PATOLOGIAS EM ESTRADAS NÃO PAVIMENTADAS - CASO DE
ESTUDO: RUA DE MOMA 3.002, BAIRRO DE MUATALA – CIDADE DE
NAMPULA
(2019– 2021)

Monografia apresentada à Universidade Politécnica, Instituto Superior de Estudos Universitários de Nampula (ISEUNA) como requisito parcial a obtenção do Grau de Licenciado em Engenharia Civil.

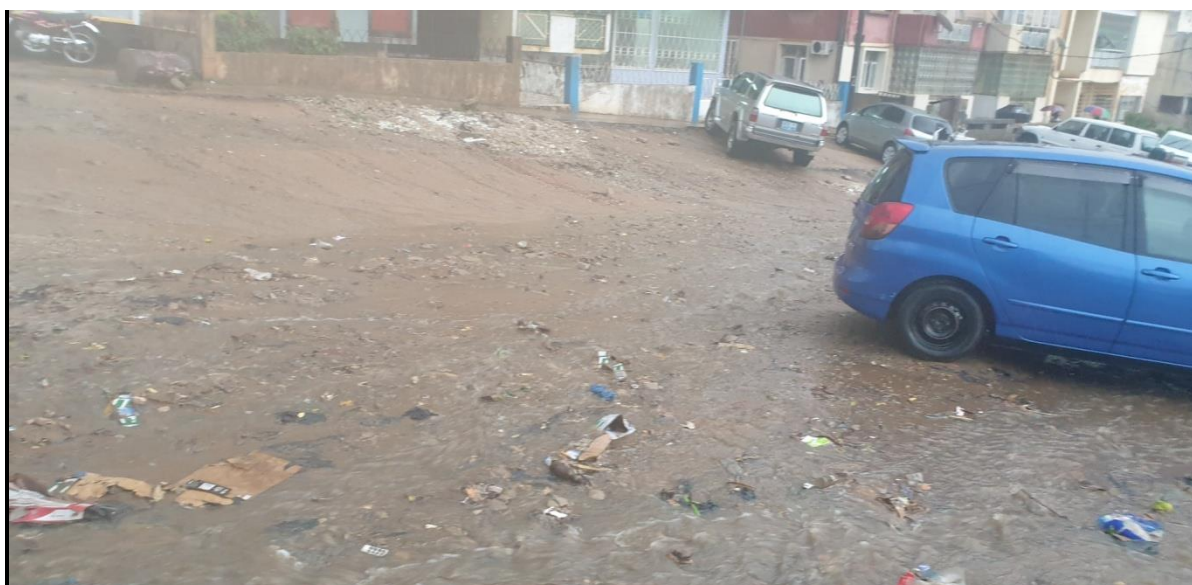
A seção transversal inadequada surge devido a uma superfície sem declividade adequada que permita direcionar a água para as sarjetas ou valetas. Esta condição é causada pelo fluxo de água na superfície de rolamento e erosão devido à intensidade da chuva.

Figura 26 -Secção transversal inadequada na rua em estudo

Para solucionar está patologia recomenda-se que a plataforma deve ser trabalhada com abaulamento da faixa de tráfego em padrões recomendados pela boa técnica em percentual de declividade da ordem de 4% de maneira a prover o ordenamento da condução das águas. Garantirá, assim, uma maior durabilidade às condições operacionais da pista.

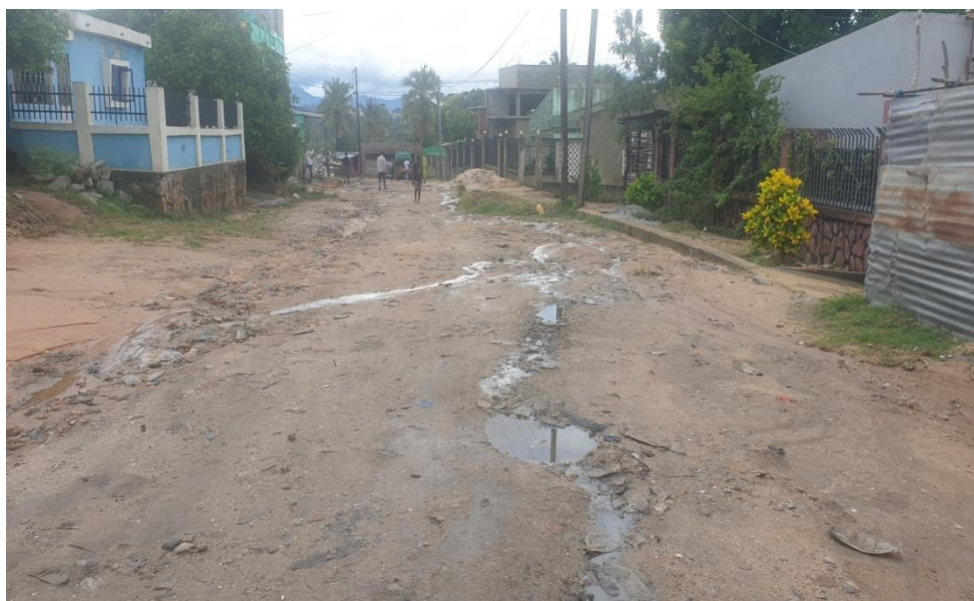
Em referência ao suporte de drenagem, não foram encontrados ao longo do troço, dispositivos de drenagem adequados facto que provoca o escoamento da água pelo meio da via como mostra a (Figura 27). Analisando tal defeito se identifica em desacordo com as normas estabelecidas de conformidade em estradas, pois não possui valetas e seção transversal de escoamento da água pluvial adequada em todo o percurso do troço analisado.

Figura 27 - Estrada sem dispositivos de drenagem adequados, provocando o escoamento da água pelo meio da via

Contudo, o correcto a ser realizado no local para correção de tal problema, deve-se implementar a drenagem das águas da plataforma através do abaulamento transversal e a execução de valetas corretas para o escoamento de água, evitando assim diversos defeitos, tais como ondulações, buracos e até mesmo erosão no local, devido ao relevo da região.

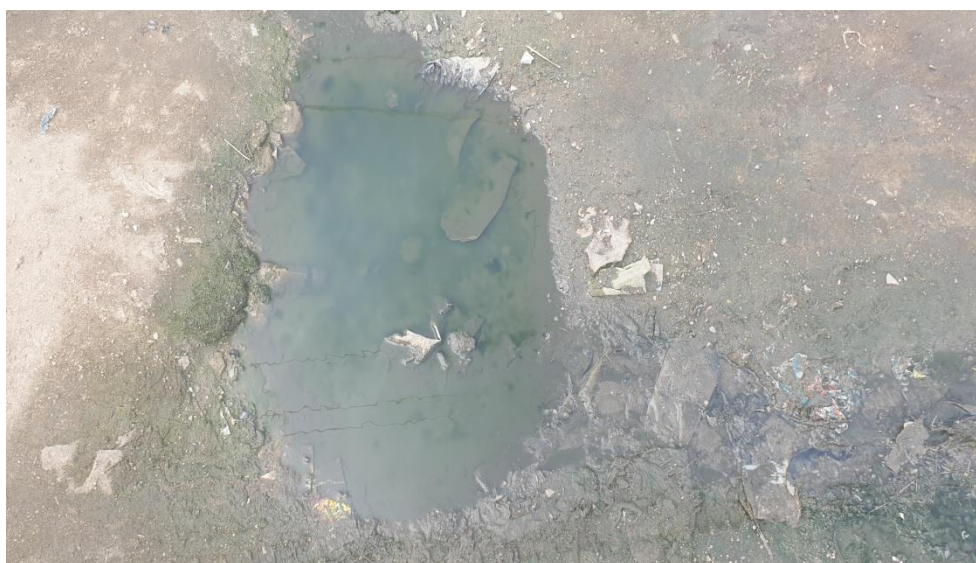
A formação de buracos se dá pela contínua expulsão de partículas sólidas do leito quando da passagem de veículos sobre um local onde há empocamento de água. Ou seja, o aparecimento de buracos é um sintoma de uma plataforma mal drenada (provavelmente sem abaulamento transversal) e/ou a inexistência de tratamento primário, ou então deficiência do componente ligante (argila), do próprio tratamento primário.

Figura 28 - Buraco localizado na rua em estudo

Para corrigir esse defeito depende do nível de severidade e ocorrência do mesmo no trecho. Portanto, os buracos isolados podem ser mitigados com uma simples operação de regularização da superfície de rolamento. Entretanto deve-se atentar para a correta execução desse procedimento, utilizando solos adequados, com resistência suficiente e não inferior ao já empregado no local. Juntamente com essa intervenção, deve-se analisar o sistema de drenagem para que não volte a ocorrer esse defeito no local. Se necessário, executar procedimentos para a melhoria da drenagem, como criação de valetas e abaulamento correcto da seção transversal.

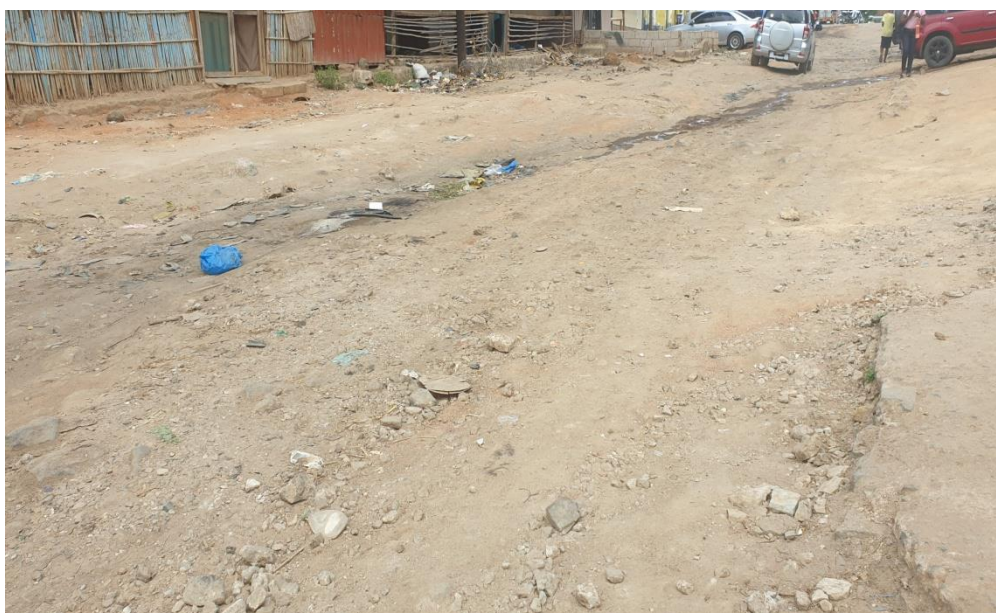
Com o passar do tempo, a passagem dos veículos sobre a superfície não pavimentada provoca a desagregação da fração grossa dos agregados. Essas partículas soltas são movidas pelo tráfego e se depositam nas áreas menos transitáveis da via, que são o centro e os acostamentos. Dentre os fatores que influenciam a formação desse defeito, estão a má compactação das camadas que forma a estrutura da via, provocando a fuga com mais facilidade dos agregados e a ausência de material ligante para a correta composição da mistura dos materiais.

Figura 29 - Segmentos da estrada com segregação de agregado na rua em estudo

Para correção desse defeito pode se recorrer a actividade de manutenção mistura de areia e argila, que consiste na mistura do material existente com material ligante (argila), para uma melhor união dos materiais, atentando-se para a correcta granulometria da mistura substituição por revestimento primário ou execução de agulhamento.

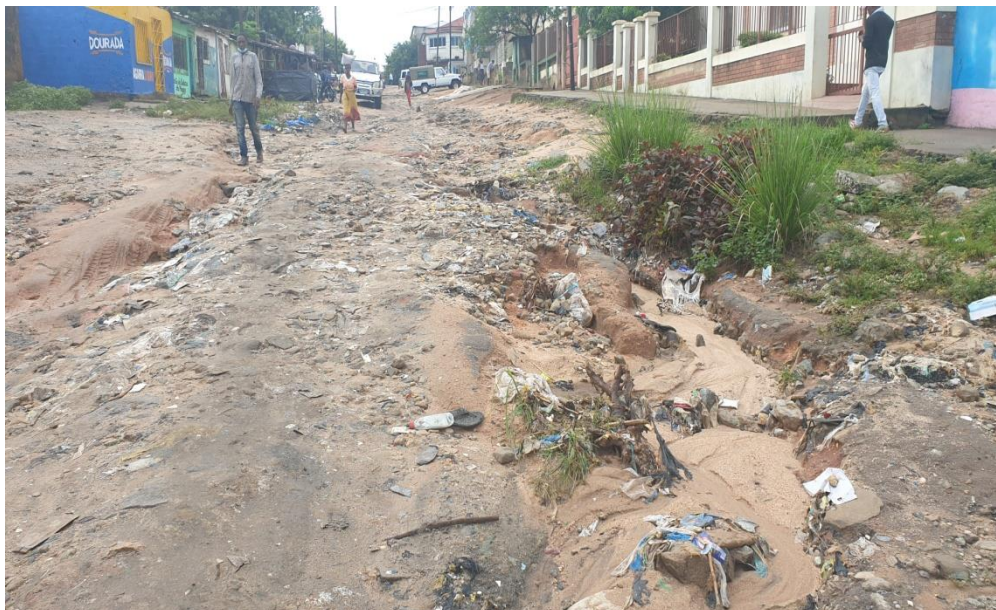
Vale ressaltar que entre os defeitos mais presentes nas estradas de terra em geral destaca-se a erosão, que é uma consequência da deficiência do sistema de drenagem.

Figura 30 - Ponto de Erosão na rua estudo

Para combater à erosão basta a implantação de um eficiente sistema de drenagem, o qual deve buscar os seguintes objetivos:
