Estudo de Caso: Reabilitação e Reforço Estrutural de um Edifício na cidade de Maputo

Relatório de Estágio Curricular

Curso de Engenharia Civil

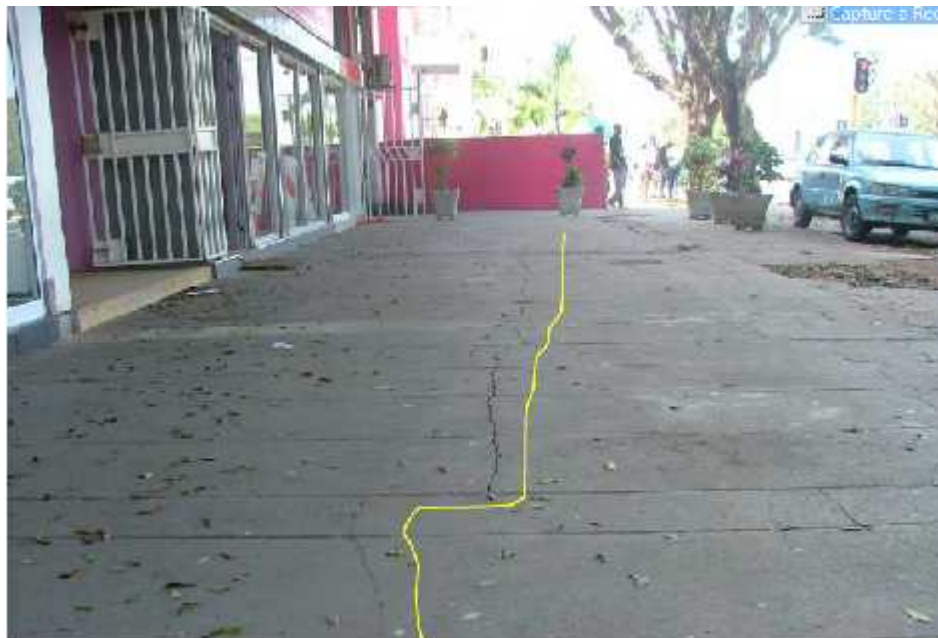
Figura 27 – Fissuração do passeio, desenvolvendo-se paralelamente a fachada frontal do edifício.

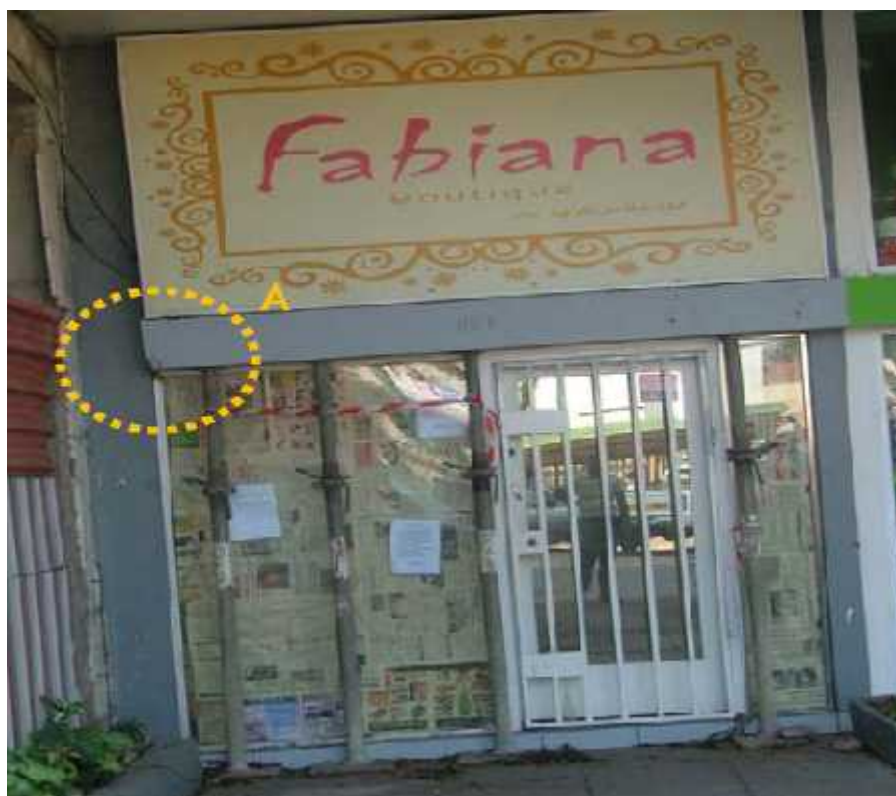
Figura 28 – Deformação excessiva do piso.

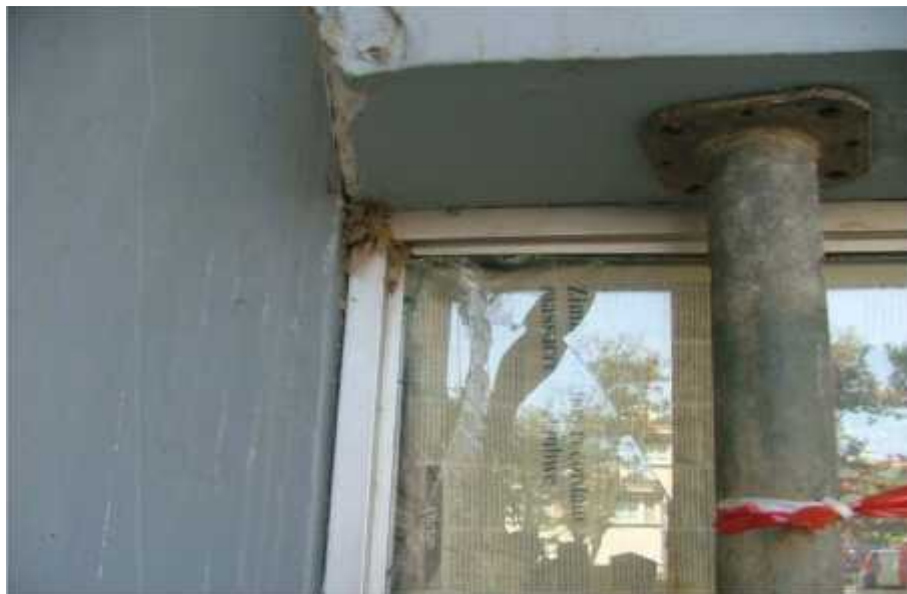
Figura 29 – Rotura da fachada envidraçada por deformação excessiva do piso (pormenor A).

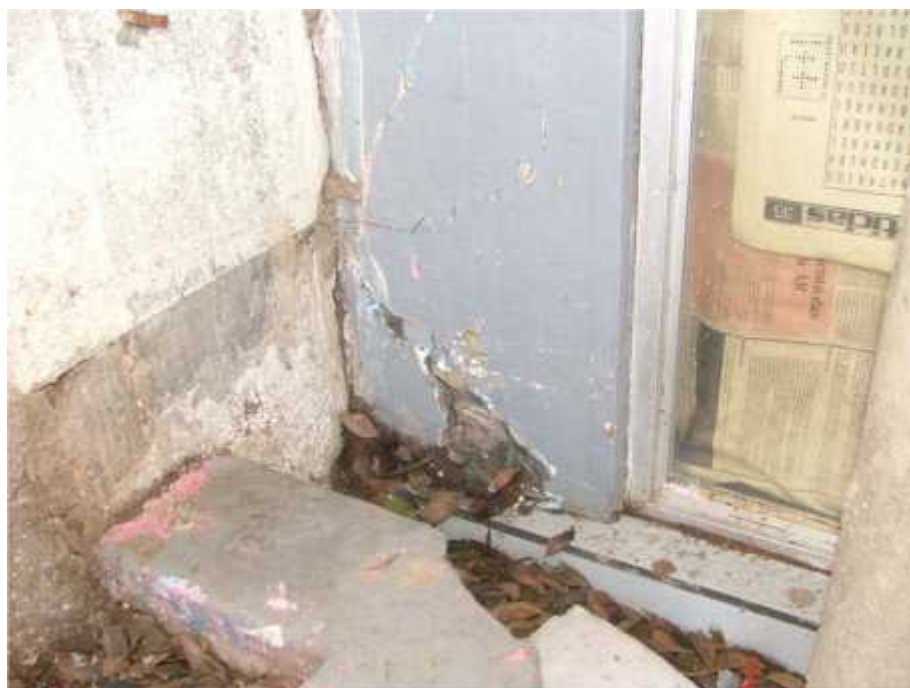
Figura 30 - Fissuração pontual junto a base do pilar localizado junto a nova construção.

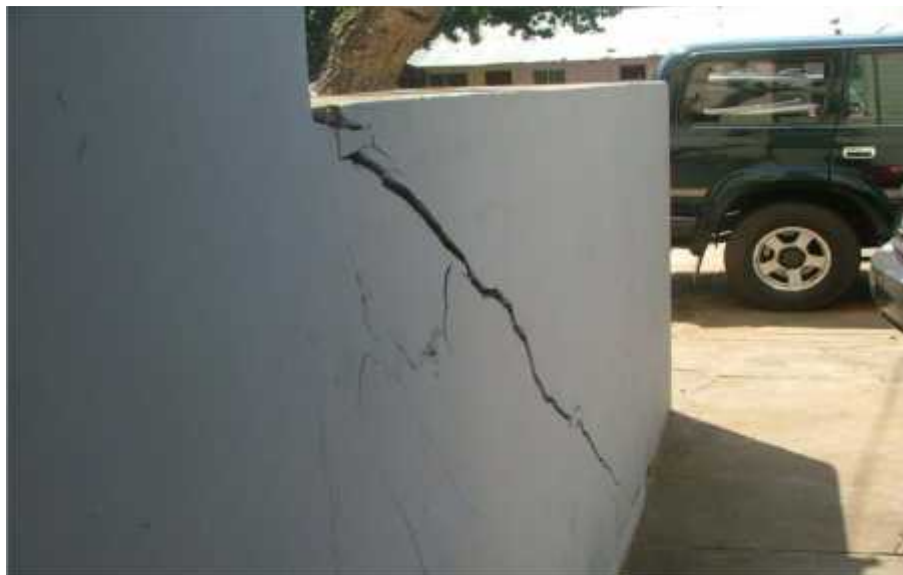
Figura 31 – Fissuração acentuada de um muro em betão armado junto a saída das escadas de acesso as traseiras do edifício, sendo pontualmente visíveis as armaduras.

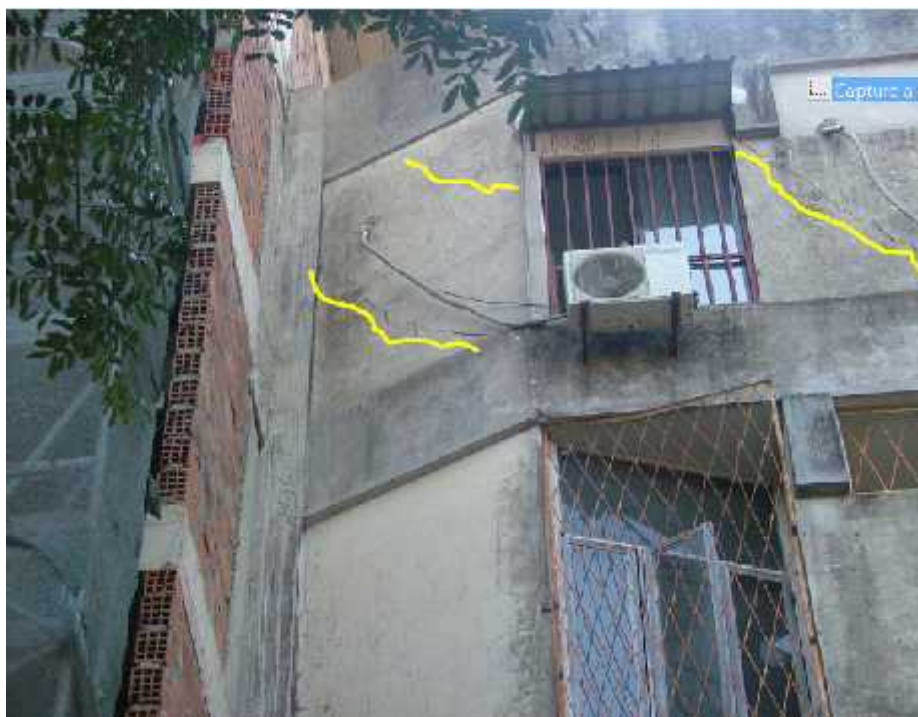
Figura 32 – Fissuração das paredes de alvenaria.

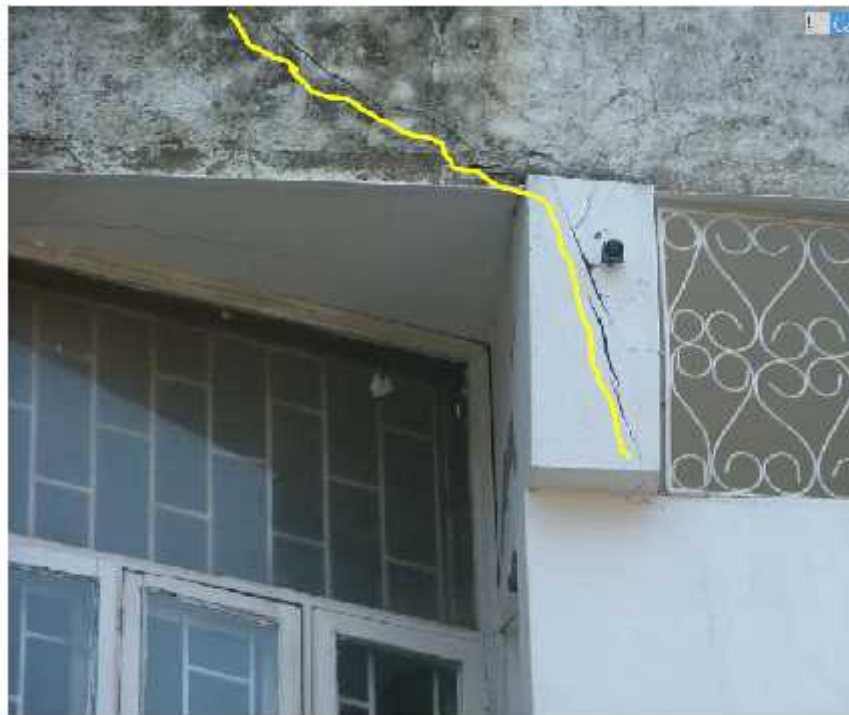
Figura 33 – Fissuração atravessando elementos resistentes da estrutura e o aspecto das machas e fungos presentes em alguns locais das paredes.

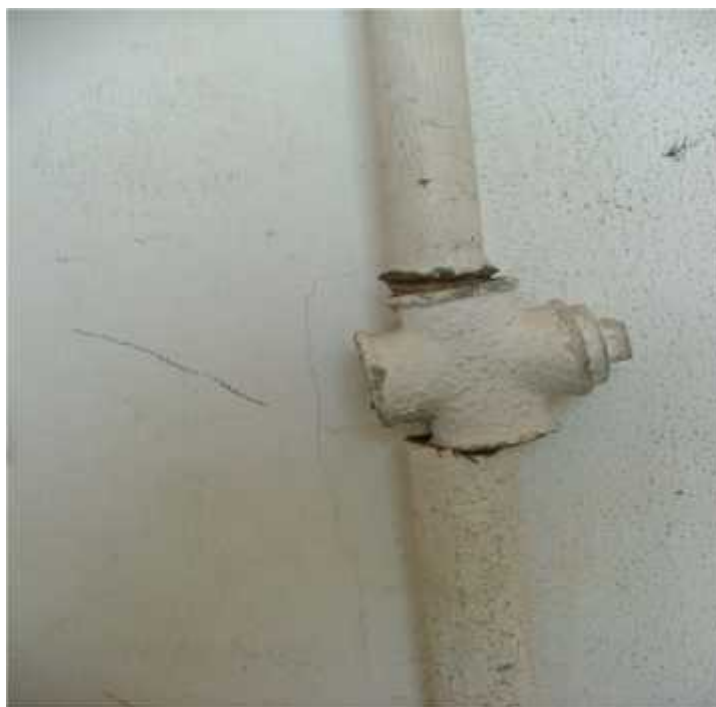
Figura 34 – Degradação dos tubos de queda e das respectivas fixações.

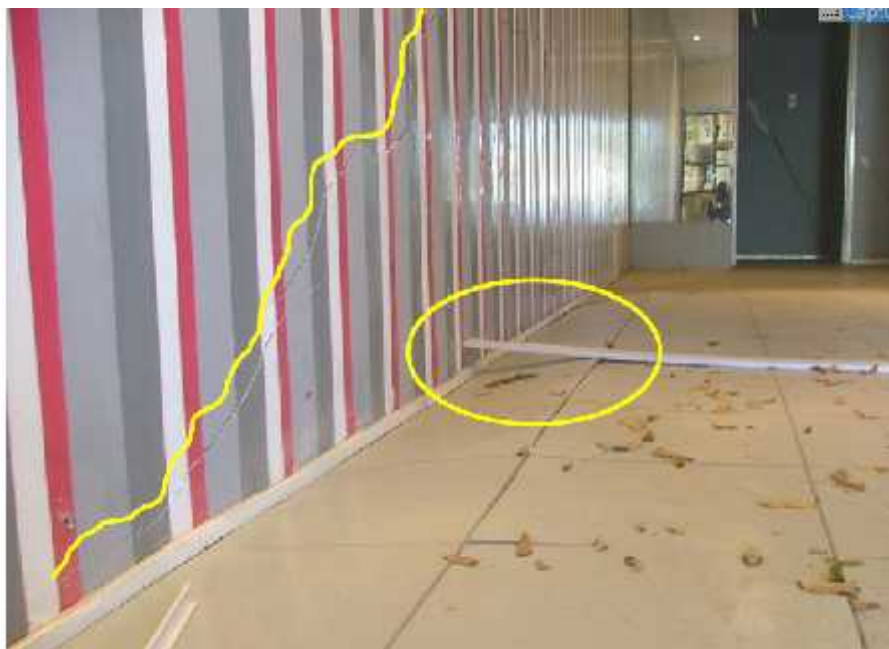
Figura 35 - Deformação excessiva do piso e fissuração acentuada da parede.

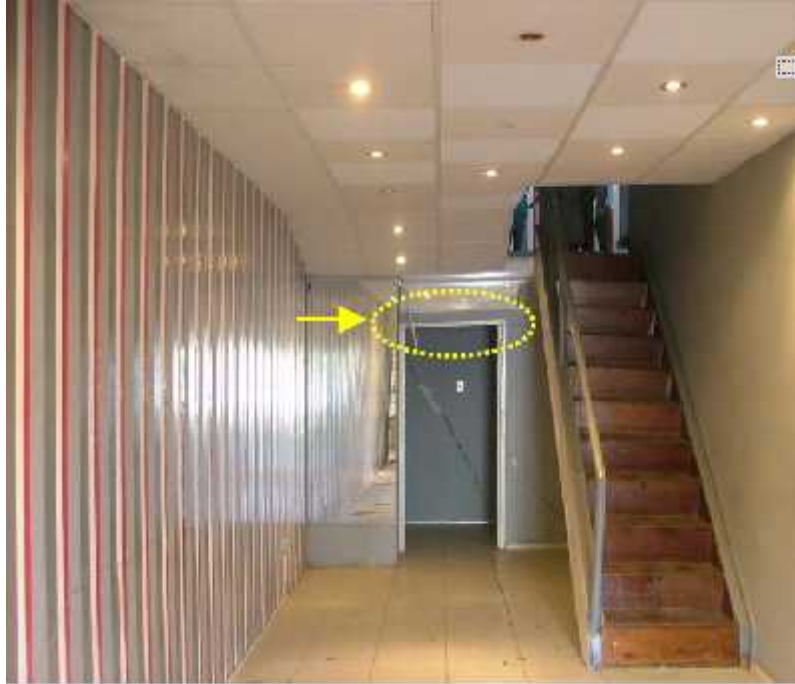
Figura 36 – Empenamento da caixilharia e da escada de acesso ao piso superior da loja.

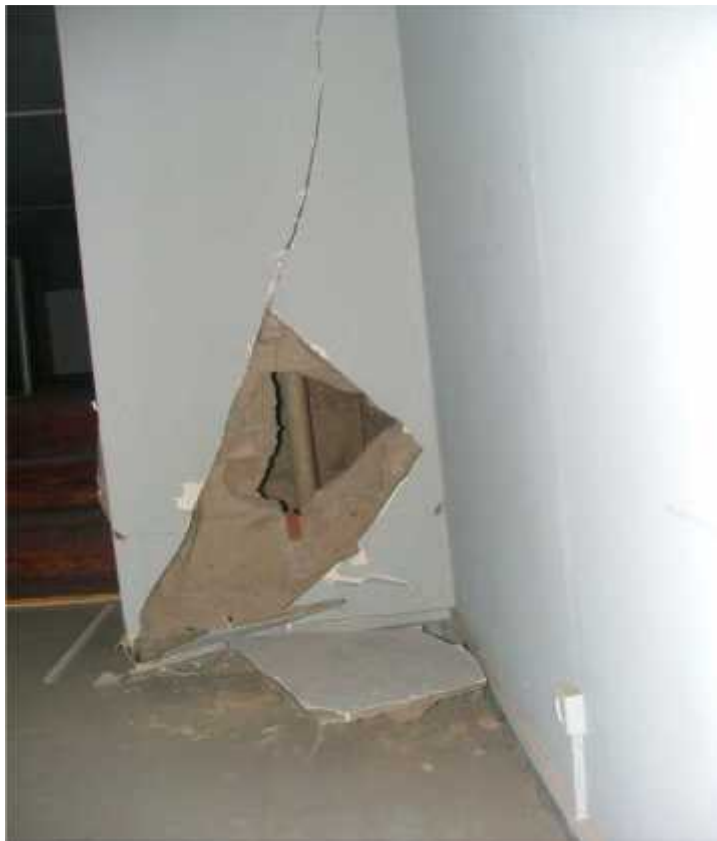
Figura 37 – Rotura da alvenaria da caixa de passagem de tubagens.

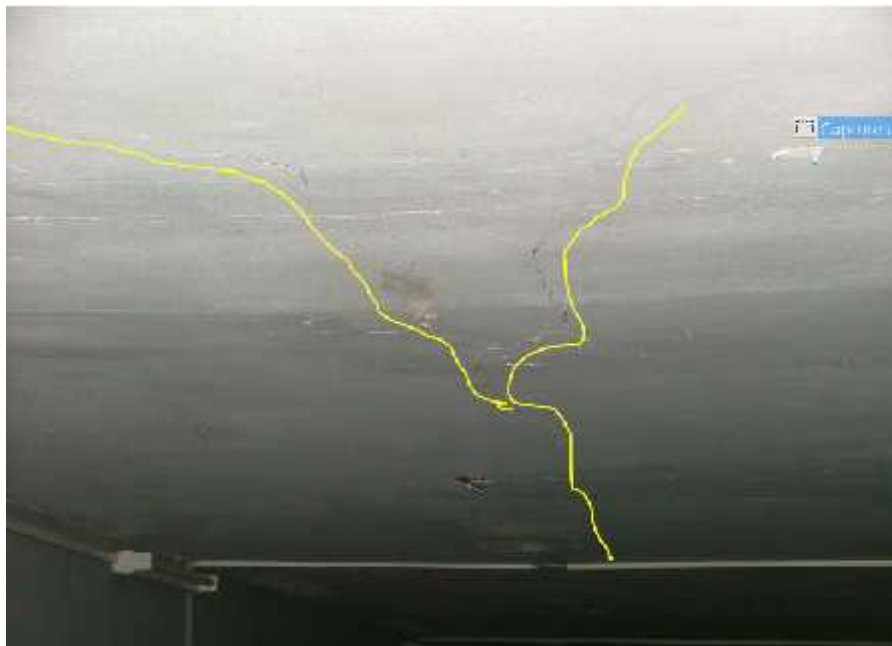
Figura 38 – Fissuração do tecto da loja Fabiana.

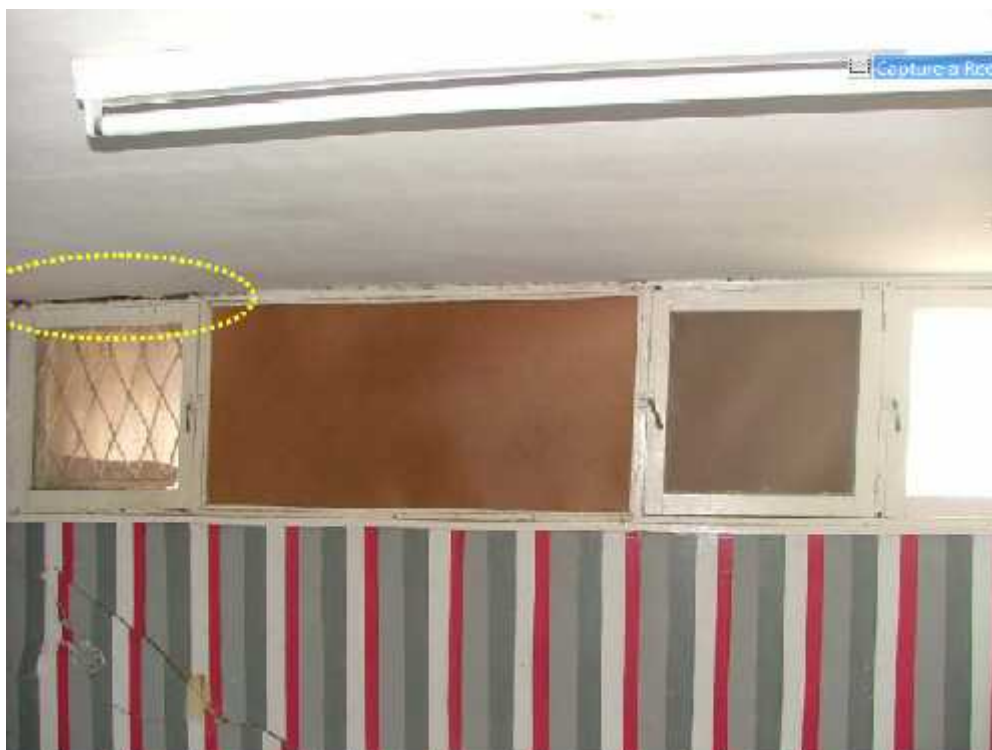
Figura 39 – Separação por empenamento da laje de cobertura e a caixaria de madeira.

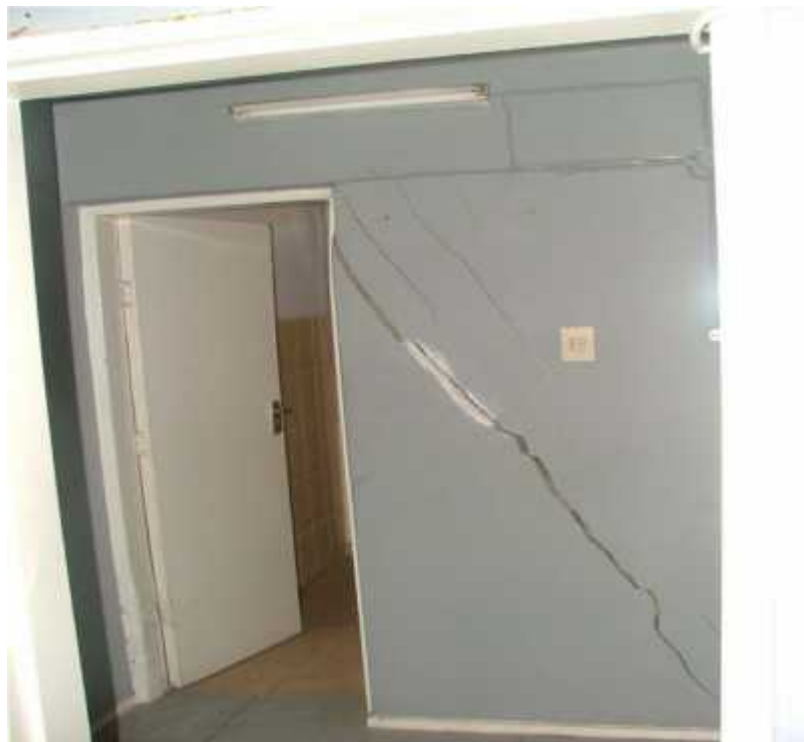
Figura 40 – Fissuração acentuada das paredes de alvenaria.

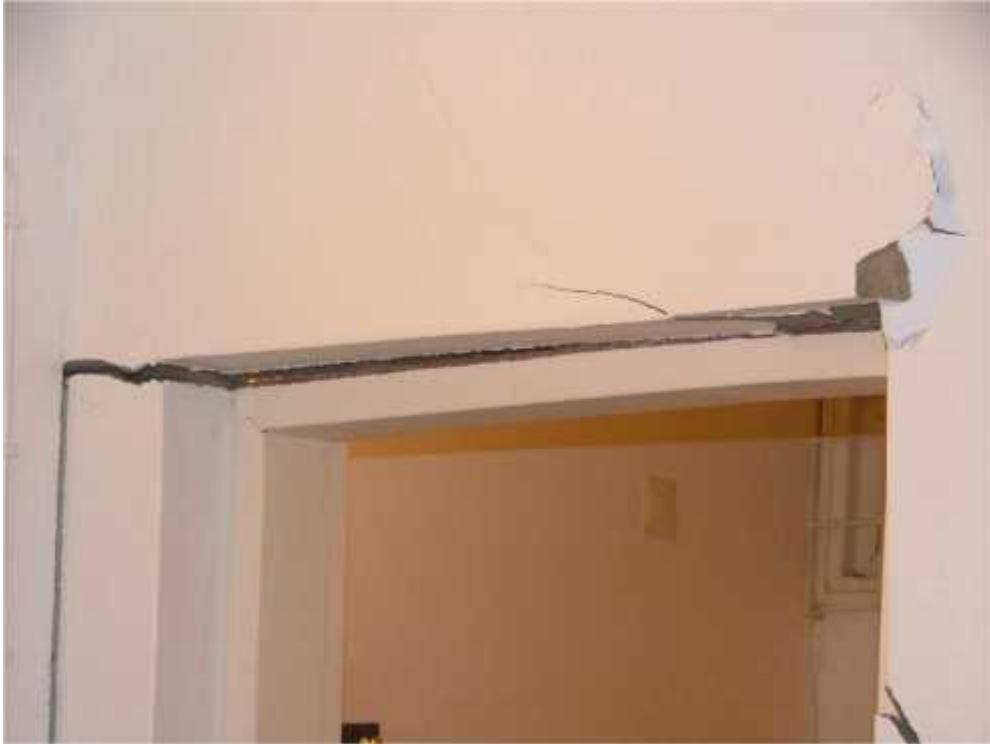
Figura 42 – Fissuração acentuada com tendência à separação de elementos de construção.

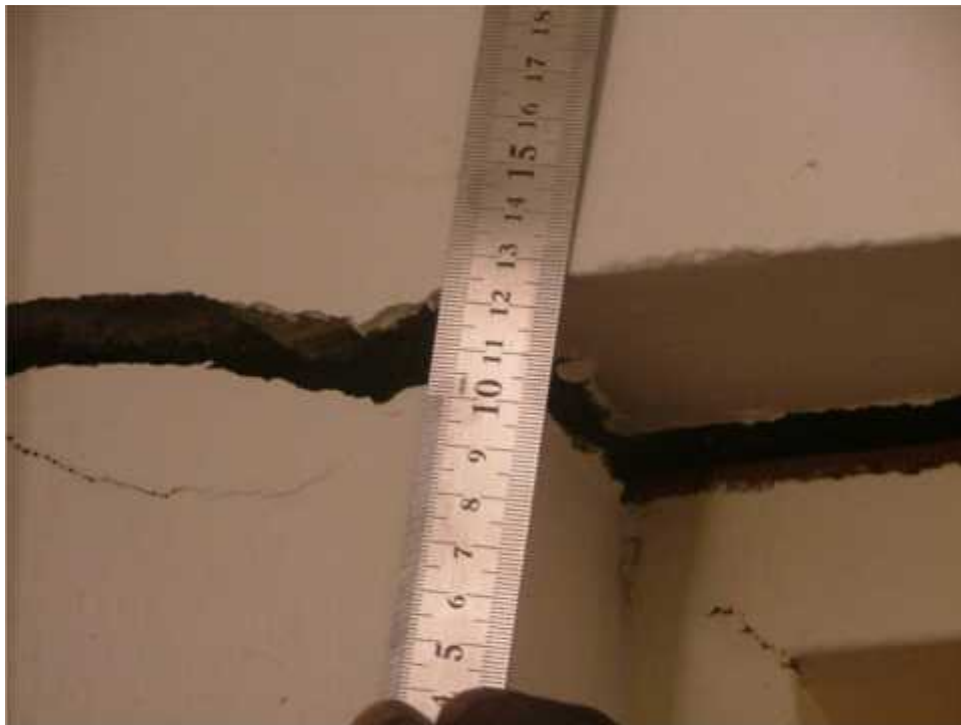
Figura 43 – Pormenor da fissuração acentuada (abertura 20mm).

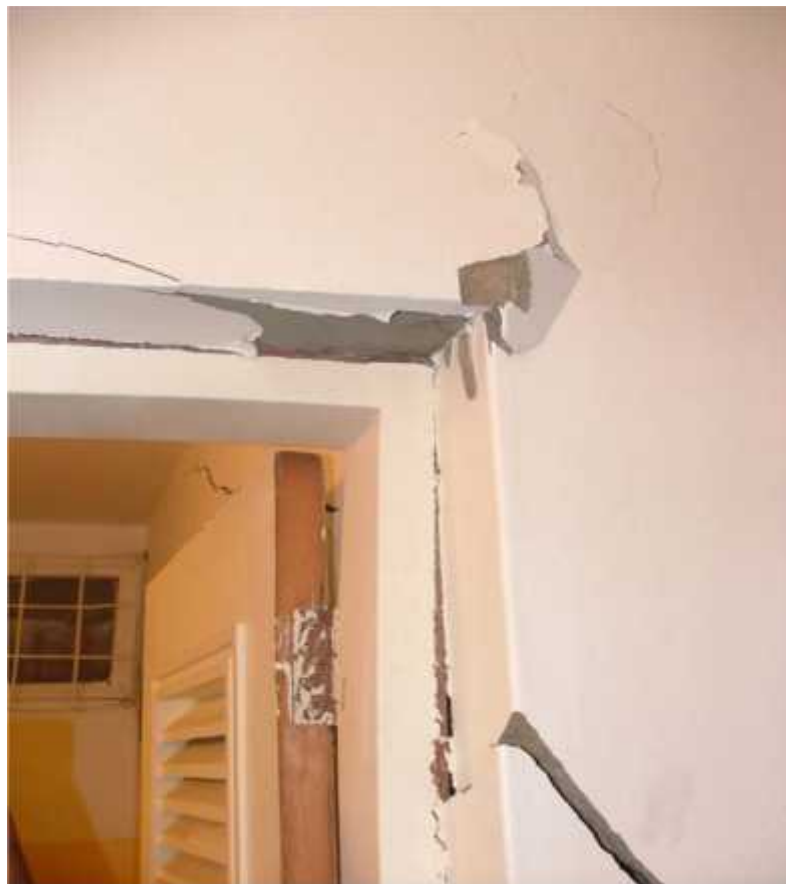
Figura 44 – Fissuração acentuada acompanhada de desalinhamento de paredes.

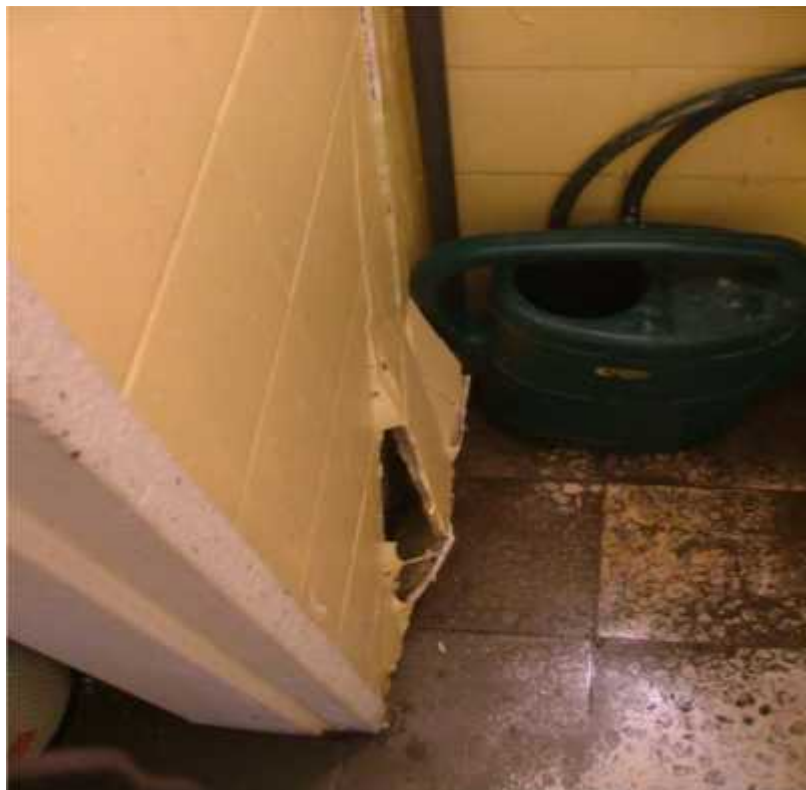
Figura 45 – Rotura do revestimento interior das paredes da casa de banho.

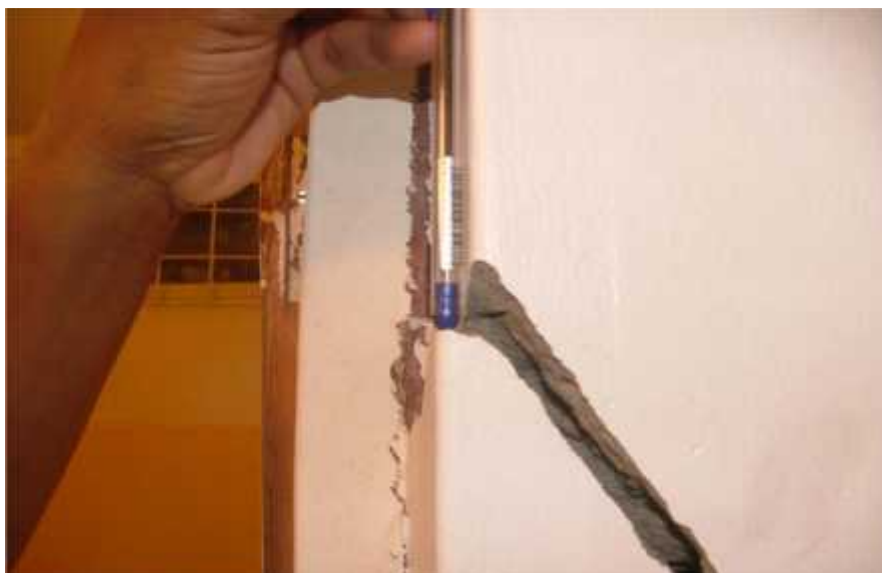
Figura 46 – Pormenor da fissuração acentuada acompanhada de desalinhamento de paredes.

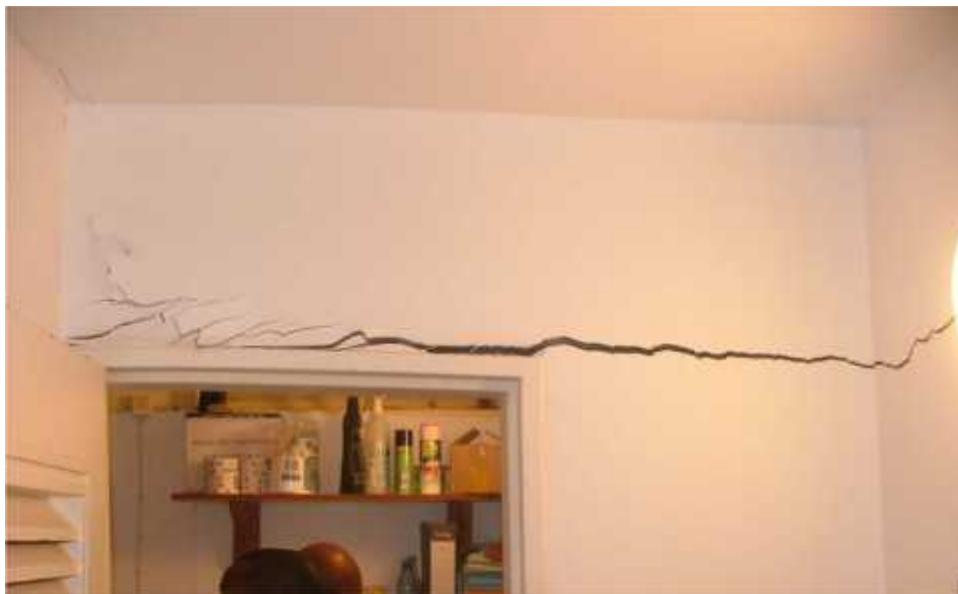
Figura 47 – Fissuração horizontal acentuada ao longo da parede.

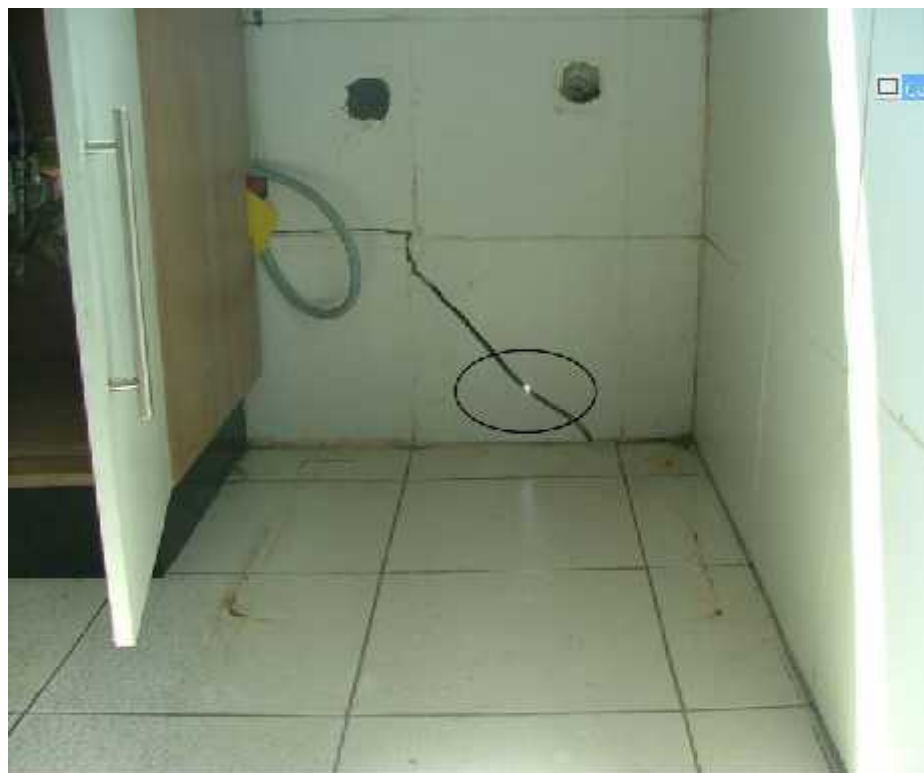
Figura 48 – Fissuração na parede da cozinha atravessando a espessura da parede.

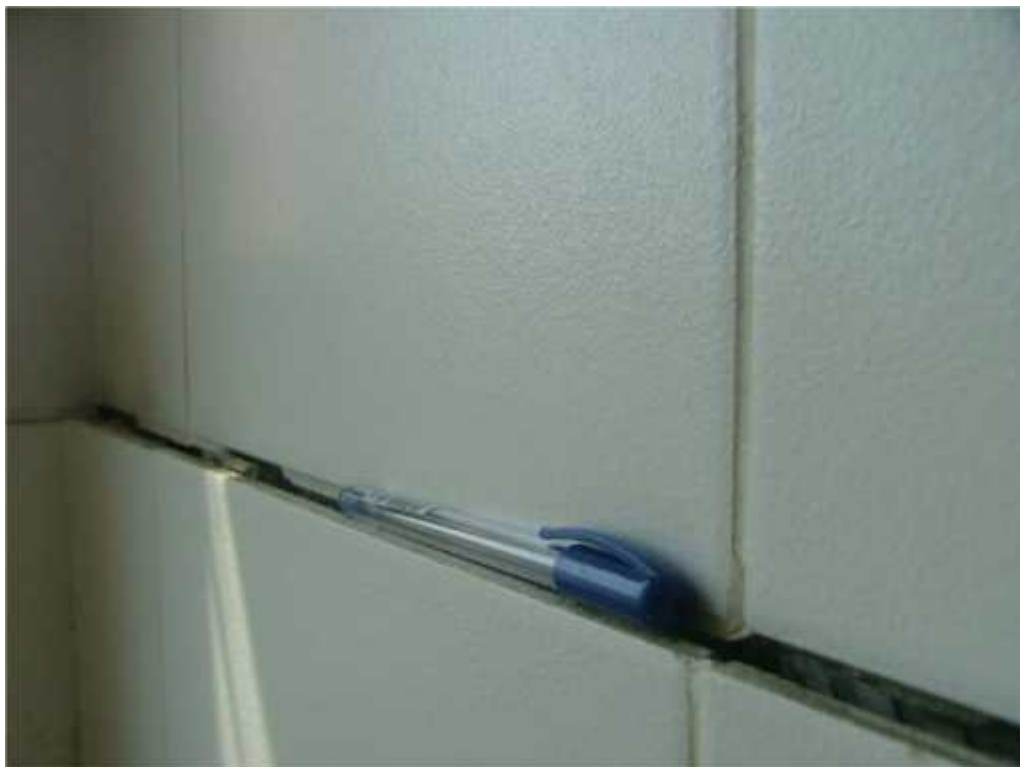
Figura 49 – Fissuração da parede da cozinha acompanhada do desalinhamento do revestimento.

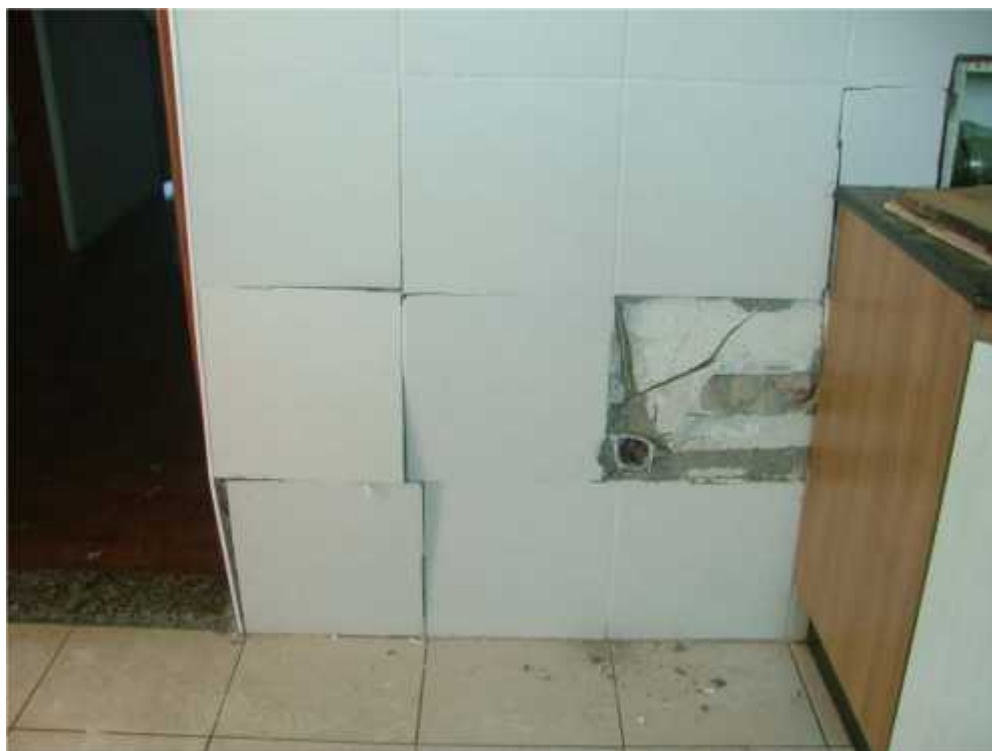
Figura 50 – Fissuração da parede da cozinha acompanhada de destacamento do revestimento.

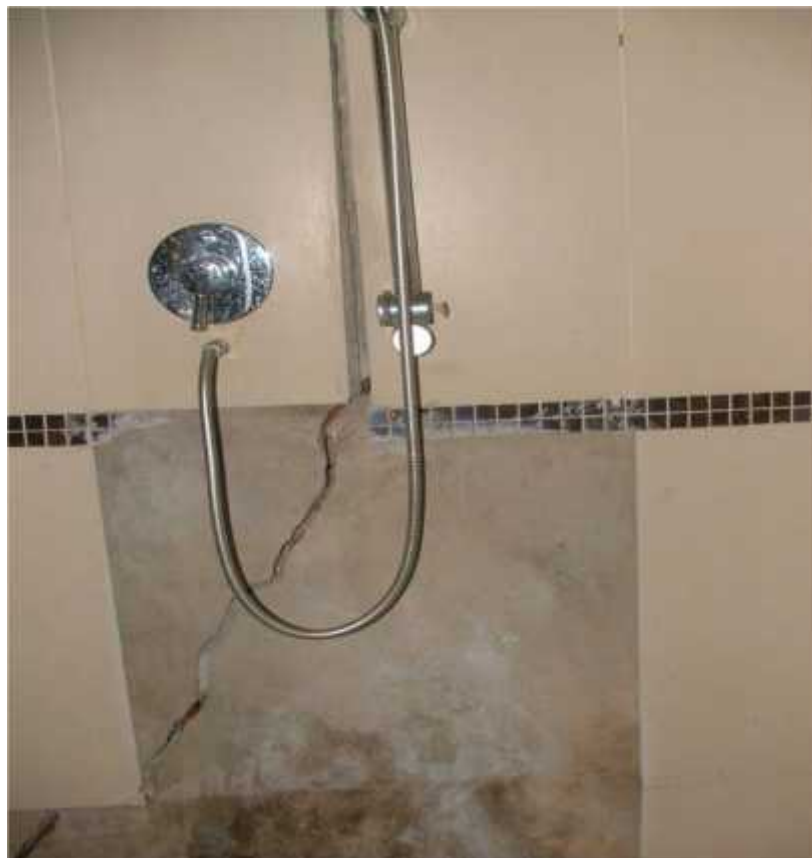
Figura 51 – Fissuração da parede da casa de banho acompanhada de destacamento do revestimento

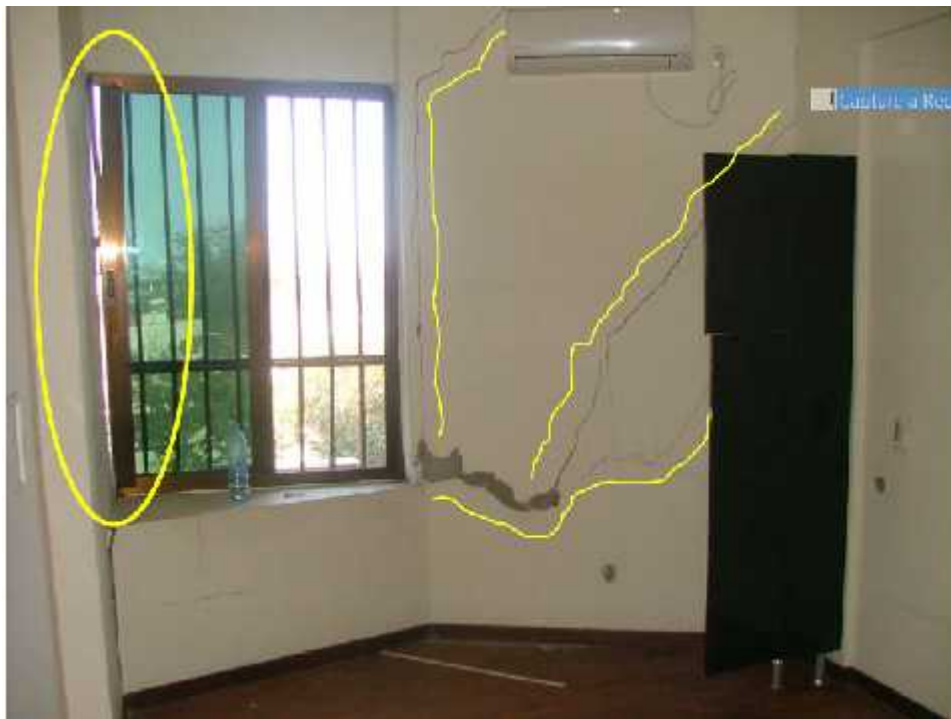
Figura 52 – Fissuração acentuada da parede do quarto e separação da caixilharia da parede.

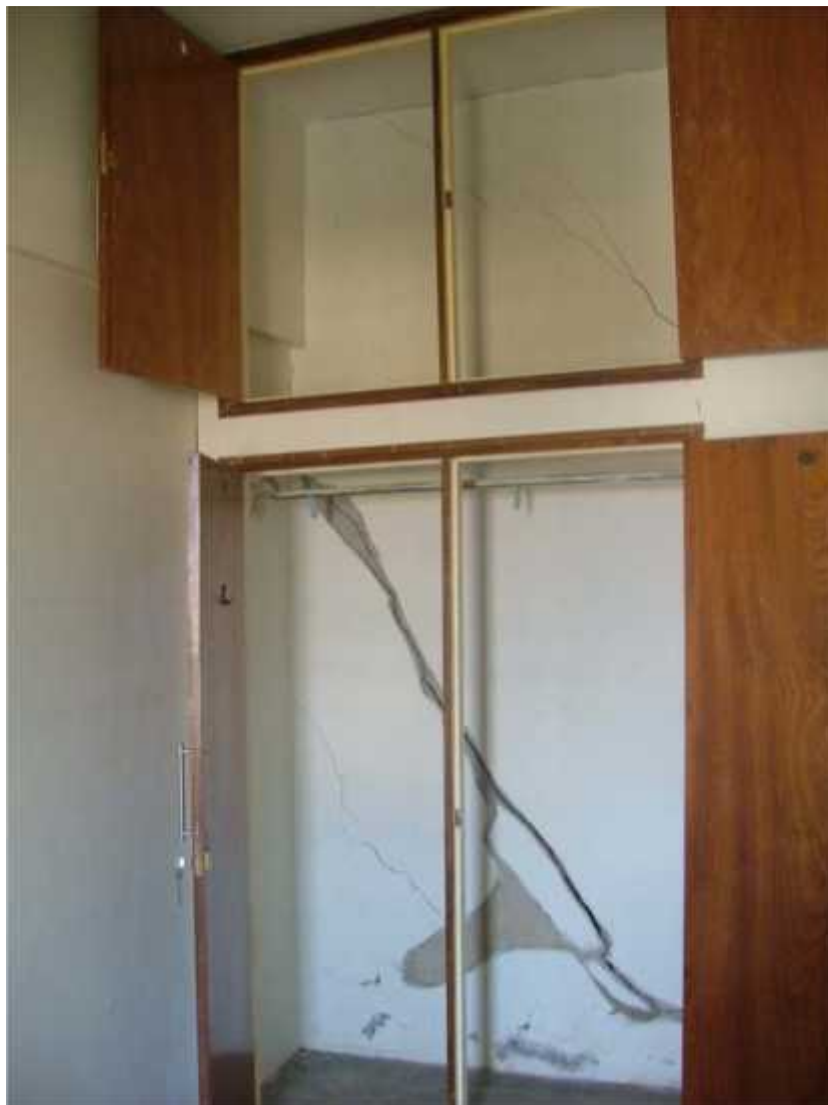
Figura 53 – Fissuração acentuada no interior dos guarda-fatos.

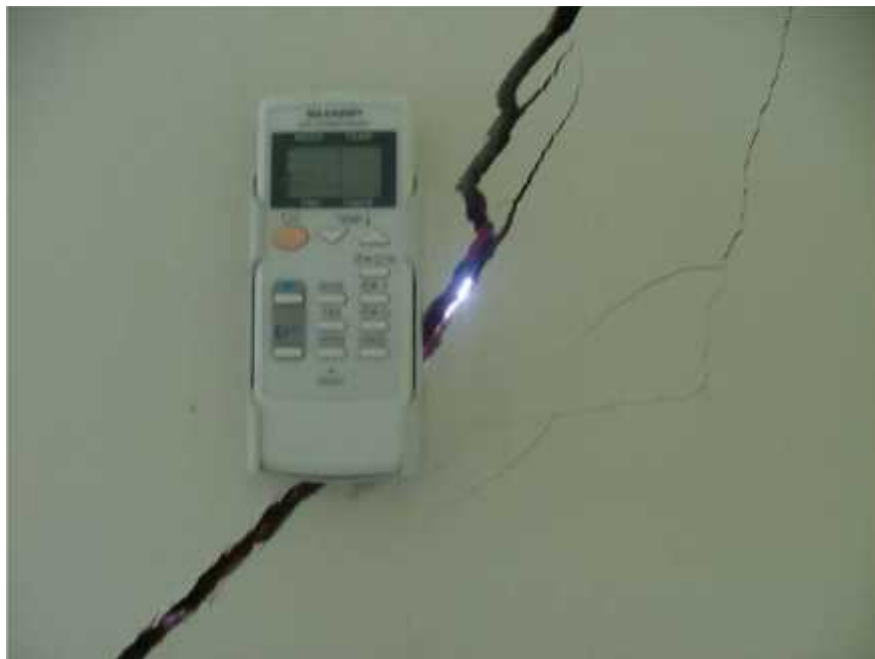
Figura 54 – Fissuração acentuada que atravessa toda a espessura da parede da sala.

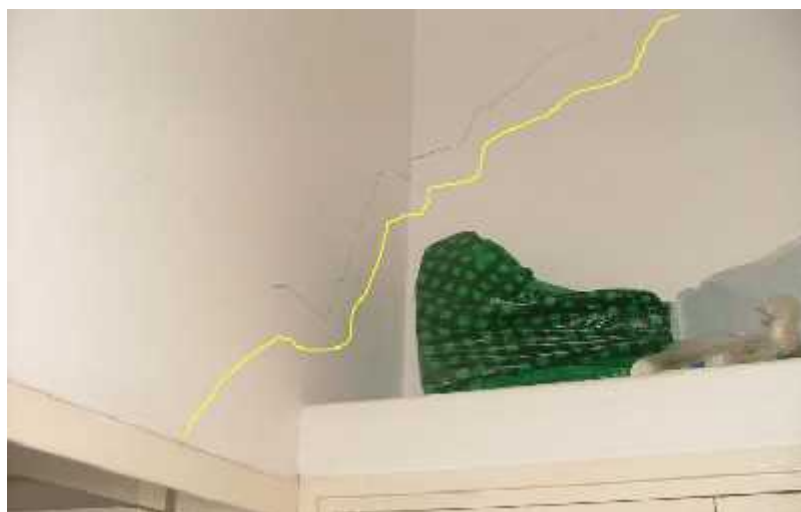
Figura 55 – Fissuração na parede do quarto.

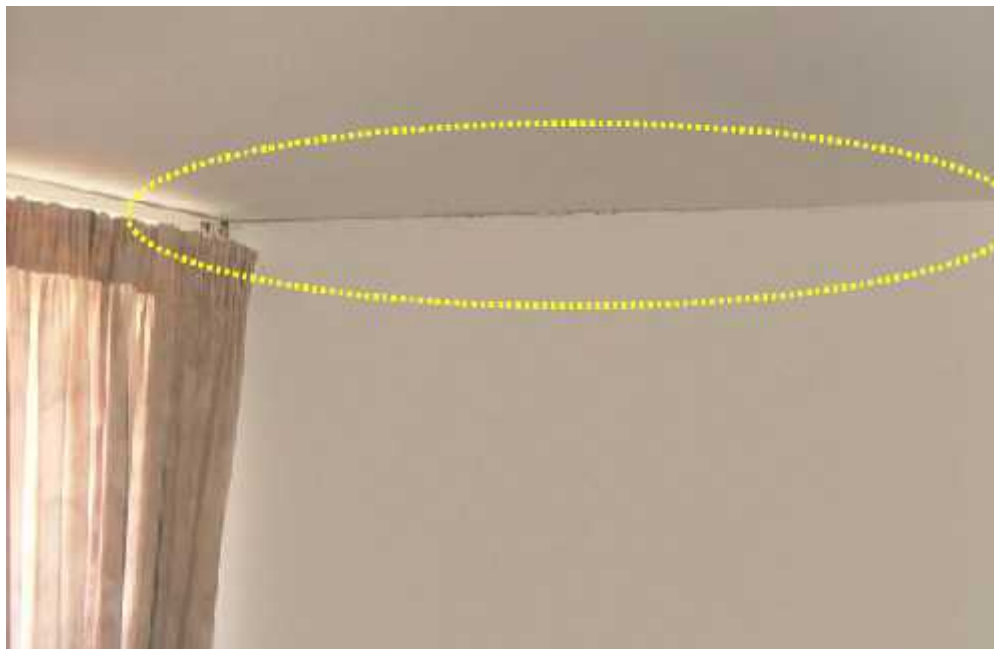
Figura 56 – Fissuração horizontal ao longo da intersecção parede-laje.

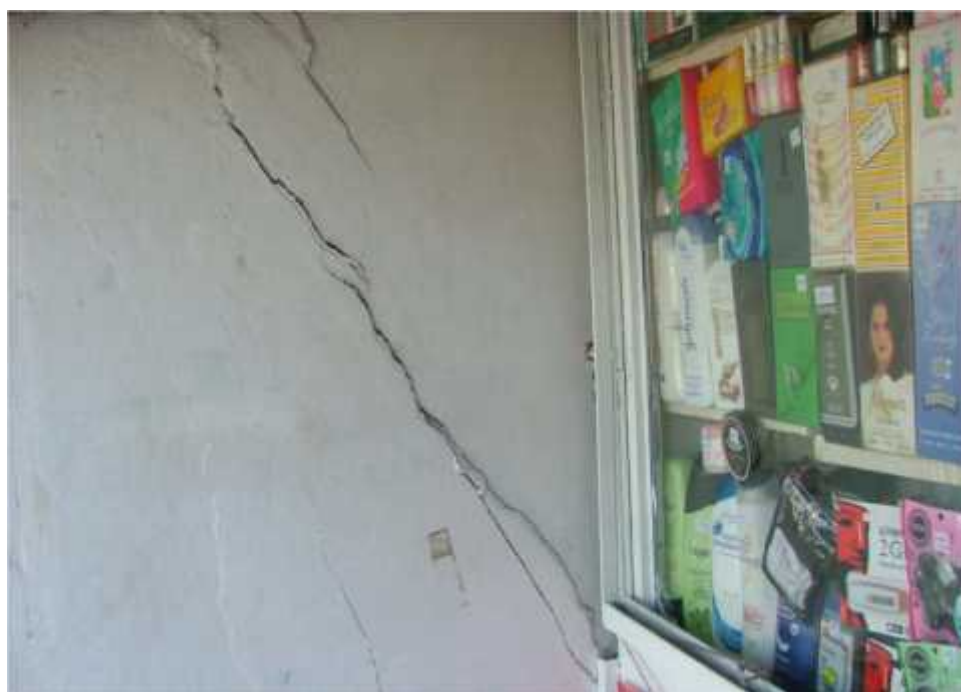
Figura 58 – Fissuração diagonal junto a parede contígua a tabacaria.

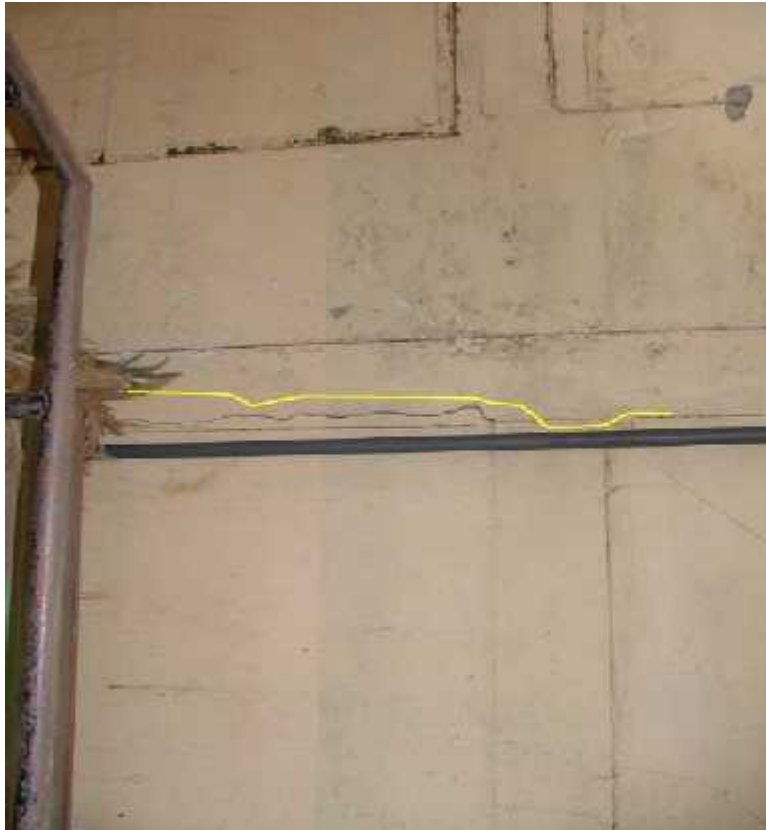
Figura 59 – Fissuração ao longo das paredes.

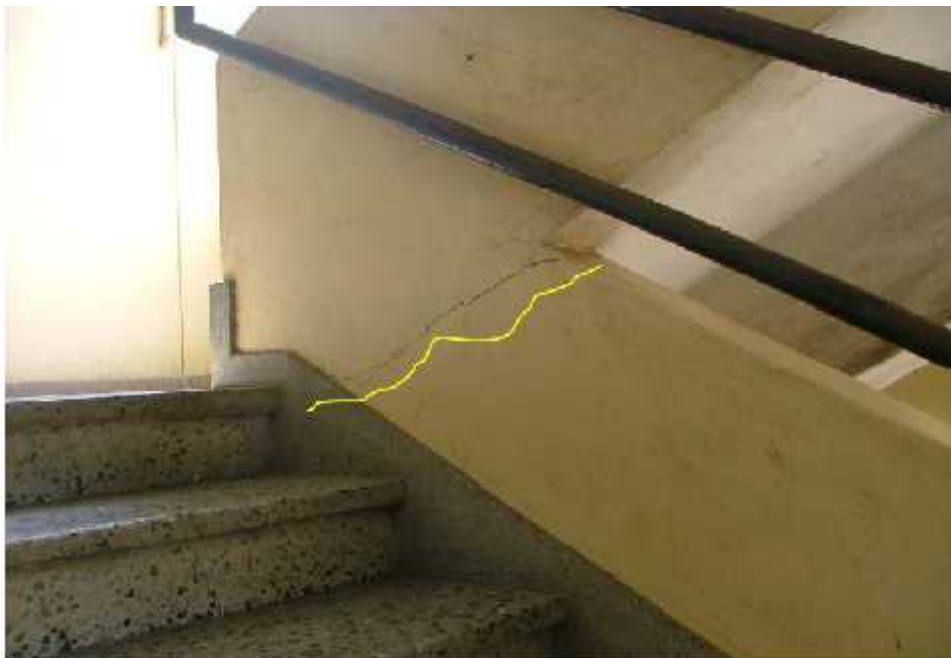
Figura 60 – Fissuração do muro das escadas, repetindo-se em quase todos os pisos.

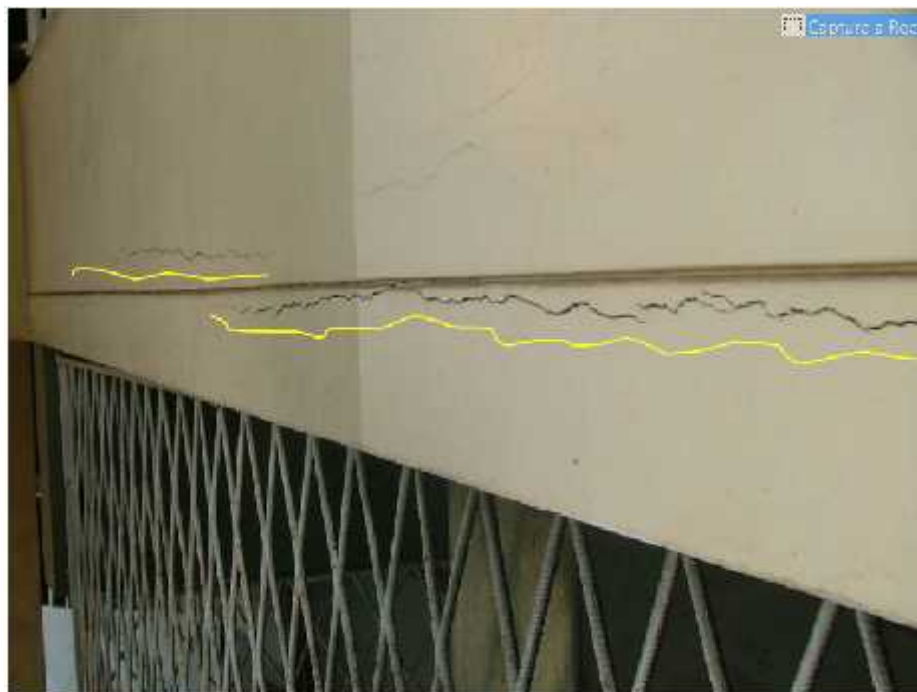
Figura 61 – Fissuração horizontal junto a laje do corredor de acesso aos fogos, repetindo-se em quase todos os pisos.

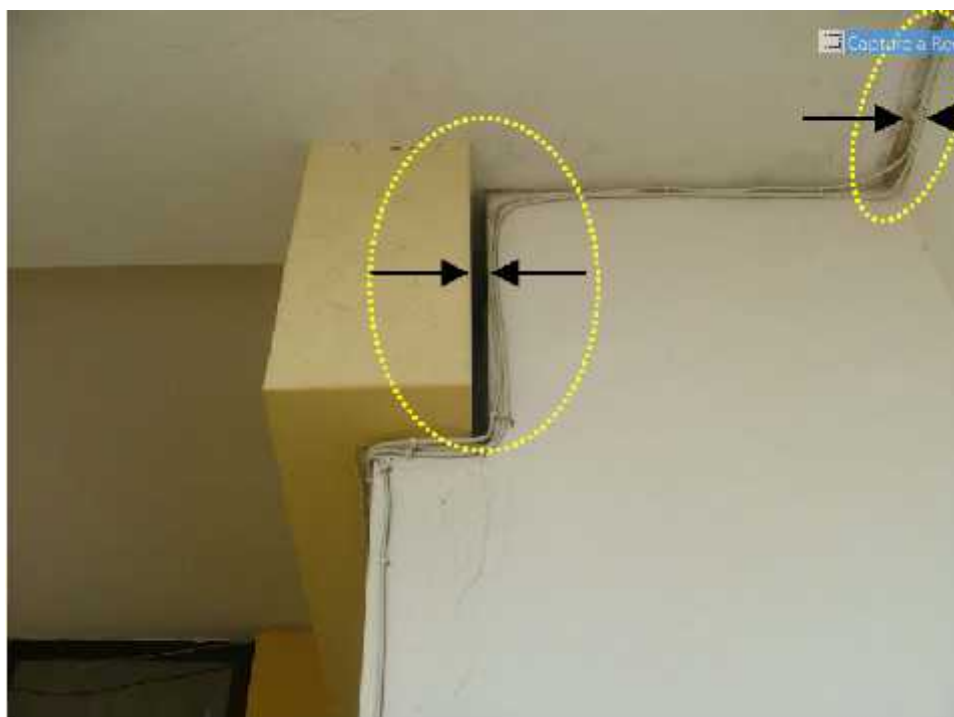
Figura 62 – Separação de elementos de construção.

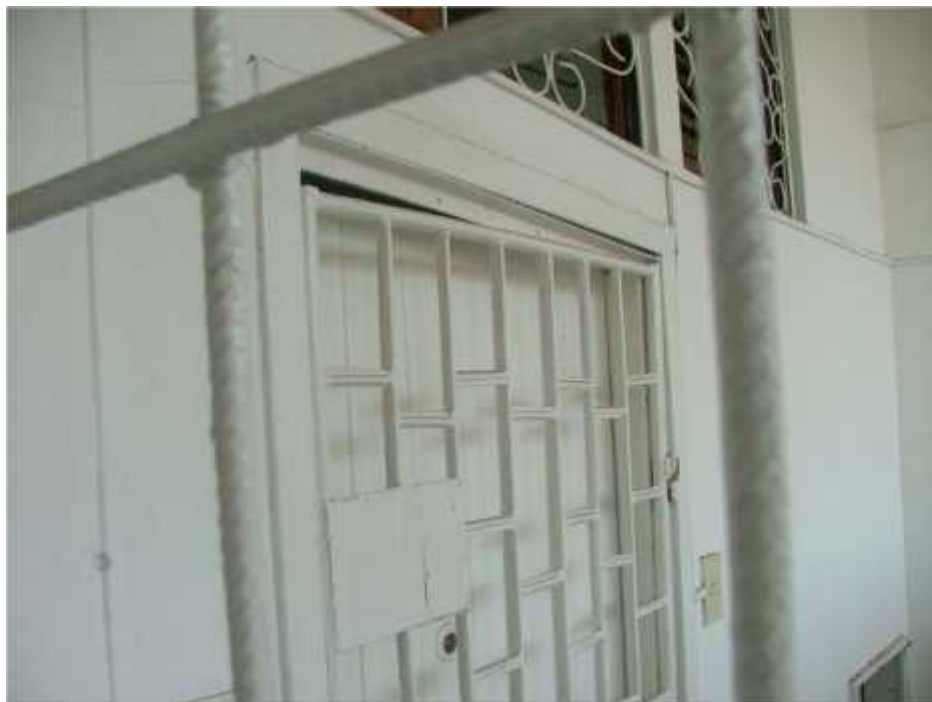
Figura 63 – Empenamento da caixilharia das portas.
