Estudo de Caso: Reabilitação e Reforço Estrutural de um Edifício na cidade de Maputo

Relatório de Estágio Curricular

Curso de Engenharia Civil

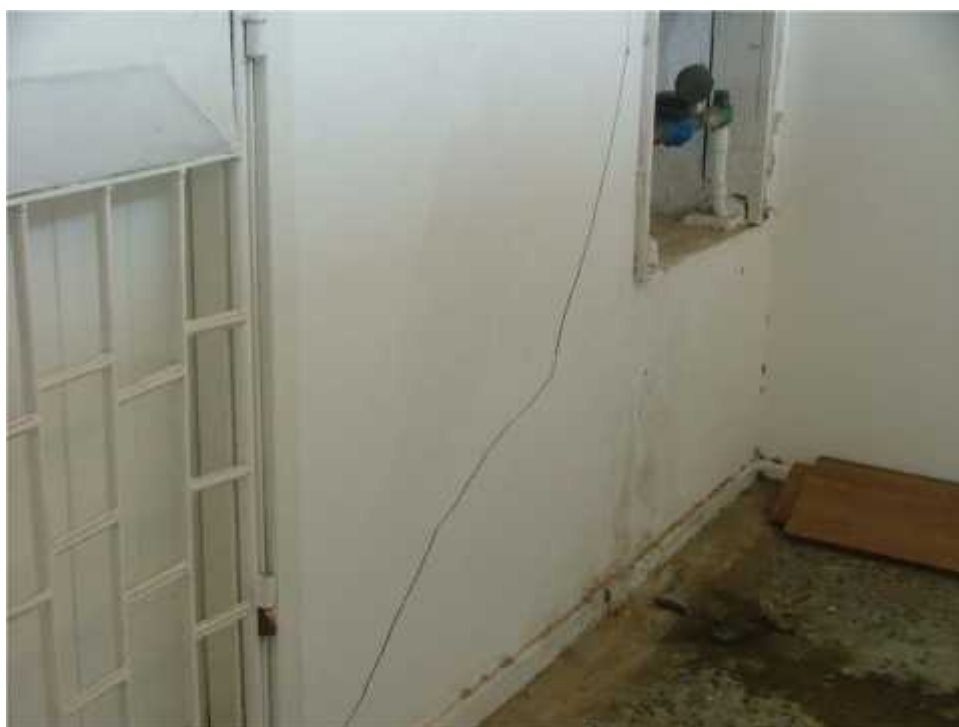
Figura 64 – Fissuração diagonal das paredes.

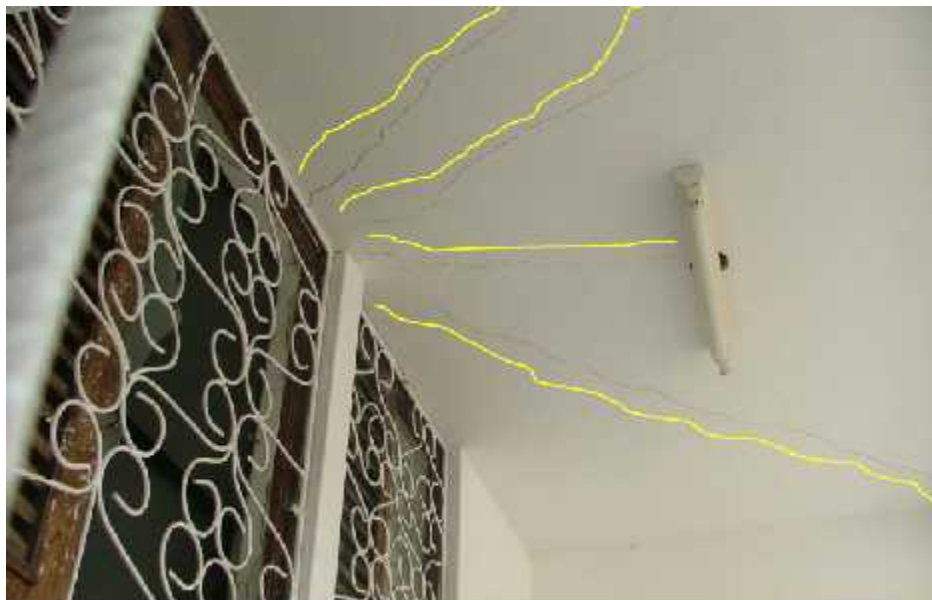
Figura 65 – Fissuração da laje do tecto.

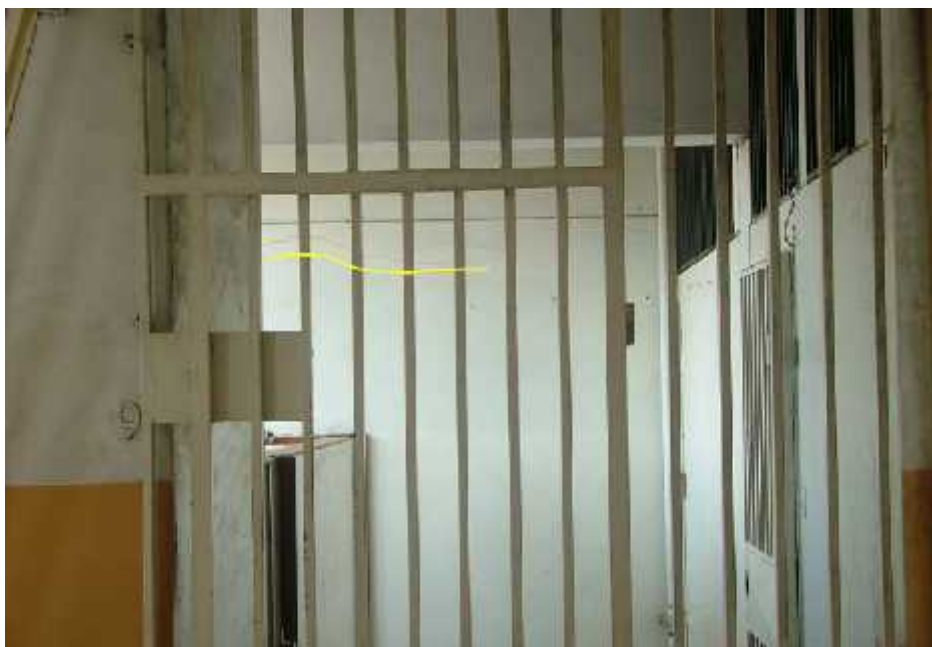
Figura 66 – Fissuração horizontal na parede junto ao Apart. 04.

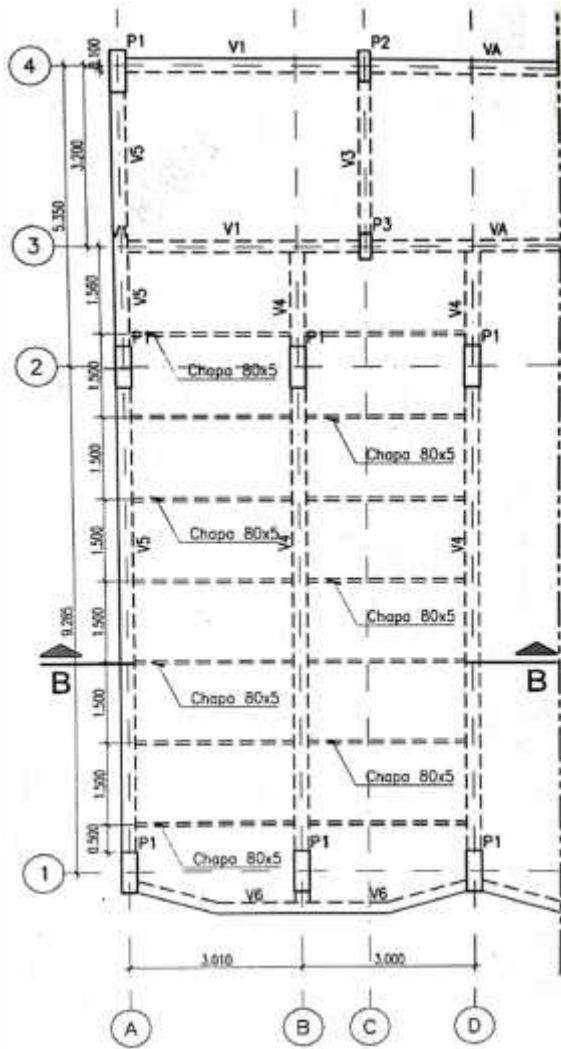
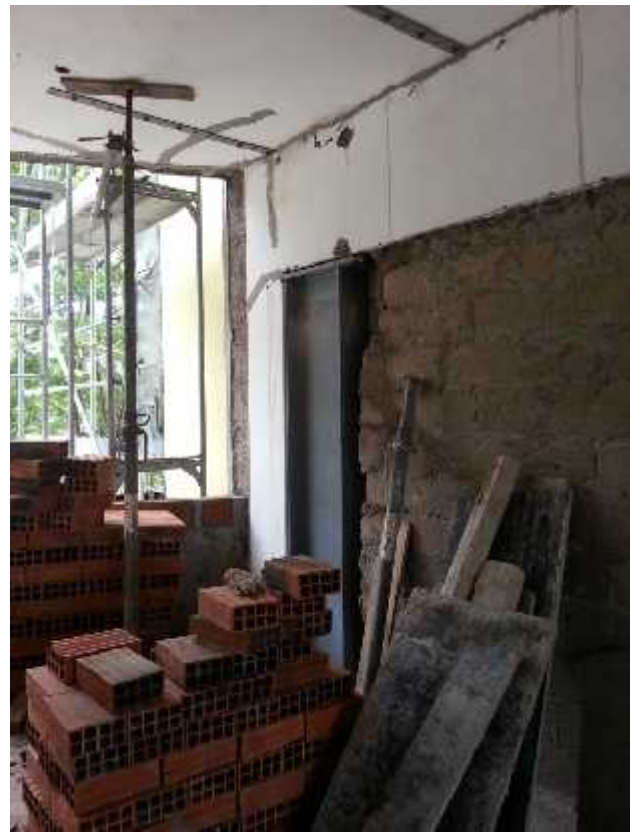
Figura 67 – Reforço da Laje com chapas de aço.

Observou-se fendilhação na face inferior da laje a meio do primeiro painel de laje contíguo à empena Noroeste, e na face superior da laje junto à viga V4 do lado Noroeste. Pode se referir que o assentamento diferencial terá levado a um aumento do momento negativo da laje sobre V4, com a consequente fendilhação da laje e alteração da rigidez, que por sua vez terá possibilitado a “migração” de esforços para o meio vão, levando também à sua consequente fendilhação. A solução de reforço passou pela injeção das fissuras, adopção de cantoneiras junto das vigas V4 e V5 para apoio da laje (eventual reforço ao esforço transversal), assim como um reforço inferior da laje (2 primeiros painéis do lado Noroeste) com chapas metálicas, admitindo conservativamente uma perda total de encastramento sobre o primeiro apoio interior sobre a viga V4, com consequente aumento dos momentos positivos nos vãos adjacentes (ver Figura 67, 68 e 69). Após reforço estes painéis de laje poderão passar a funcionar de forma simplesmente apoiada sobre as cantoneiras metálicas.
