MANUTENÇÃO DE PONTES NO MUNICÍPIO DE NAMPULA

ESTUDO DE CASO: PONTE SOBRE RIO RENO BAIRRO DE
MUAHIVIRE

Monografia apresentada à Universidade Politécnica,
Instituto Superior de Estudos Universitários de
Nampula como requisito parcial para a obtenção do
Grau de Licenciatura em Engenharia Civil.

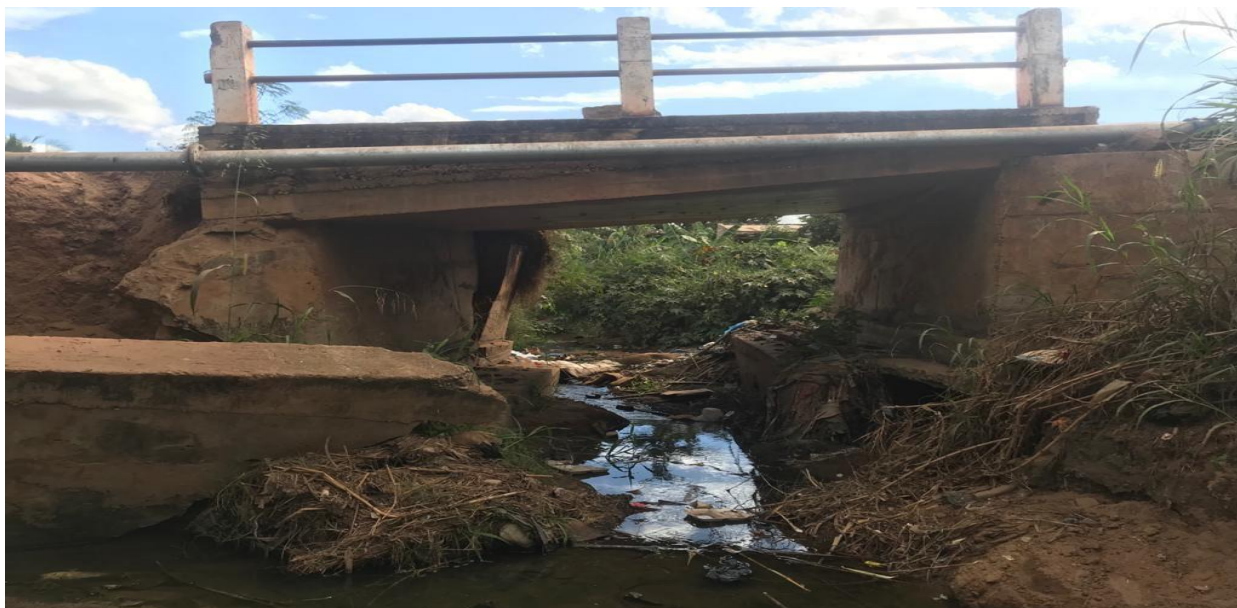
Figura 1: Ponte sobre o rio Reno

A figura 1 é uma evidência da ineficiência de manutenção de uma ponte sobre o rio Reno bairro de Muahivire, cidade de Nampula. Dentre várias pontes construídas na rua nº 2537 que carecem de intervenção para melhorar o seu desempenho e mitigar o risco do património e a vida das pessoas por falta de manutenção.

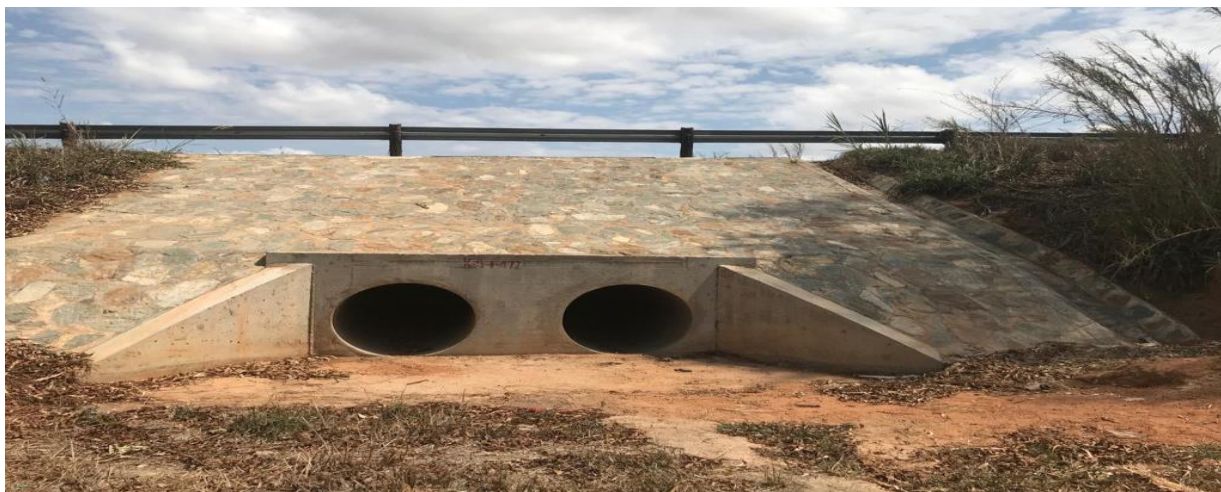
Figura02: Aqueduto, EN104

Segundo as Normas de execução da ANE, “aquedutos são tubos de drenagem transversal feita geralmente de metal, betão, alvenaria, e instalada por baixo da superfície da estrada, para conduzir ou retirar a água do interior da estrada para fora”. São constituídos para permitir a passagem de água de pequenos riachos ou linhas de água em zonas baixas.

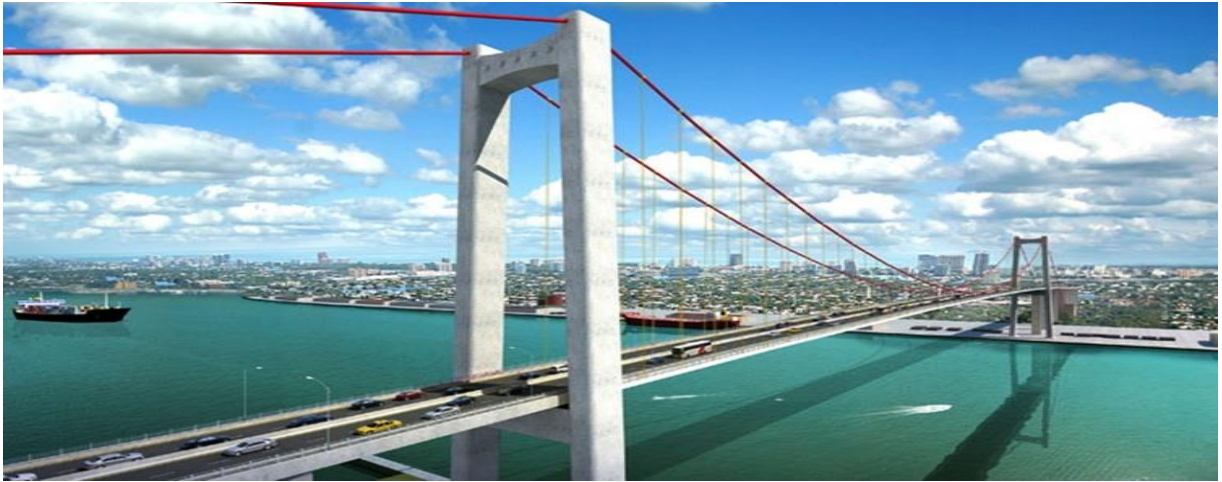
Figura 8: Torre da ponte Maputo-Katembe

- **Torres** - são suporte de maior altura existente nas pontes penséis ou estaiadas para a colocação dos cabos e pendurais de suspensão.

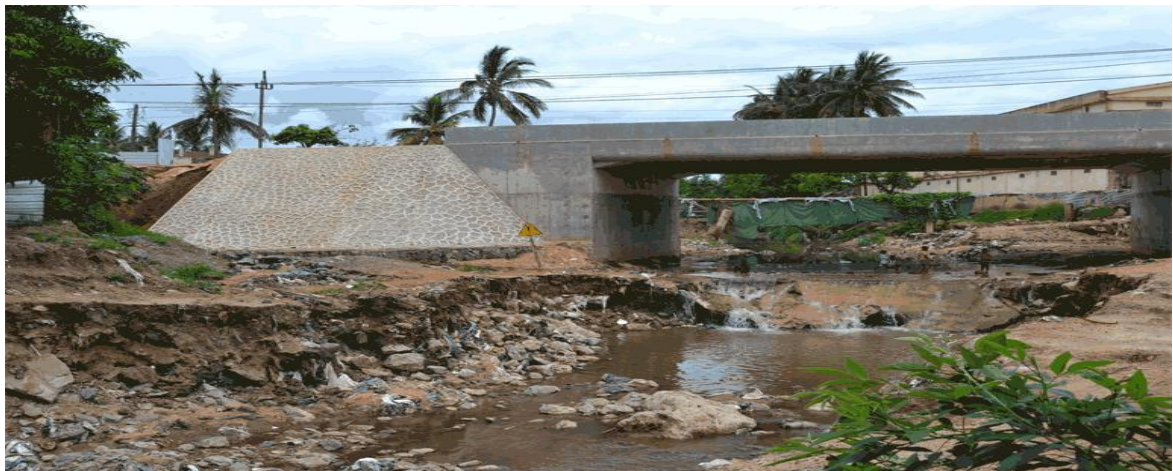
Figura 9: Encontro da ponte rio Muhala – cidade de Nampula

- **Encontros** - são elementos estruturais que possibilitam uma boa transição entre obras-de-arte especiais e rodovias. São simultaneamente os apoios extremos das obras-de-arte, e elementos de contenção e estabilização dos aterros de acesso.

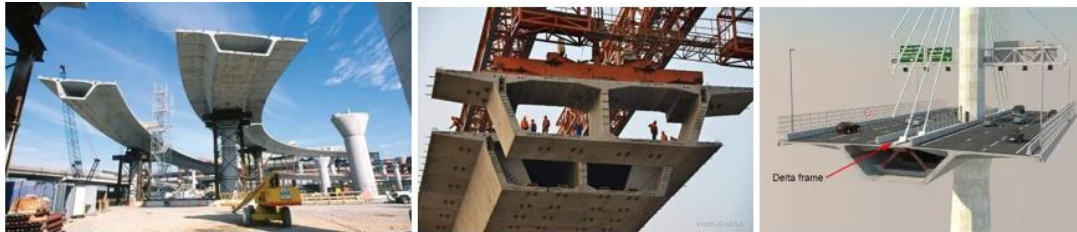
Figura 10: Estrutura secundaria e principal da ponte

O material empregado e a solução estrutural adoptada para a estrutura principal geralmente definem o tipo de ponte.

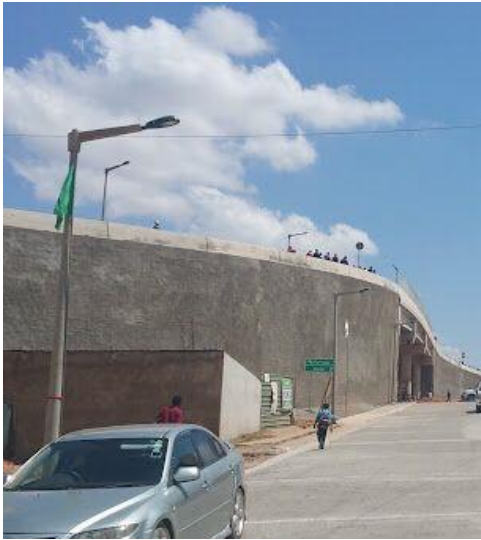
Figura 11: Viaduto - Nampula

Viadutos são pontes rodoviários e ferroviários utilizados para a transposição de obstáculos naturais ou já criados pelo homem. Entretanto, o viaduto tem por finalidade cruzar um vale ou uma via. Ou seja, são obras de engenharia que possuem o objectivo de dar continuidade a uma estrada. Assim, quando as limitações não são formadas por água, as pontes são chamadas de viadutos (Pfeil, Pontes em Concreto Armado, 1985) Outra definição (Gorges, 2005, p. 1) são ponte sobre vales, outras vias ou obstáculos geralmente não constituídos por água.

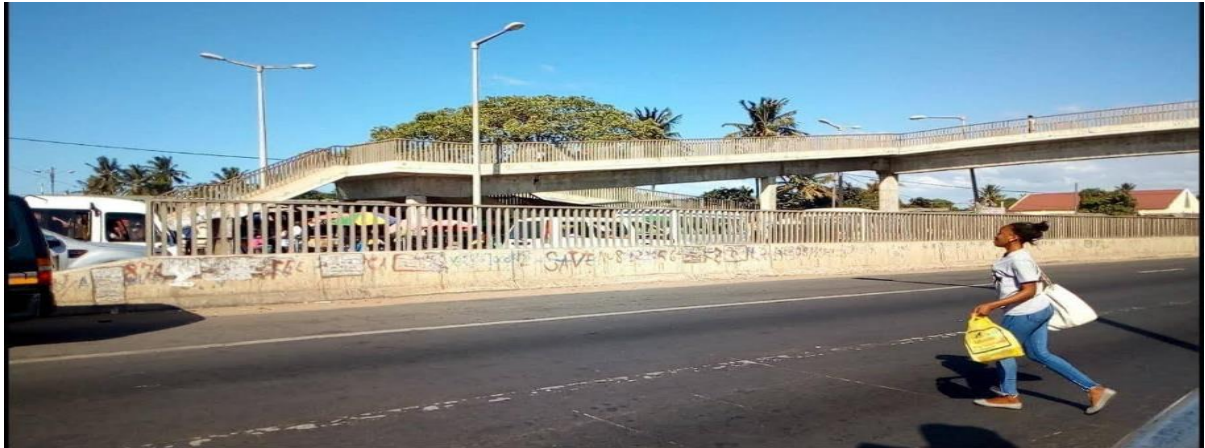
Figura 12: Passarela, cidade de Maputo

Uma passarela rodoviária é um tipo de ponte construída para pedestres sobre uma via de trânsito rápido, separando fisicamente o fluxo de pedestres e de veículos, eliminando possíveis conflitos entre os mesmos. Pelo facto de serem consideradas de uso público, as passarelas devem ser duráveis, adequadas e bonitas. Segundo (Rosenblum, 2009) o que se espera em relação às passarelas, pontes e viadutos, é que eles possibilitem a travessia e garantam uma passagem segura.

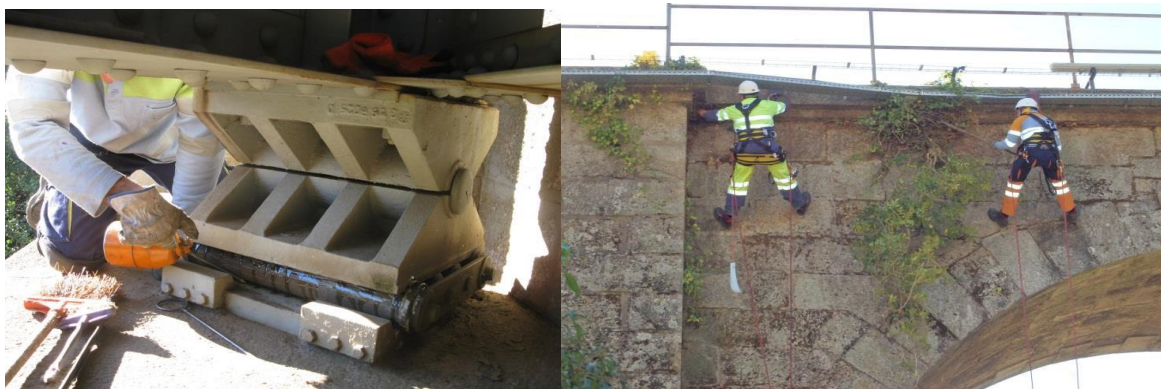
Actividades rotineiras realizadas diariamente ou então, com pequenos intervalos de tempo entre intervenções, durante o ano de manutenção, directamente relacionada à operação e à limpeza da obra, criando condições adequadas para seu uso (conservação).

Figura 15: (a) Lubrificação de aparelhos de apoio (b) limpeza de alvenarias com recurso a cordas e arnês (trabalhos em altura)

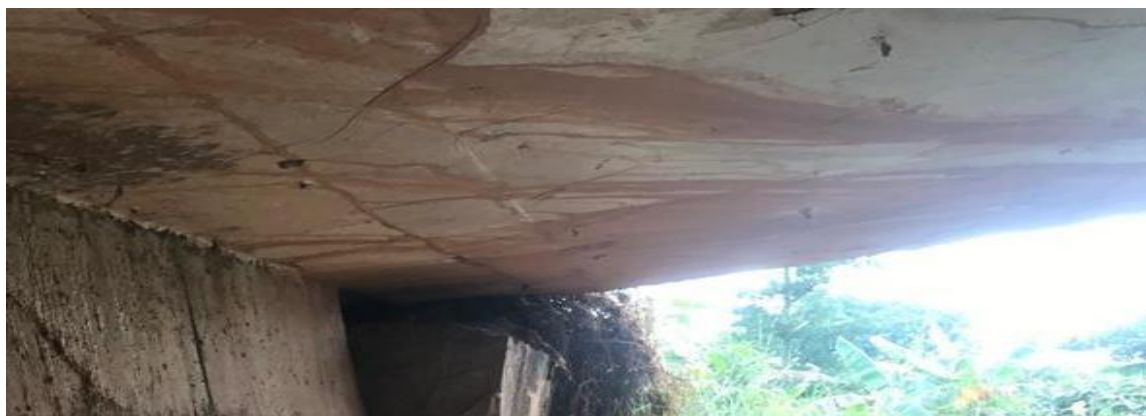
Figura 18: Lixiviação do betão na parte inferior do tabuleiro

No tabuleiro da ponte, observando pela vista inferior foram identificadas patologias de lixiviação do betão que pode ser causado pela infiltração e escoamento da água pluvial pelas juntas de encontro. O seu tratamento se resume a uma limpeza na superfície para retirada do

carbonato de cálcio . Essa actividade é realizada simplesmente utilizando um jato de água sob pressão.

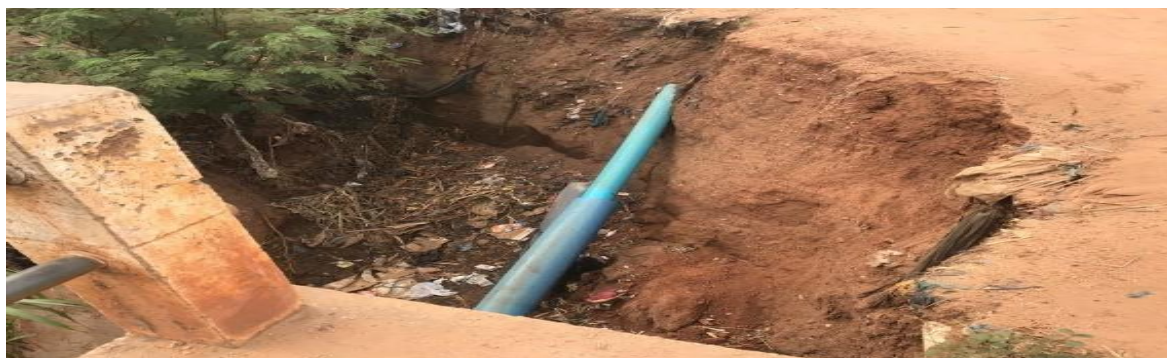
Figura 19: Arrastamento do solo

A soma dos factores anteriormente mencionados contribuíram para o arrançamento de solos no pavimento da estrada, principalmente na região de transição aterro-ponte, por falta de laje de transição e por assentamento do aterro de acesso. Algumas técnicas como: recompor o revestimento vegetal dos taludes para reduzir a infiltração e conter a erosão; fazer o redireccionamento da drenagem para evitar concentração de água sobre a plataforma, poderiam ser empregado para evitar os defeitos e colapso dessa ponte.

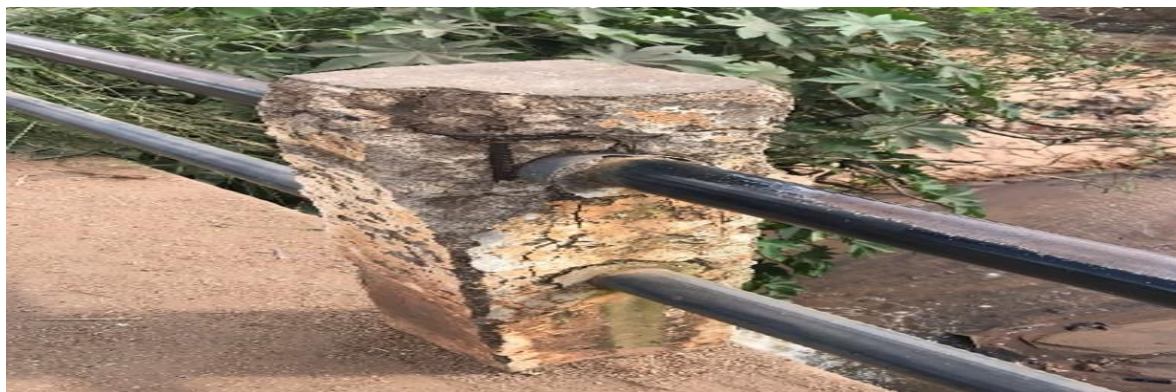
Figura 20: carbonatação do betão

A durabilidade de uma estrutura de betão armado pode depender da corrosão do aço das armaduras, quando o betão não cumpre a sua função protectora. O que é notório na figura 20.

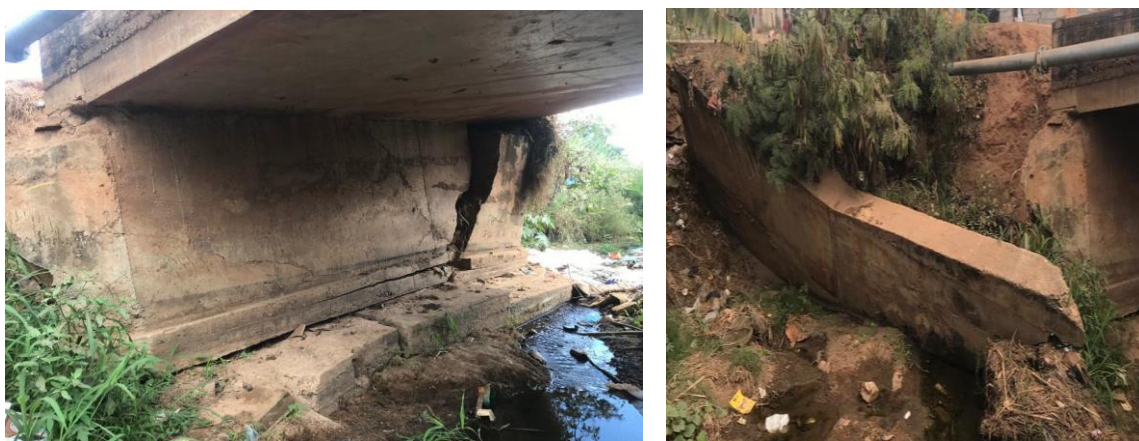
Figura 21: ruptura do encontro da ponte

Este trabalho limita-se em fazer análise de estabilidade do encontro, partindo inicialmente de ausência de projecto executivo da ponte, associado a falta do relatório de sondagem do terreno de fundação.

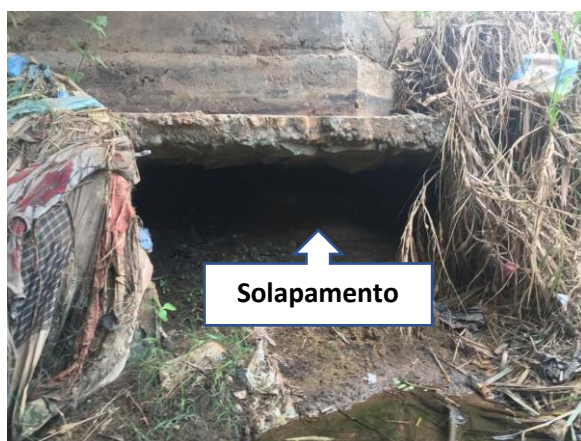
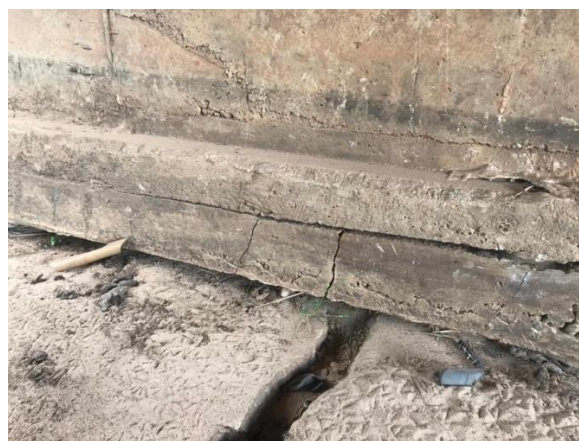
Figura 4: Erosão localizada em torno do encontro, com início de solapamento das fundações e ruptura da sapata de fundação.

A ausência de inspecções regulares faz com que os problemas só sejam detectados quando a estrutura começa a apresentar sinais visíveis de recalques, deslocamentos, fissuras e outras avarias causadas pelo solapamento das fundações.

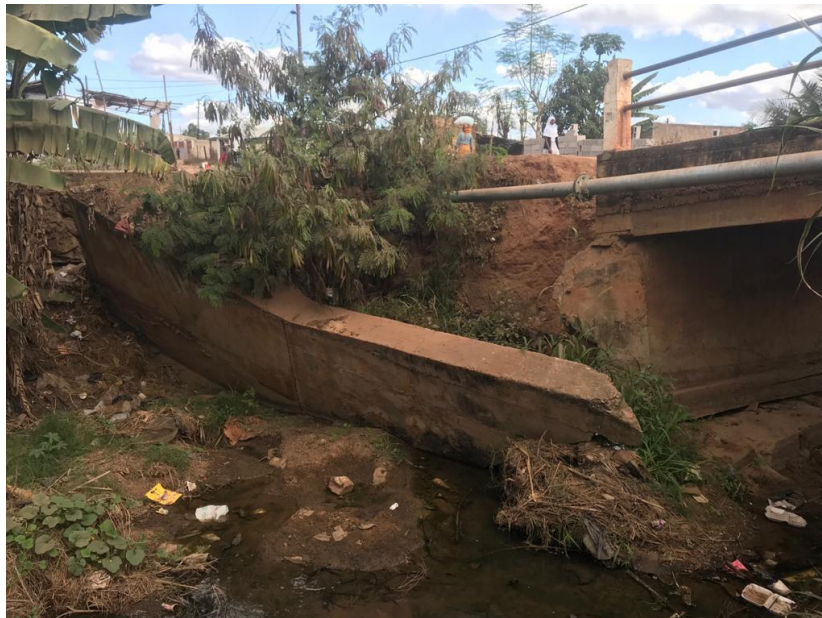
a) Ruptura total e tombamento de muro de ala e sem reposição ao longo do tempo.

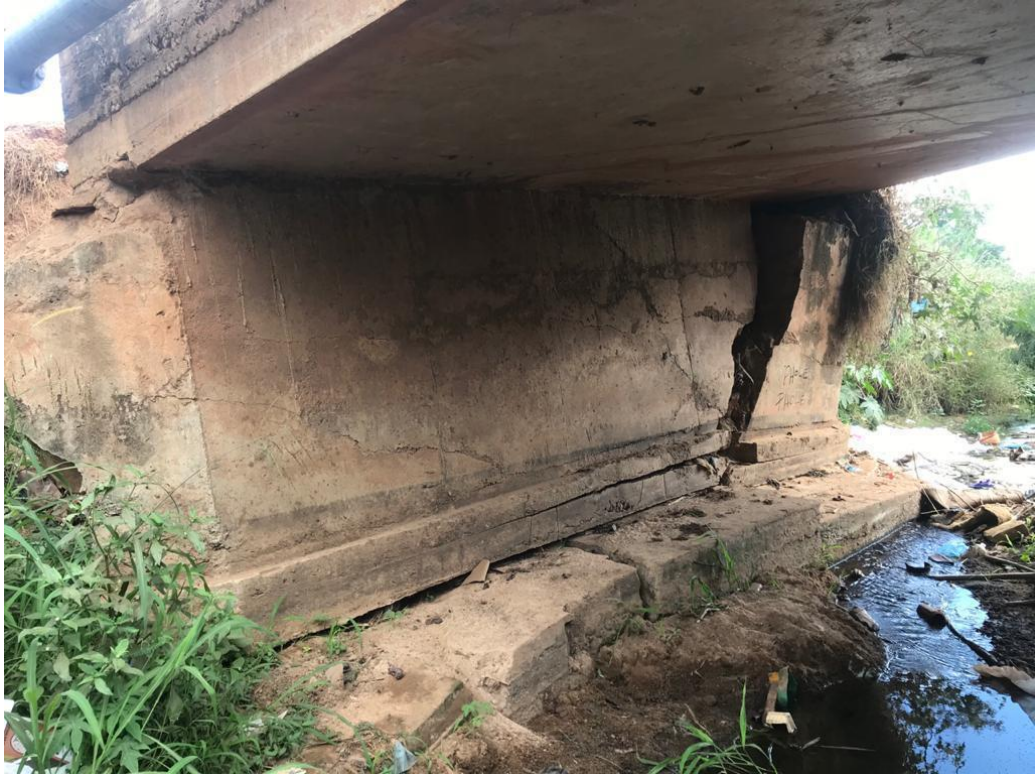
b) Ruptura do encontro da ponte

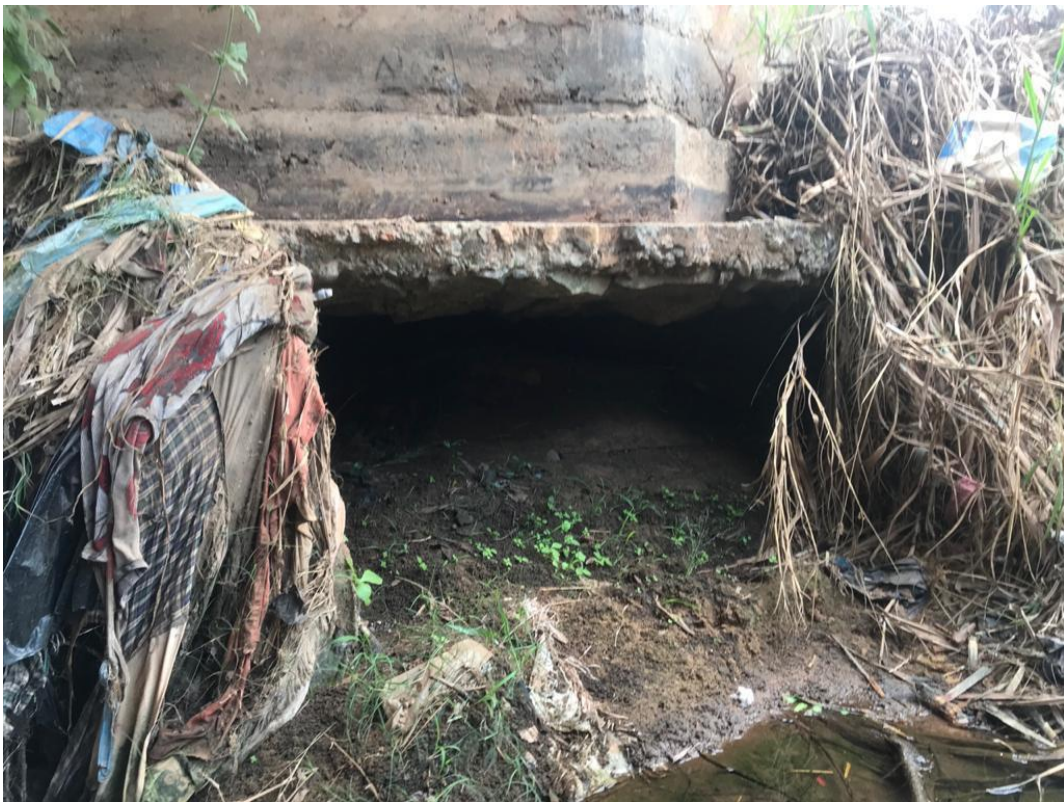
c) Erosão terreno de fundação

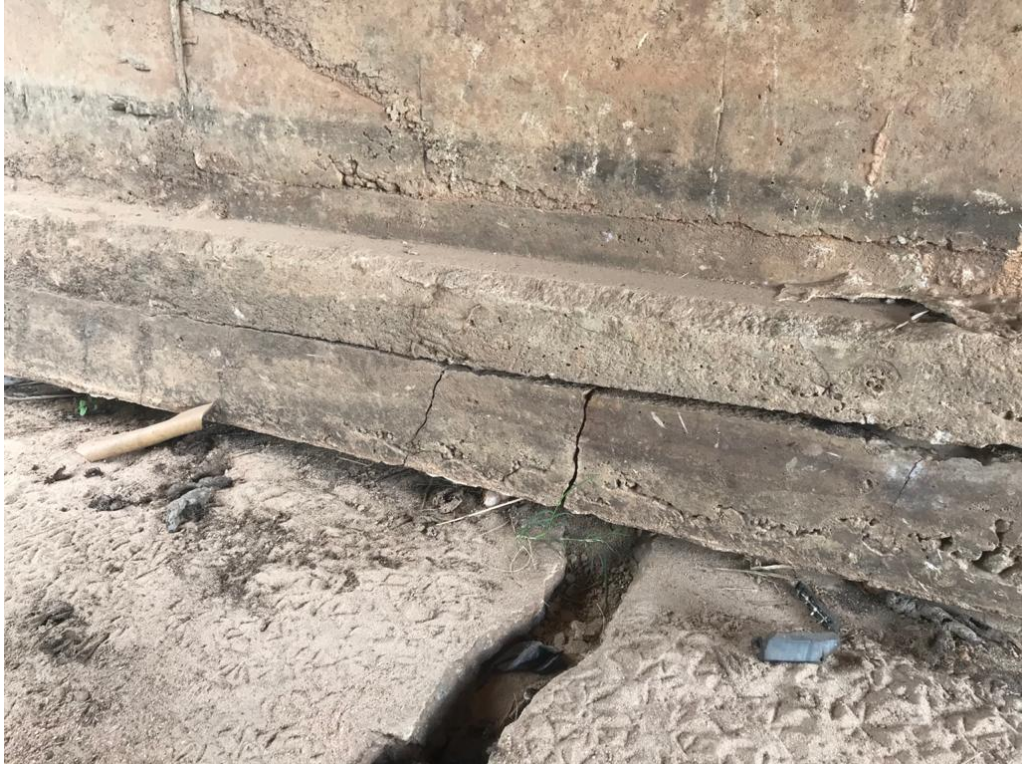
d) Ruptura da sapata de fundação

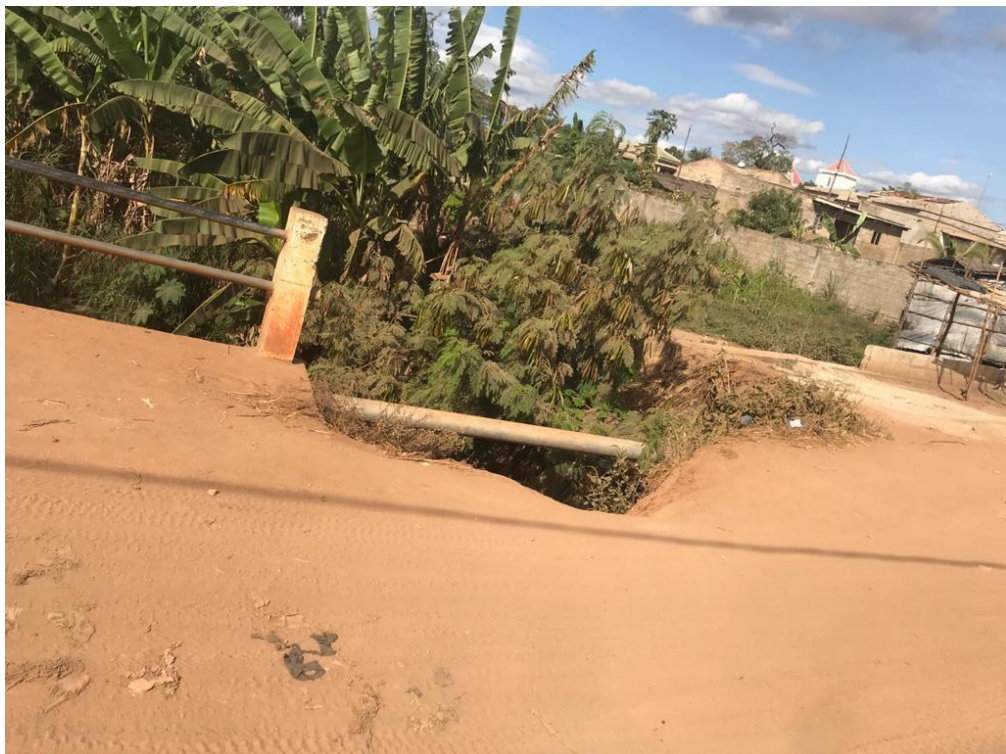
e) Aloimento de aterro.

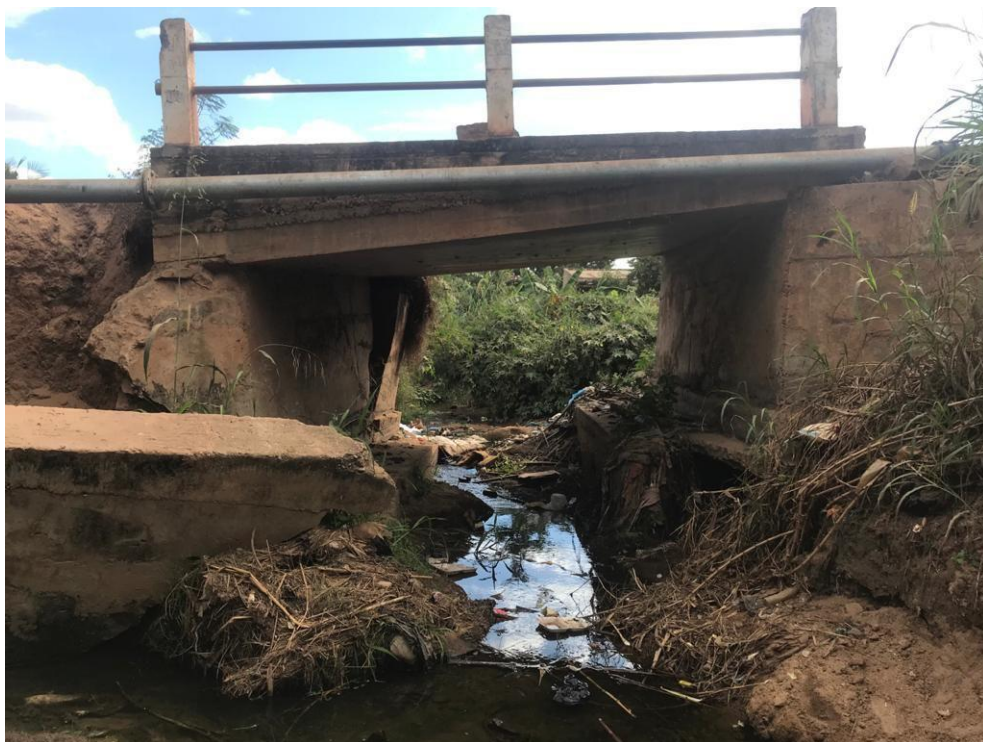
f) Deformações excessivas, agravado com recalque de fundação do encontro

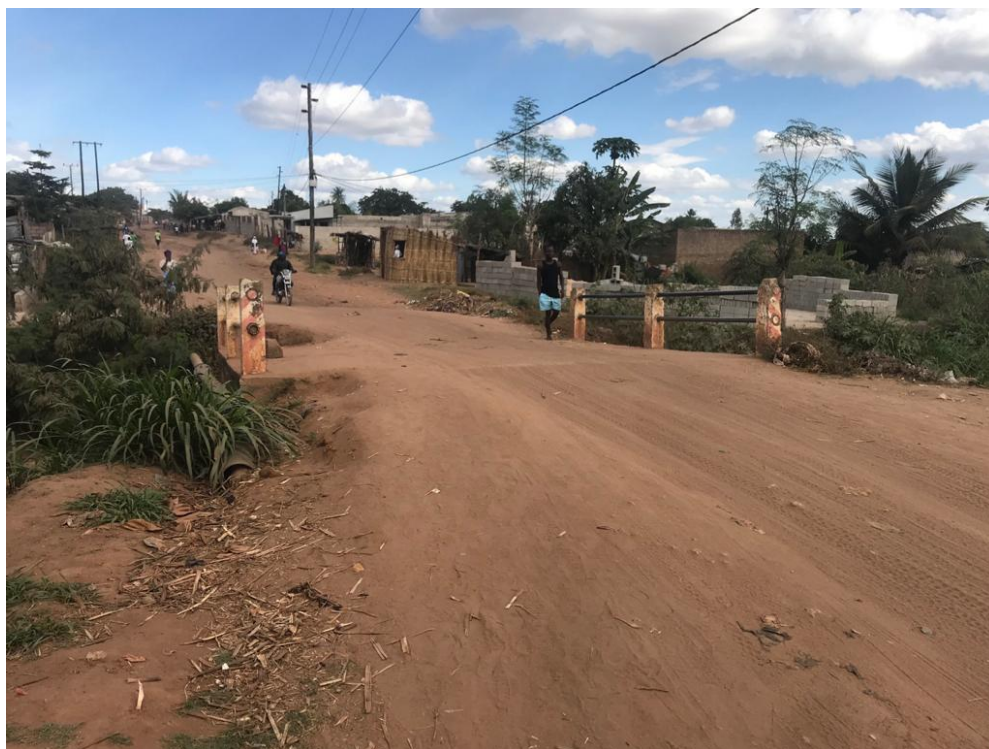
g) Guarda corpo sem pintura
