**METODOLOGIA DE AVALIAÇÃO E MEDIDAS DE
MITIGAÇÃO/REPARAÇÃO DE PATOLOGIAS EM ESTRADAS NÃO
PAVIMENTADAS EM MOÇAMBIQUE**

**ESTUDO DE CASO: PROPOSTA DE REPARAÇÃO E MITIGAÇÃO DA ESTRADA
NÃO PAVIMENTADA QUE PARTE DA EN1 A PEDREIRA PICA PEDRA**

Monografia apresentada á Escola
Superior de Gestão, Ciências e Tecnologias-
Universidade Politécnica – Á Politécnica,
Como parte dos requisitos para obtenção do grau de
Licenciatura em Engenharia Civil
Supervisor: Prof. Doutor Eng.º José Francisco Rufino Diogo

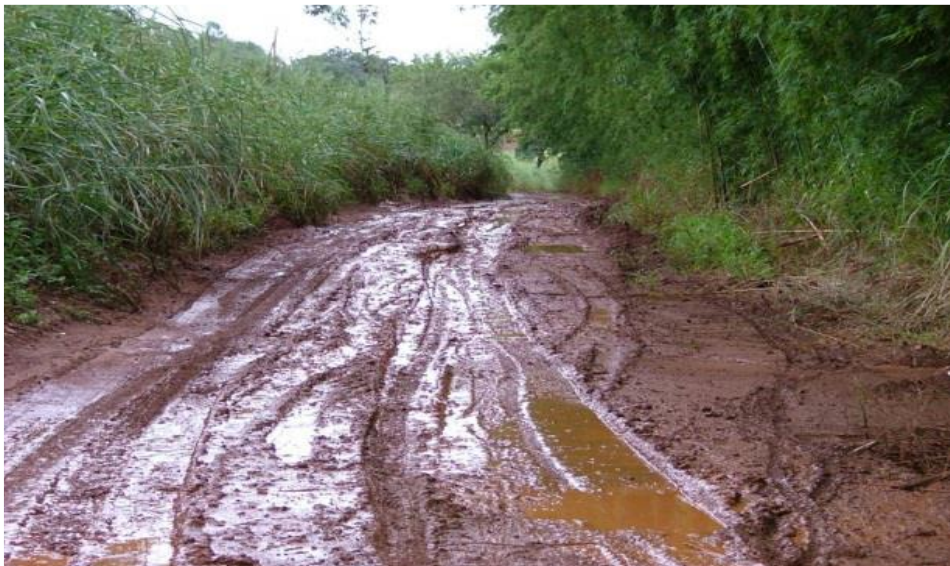
Segundo ODA (1995) refere que a secção transversal inadequada é o resultado de uma superfície sem declividade transversal para direccionar a água para as valetas. Esta condição é evidenciada pela água escoando ao longo da superfície de rolamento e conseqüentemente pela erosão causada pela intensidade da chuva. As condições da secção transversal são avaliadas pela facilidade de escoamento da água da superfície da estrada para um local que não influencie as condições de rolamento, isto é, para fora dela.

Figura 7: Secção Transversal Inadequada. Fonte: (Fontenele e Junior, 2013)

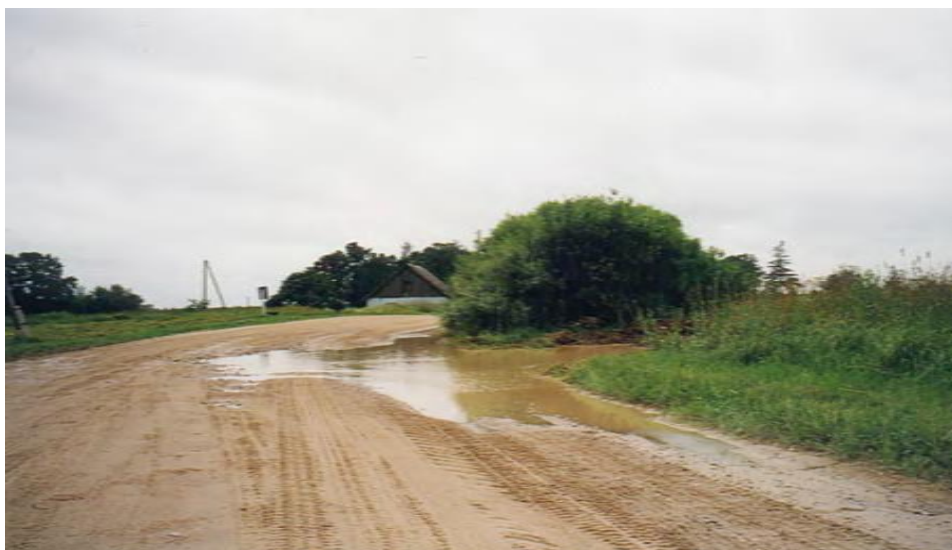
A drenagem lateral inadequada é verificada pelas valetas cobertas de vegetação ou cheias de entulhos e que não estão em condições próprias para direccionar e transportar a água, provocando o seu empoçamento e o desenvolvimento de entulhos. Para Baesso e Gonçalves (2003), este tipo de defeito caracteriza se pelo acumulo de água na plataforma, ocasionado pelo mau funcionamento dos dispositivos de drenagem superficial, inexistência de elementos de drenagem profunda, como também pela falta de manutenção de obras, nos bueiros tubulares.

Figura 11: Drenagem lateral inadequada Fonte: (Skorsest e Selim, 2000)

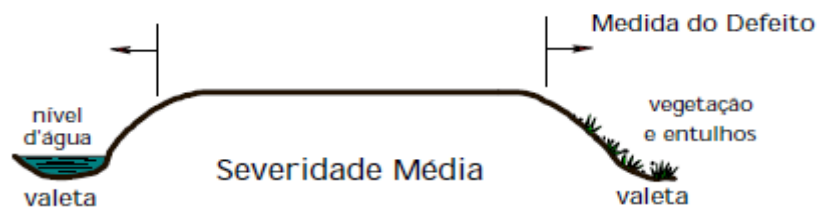
Figura 13: Severidade Média Fonte: (Oda, 1995)

- **Média:** quantidade moderada de água empoçada na valeta, valetas com quantidade de vegetação e entulhos, e evidência de erosão das valetas do lado de dentro da estrada;

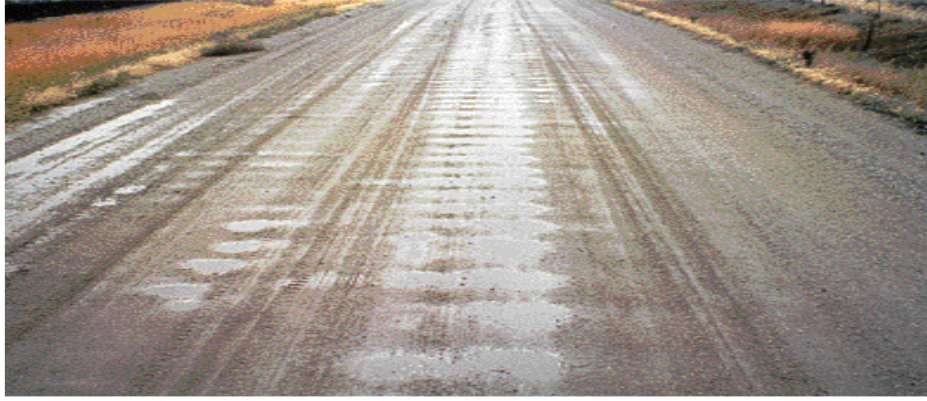
- **Baixa:** sulcos com profundidade inferior a 2,5 cm;
- **Média:** sulcos com profundidade variando entre 2,5 a 7,5 cm;
- **Alta:** sulcos com profundidade superior a 7,5 cm.

Figura 15: Corrugações Fonte: (Skorseth e Selim, 2000)

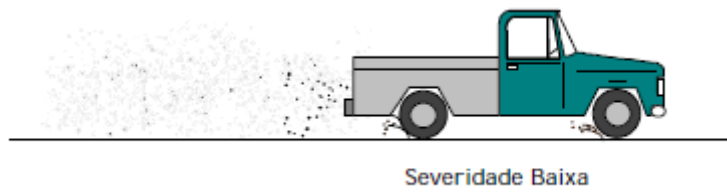
Figura 16: Severidade Baixa Fonte: (Oda, 1995)

De acordo com Fontenele (2001:11) citando ODA (1995), a acção do tráfego em estradas não pavimentadas de solos com baixo teor de humidade faz com que as partículas mais finas deste solo se soltem da superfície, formando nuvens de poeira que representam perigos para os veículos e ao meio ambiente. Classifica a qualidade da estrada de acordo com os seguintes níveis de severidade:

- **Baixa:** nuvem pouco densa, não obstrui a visibilidade;

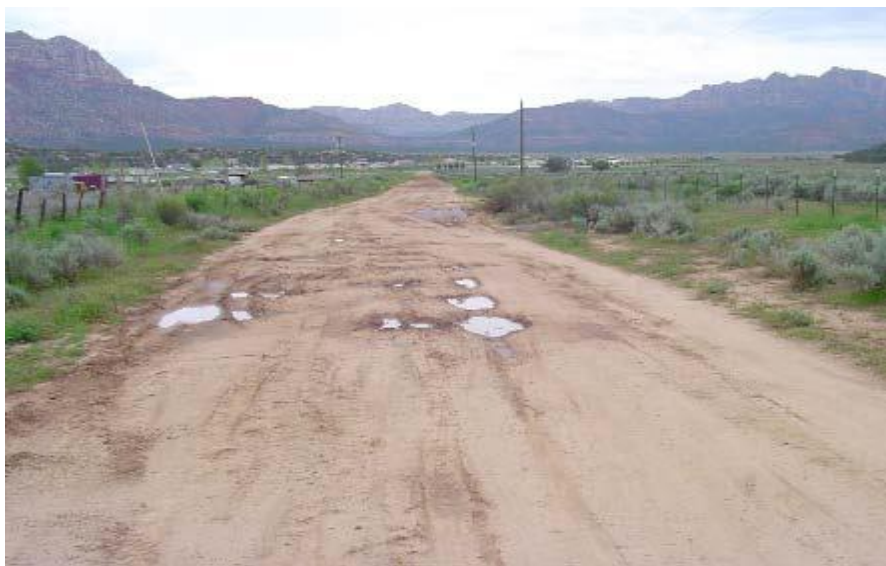
De acordo com Fontenele (2001:12), buracos são depressões em forma de bacia na superfície da estrada aumentam de tamanho rapidamente devido as intempéries e o tráfego. Os buracos surgem devido à deficiência de drenagem, provavelmente ocasionada pela falta de abaulamento transversal.

Figura 20: buracos Fonte: (Skorseth e Selim, 2000)

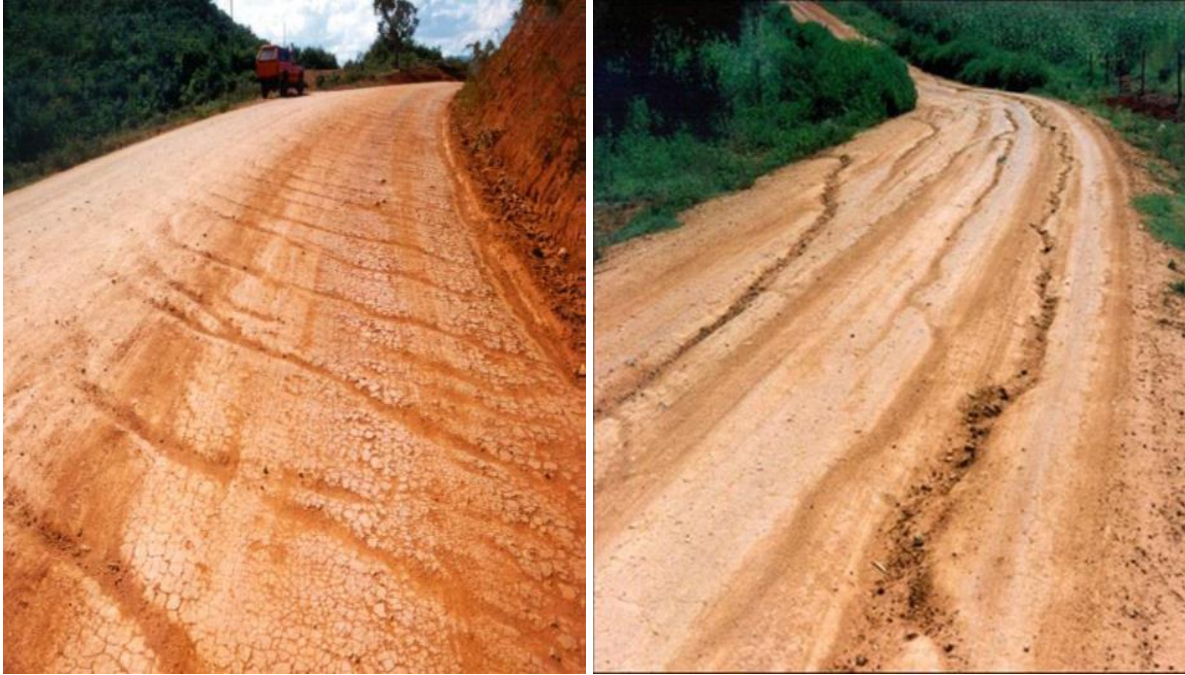
Figura 23: Erosão Transversal e Longitudinal Fonte: (Skorseth e Selim, 2000)

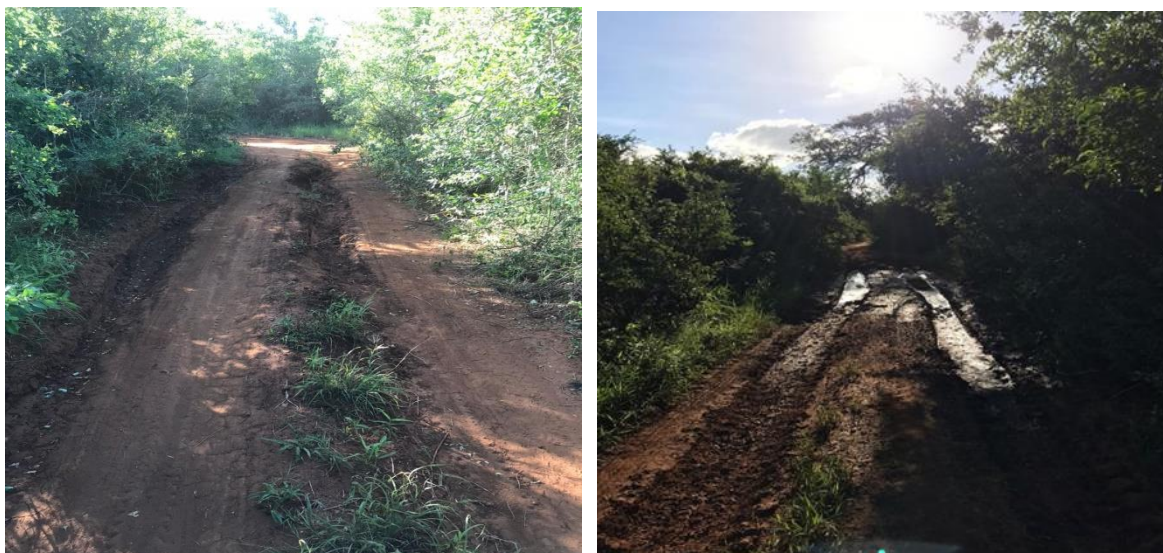
As Figuras abaixo demonstram a proximidade da vegetação em relação as laterais da pista de rolamento, sem, portanto, apresentar faixa de domínio definida.

Figura 25: Presença de vegetação nas laterais da estrada. Fonte: (Autor, 2020)

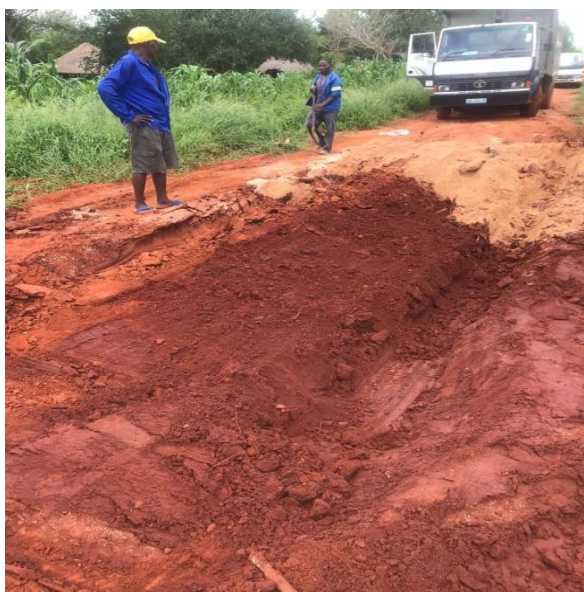
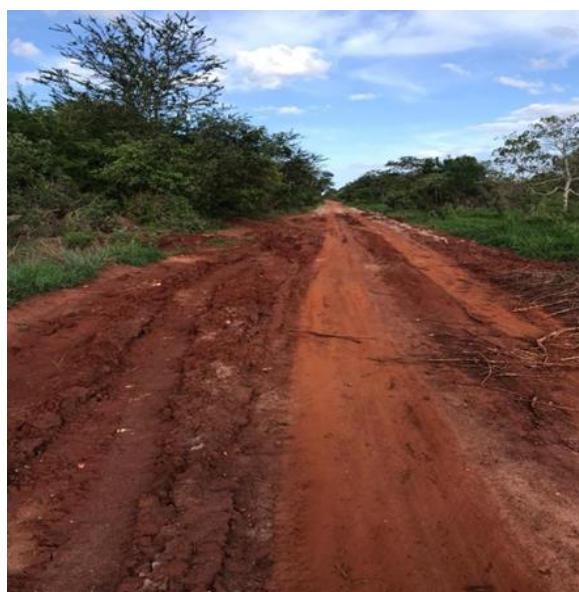
Figura 26: Condições de transitabilidade da estrada. Fonte: (Autor, 2020)

Conforme visto, o trecho da estrada em estudo é uma estrada de terra, cuja plataforma, não tem uma largura de faixa de domínio definida. A sua plataforma é constituída de revestimento de tipo terra natural com espessura variável.

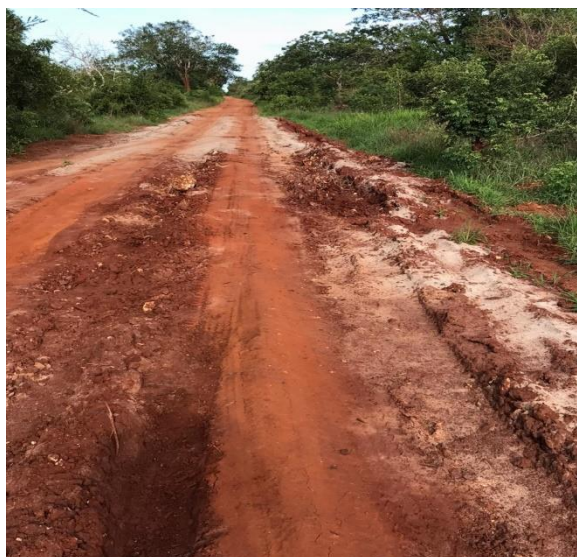
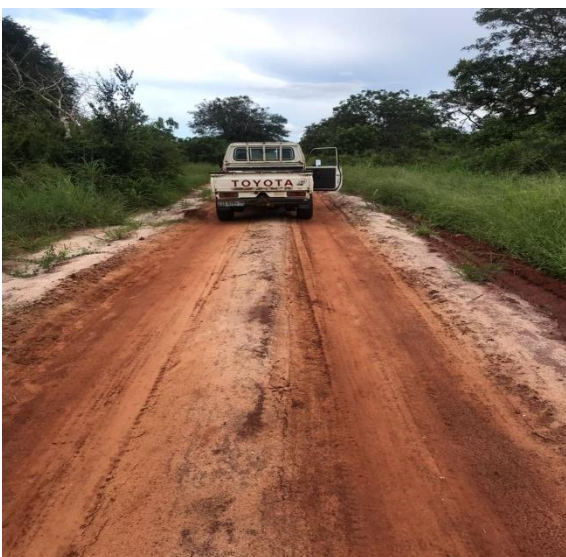
Ao longo do trecho em estudo, não foi encontrado o defeito de perda de agregados, entretanto, certos trechos da estrada apresentam-se com secções transversais impróprias com declividade insuficiente para o escoamento das águas superficiais e por falta de abaulamento da plataforma como ilustrado nas figuras abaixo.

Figura 27: Secção da estrada. Fonte: (Autor, 2020)

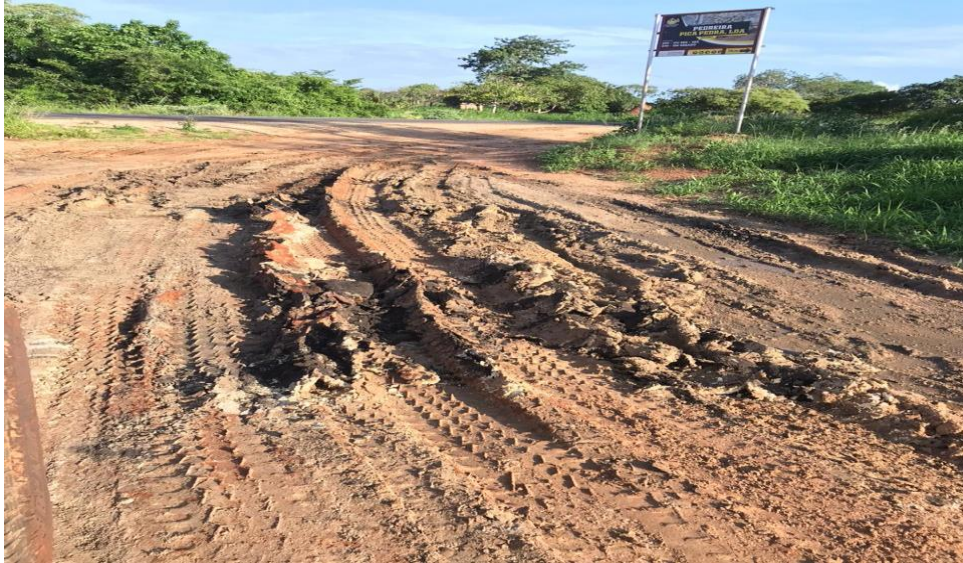
Figura 28: Seção Transversal Inadequada Fonte: (Autor, 2020)

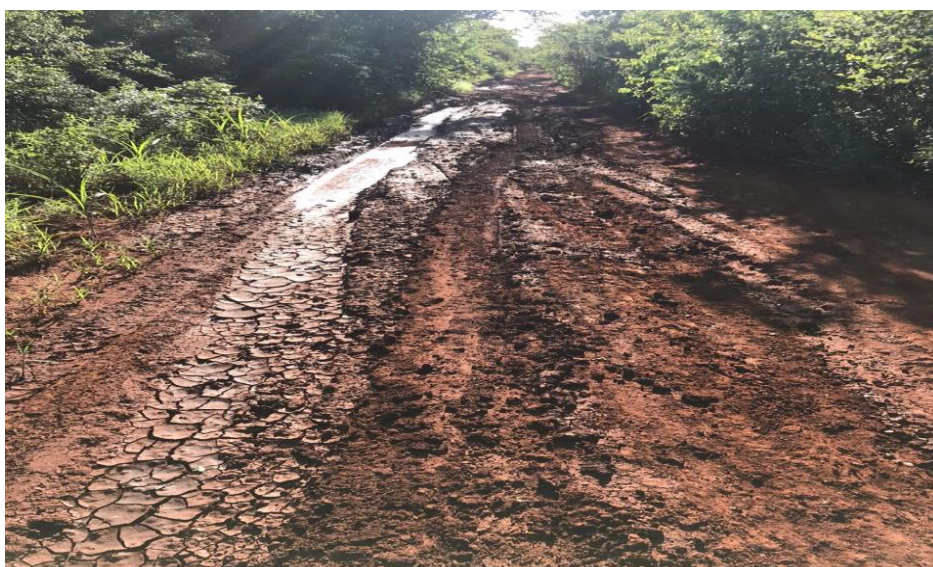
Tipo de Defeito: Drenagem lateral Inadequada	
Tipo de estradas: Estradas não Pavimentadas	Elemento de Estrada: Faixa de Rodagem
<p>Descrição:</p> <p>A manutenção de estrada rural requer maior atenção com surgimento das valetas em ambos os lados da estrada, as quais não permitirão a drenagem das águas das chuvas, aparecendo o empoçamento, que espalhado na plataforma da estrada, dificulta o tráfego pelo acúmulo de água e excesso de humidade.</p>	
<p>Possíveis Causas:</p> <ul style="list-style-type: none"> - Ausência de manutenção de rotina; - Estrada sem abaulamento; 	
<p>Efeito (se negligenciado):</p>

- Deterioração da estrada, devido a acção do tráfego;

Figura 29: Drenagem Lateral Inadequada Fonte: (Autor, 2020)

- Reconstruir os dispositivos de drenagem superficial (valetas ou sarjetas);

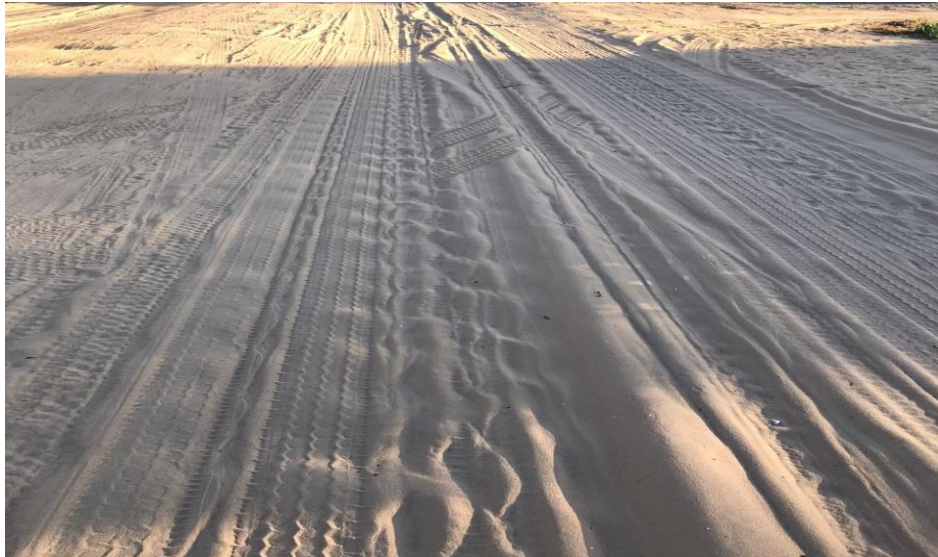
Figura 30: Corrugações/trepidações Fonte: (Autor, 2020)

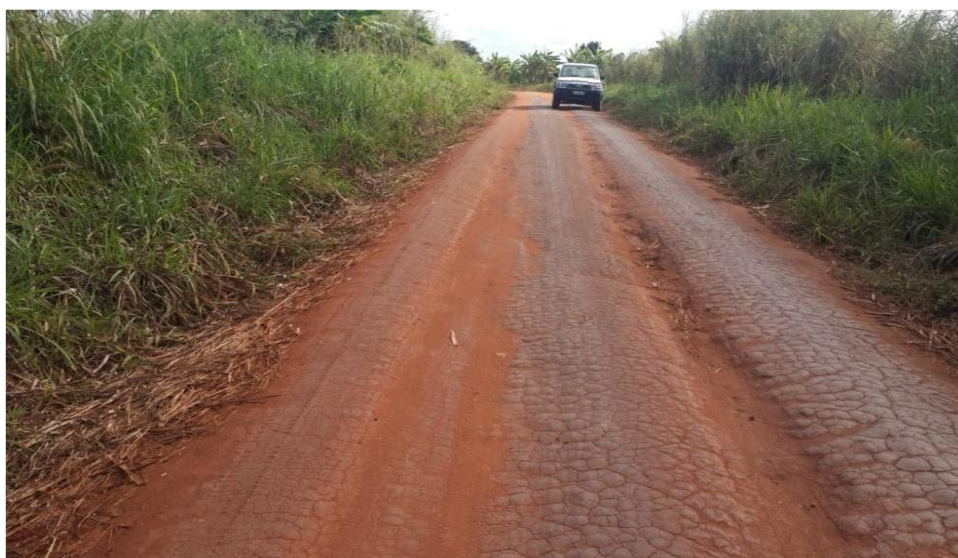
Figura 31: Perda/Segregação de Agregados Fonte: (Autor, 2020)

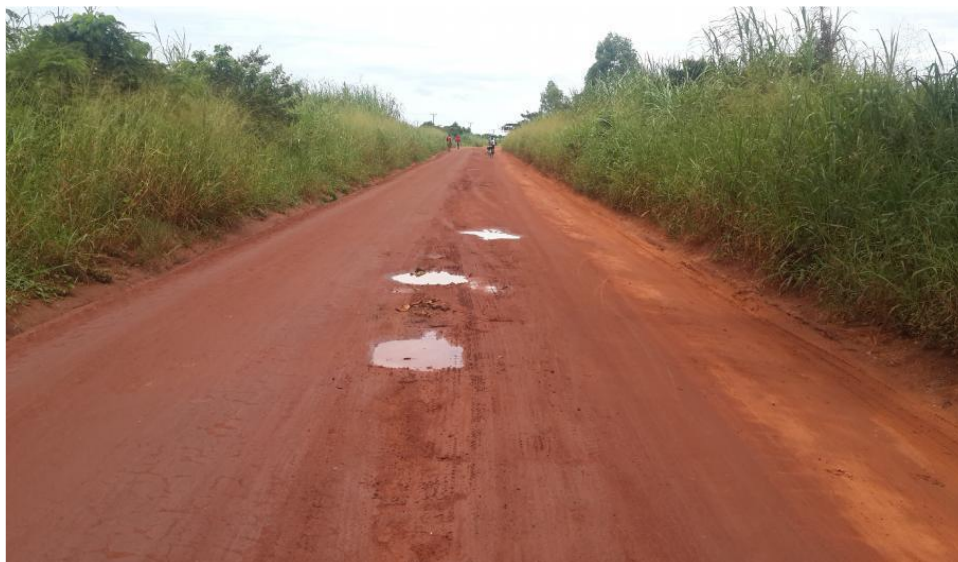
- Estagnação de água;
- Enfraquecimento excessivo de camada devido à humidade e/ou acção do tráfego;
- Deficiência do revestimento primário;

- Plataforma da estrada mal drenada e sem abaulamento transversal;
- Se não forem reparados, os danos podem expandir-se rapidamente;
- Criam uma baixa qualidade de condução aos motoristas, desconforto aos usuários da estrada e podem reduzir a velocidade do tráfego;
- Reduzem a vida útil dos veículos e se forem grandes, podem danificar os veículos;
- Podem aumentar o risco de acidentes.

Figura 32: Buracos Fonte: (Autor, 2020)

- Executar o abaulamento da pista de rolamento após a execução do revestimento primário;

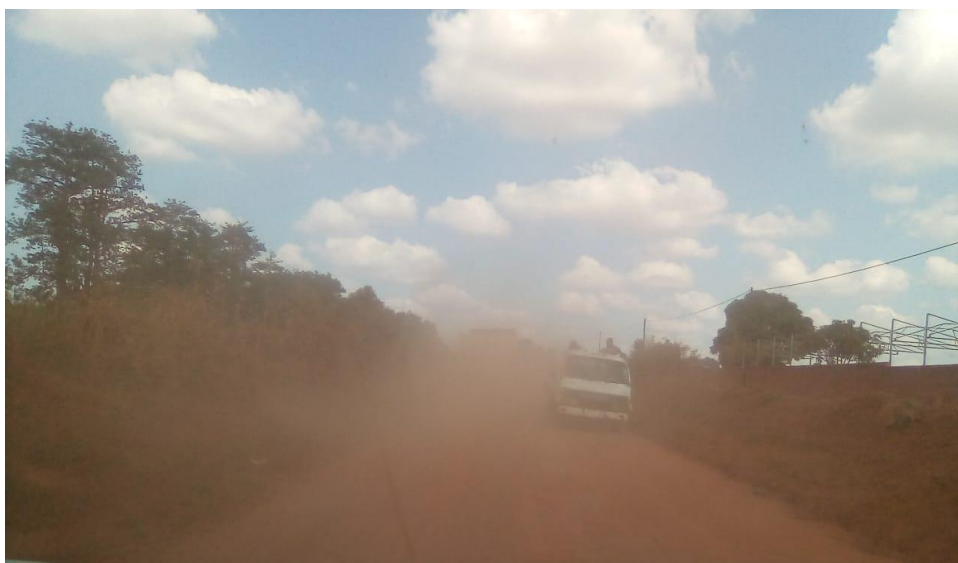
- Diminui a visibilidade dos automobilistas, aumentando a probabilidade de ocorrência de acidentes;
- Cria problemas de saúde às pessoas que vivem nas proximidades das estradas e causa danos às culturas;

Figura 33: Excesso de Poeira Fonte: (Autor, 2020)

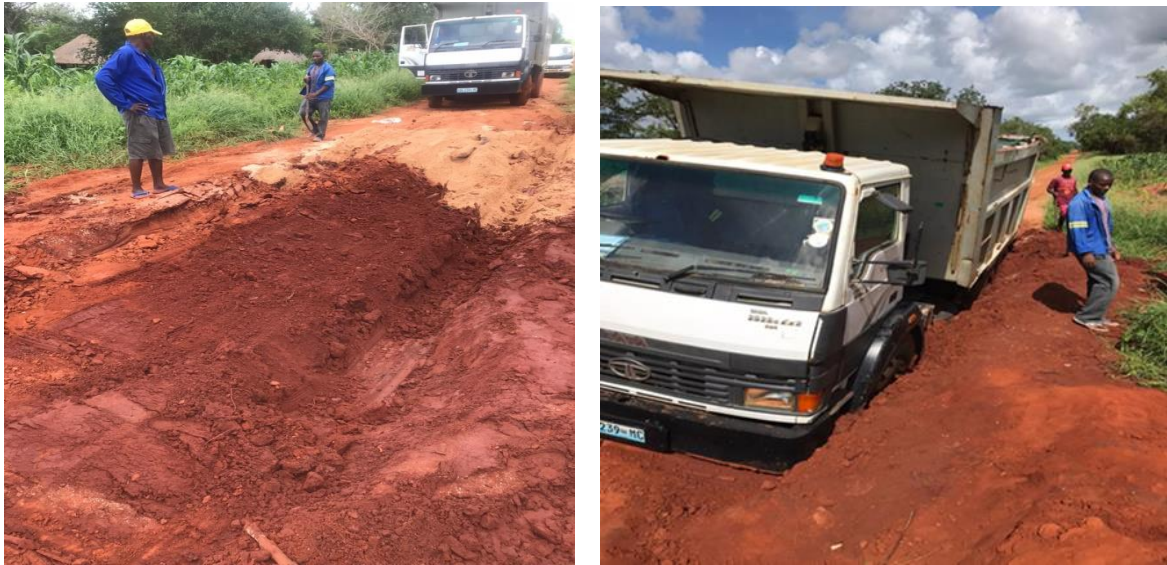
Tipo de Defeito: Afundamento de Trilhas de Rodas	
Tipo de estradas: Estrada não Pavimentada	Elemento de Estrada: Faixa de Rodagem
Descrição: Depressões longitudinais que se formam na superfície de rodagem.	
Possíveis Causas: - Baixa capacidade de suporte do subleito; - Drenagem da plataforma deficiente;	
Efeito (se negligenciado): - Abre crateras longitudinais, tornando a estrada intransitável;	
Medidas de mitigação/reparação: - Regularizar a plataforma com uso da niveladora; - Executar um sistema de drenagem, fazer a recomposição do solo, seguida da compactação;

Figura 34: Afundamento de Trilhas de Rodas Fonte: (Autor, 2020)

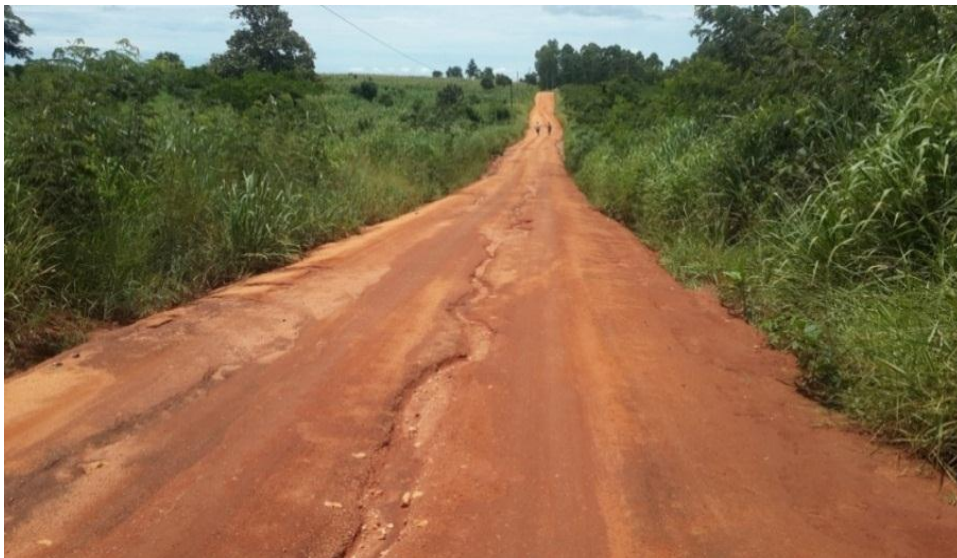
Figura 35: Erosões Fonte: (Autor, 2020)
