CURSO DE ENGENHARIA CIVIL

Trabalho do fim do curso para obtenção de grau de
licenciatura em Engenharia Civil

**TEMA: Avaliação das Condições Superficiais e Causas da Rápida Degradação das
Estrada Não – Pavimentadas, caso da Estrada Rua 4 mil/ Brandão (1,7KM) em
Quelimane, Província da Zambézia.**

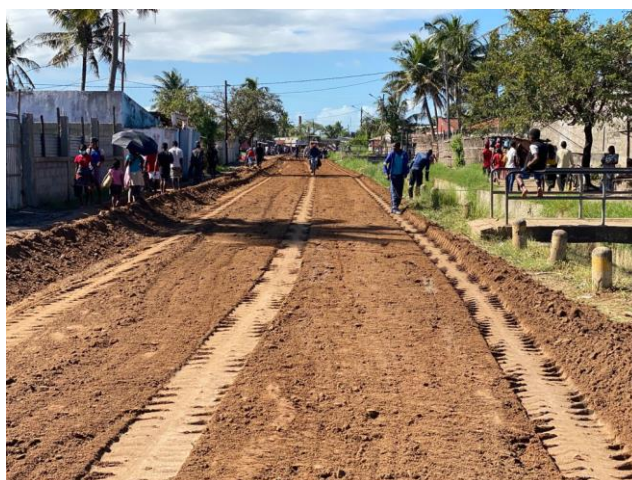
Figura nº 1: Secção transversal inadequada

A secção transversal inadequada é um tipo de defeito encontrado em quase toda estrada e representa uma das principais causas da formação dos outros defeitos identificados no campo.

Esse problema surge devido ao nivelamento da superfície sem acréscimo de material, ou seja, parte do material da superfície é retirado, o que acaba deixando a estrada encaixada no terreno, dificultando o escoamento de água para as laterais, desta feita, o escoamento das águas ocorre pelo meio da estrada formando sulcos longitudinais e buracos, uma e outra característica apresentada pela secção transversal foi da declividade transversal, em média encontra – se acima da recomendada nas normativas usadas pela ANE na construção de estradas vicinais de terra, caso este, deva – se pela ausência de técnicas na abertura da referida estrada, pois sim, ela não foi tecnicamente construída mais sim terraplenada.

- MÉDIA: superfície em forma de “bacia”;
