**APLICAÇÃO DO BIOBETÃO PARA A RECUPERAÇÃO DAS FISSURAS  
EM OBRAS DE CONSTRUÇÃO CIVIL**

Monografia apresentada à Instituto Superior  
de Estudos Universitários de Nampula da  
Universidade Politécnica (A Politécnica)  
para a obtenção do grau de licenciatura em  
Engenharia Civil.  
**Tutor:** Eng. Ângelo Daniel Soares

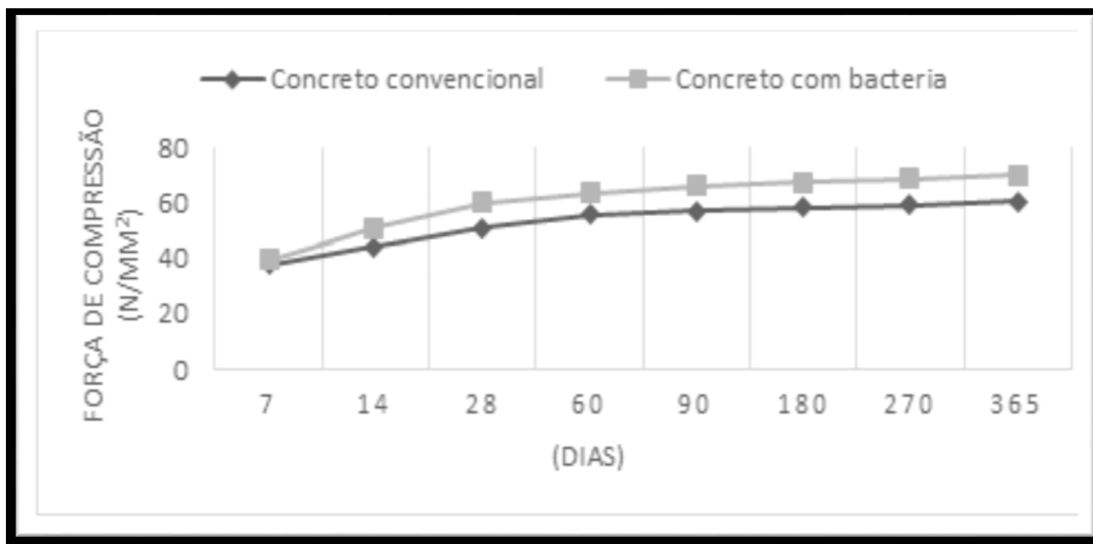
Gráfico 4: força de compressão

No ensaio de 356 dias percebe um ganho na resistência de quase 10%, em comparação com o teste feito no dia 7 que era de quase 2%. A resistência à compressão do concreto se dá, pois, os esporos que fica no concreto são preenchidos pelo carbonato de cálcio precipitado pelas bactérias e nisso preenchendo estes espaços parcialmente, dando esta resistência a mais (*sunil pratap reddy. S. Et al. 2017*).

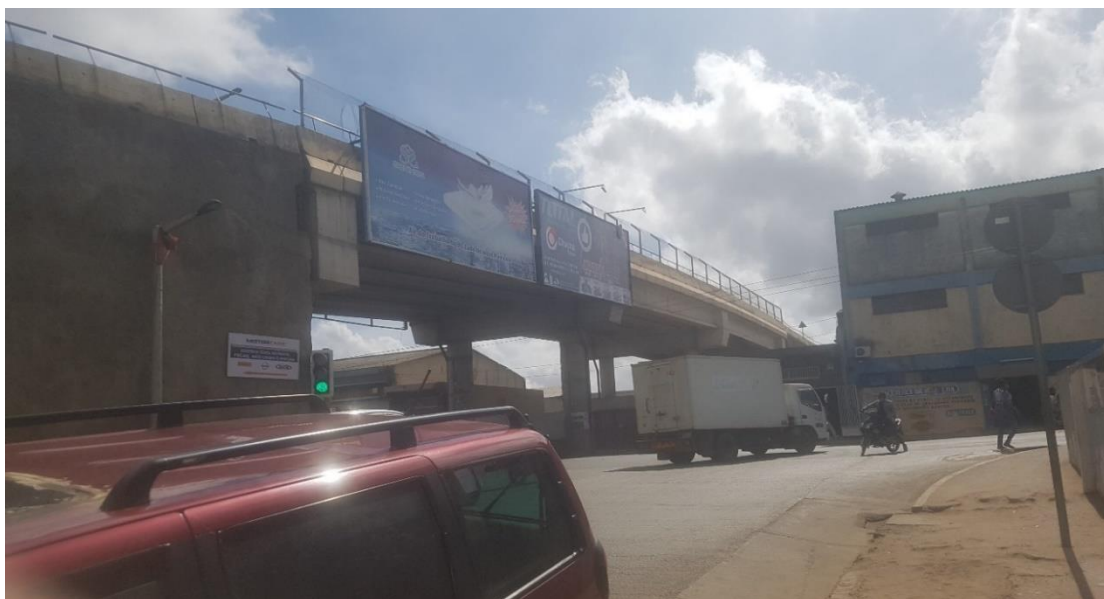
Figura 14:Viaduto da cidade de Nampula

Na cidade de Nampula, foi concebida a obra de um viaduto com intuito de abrigar o trafego de veículos que transitam da AV, de trabalho para a Rua da Unidade (fig:14

Esta construção do viaduto teve impactos positivos para a circulação do trafego, visto que é a única via rápida e mais acessível para circulação de veículos de quase todas as categorias. Este viaduto está apresentando fissuras na camada de revestimento da estrutura como mostra as figuras(15, 16, 17).

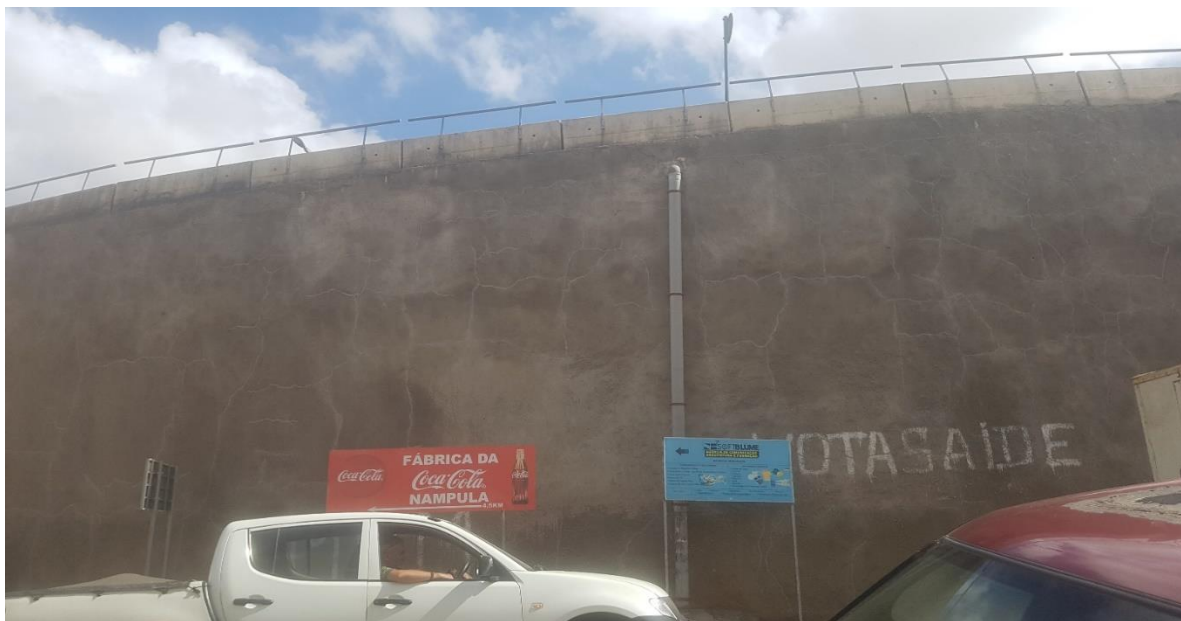
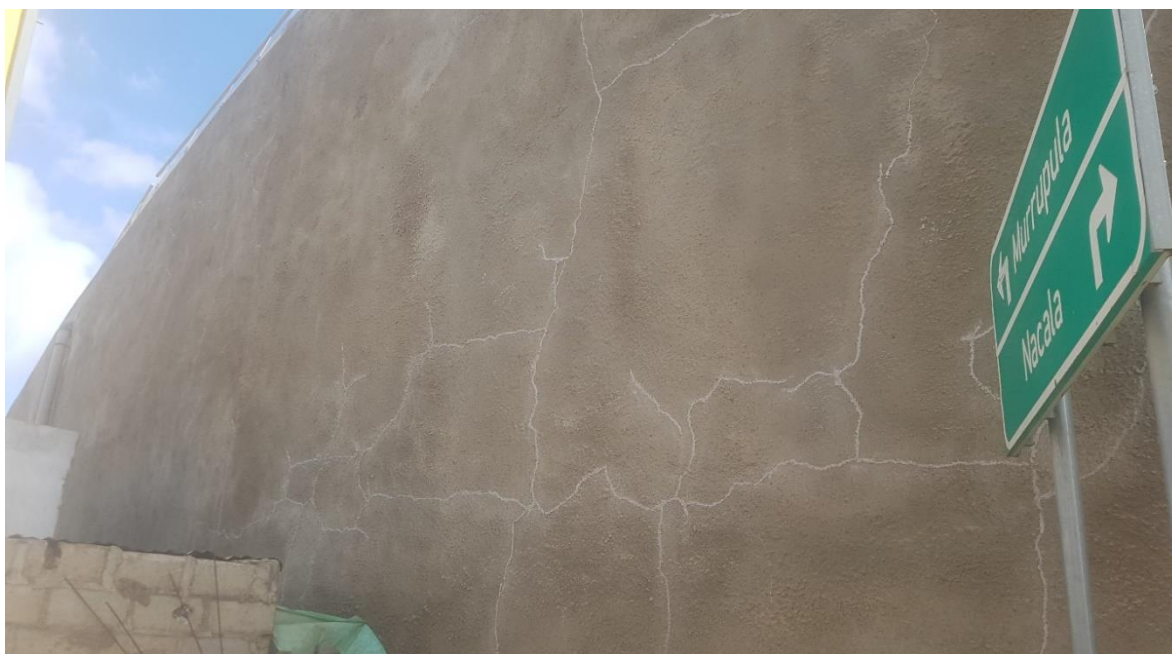
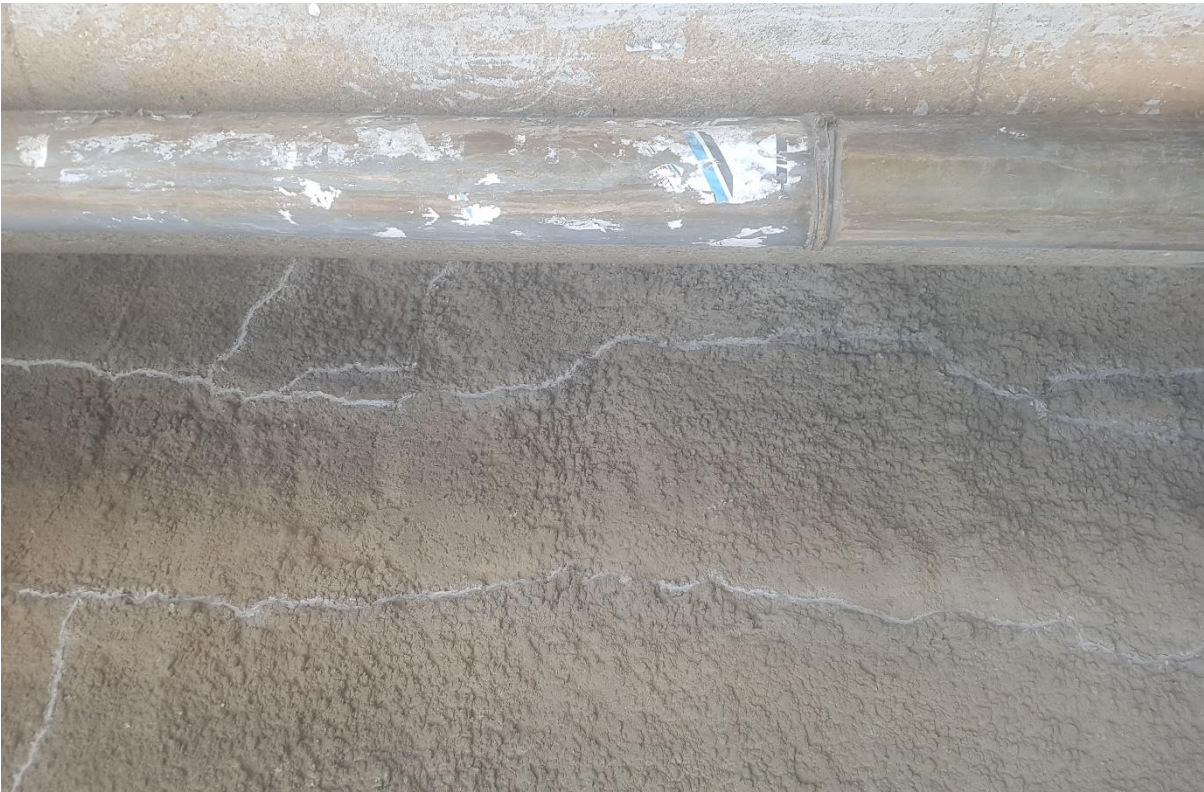
Figura 15: Fissuras viaduto da cidade de Nampula

Figura 16: fissuras do viaduto da cidade de Nampula

Figura 17: Fissuras do viaduto da cidade de Nampula

O viaduto apresenta fissuras activas, elas tendem a aumentar a sua extensão com o passar do tempo mais não aumenta a sua espessura. Sendo ela activa deve-se tomar medidas para que elas não se propaguem. Se tratando de fissuras em camada de reboco de protecção da geogrelha não tem muito impacto estrutural mais poderá criar caso esta camada se desagregue da estrutura expondo a geogrelha a componentes como vandalismo. Uma vez rompida a esteira da geogrelha o aterro estará completamente comprometido.

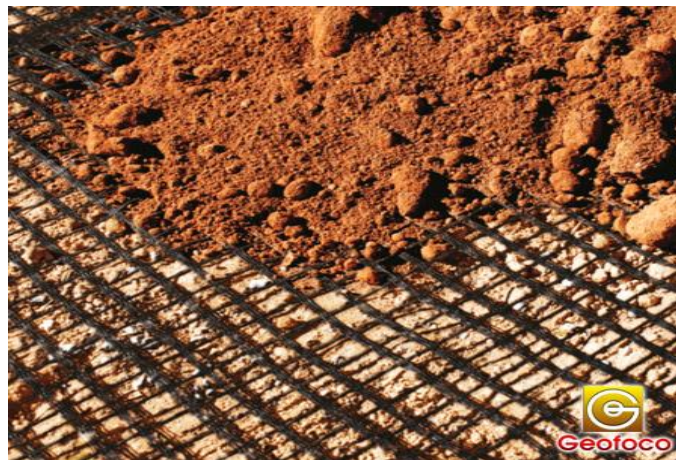
Figura 18:Geogrelhas

Segundo (koerner, 1994 apud Antunes, 2008, p. 10) geogrelhas são matérias planares flexíveis formados por uma rede regular de elementos com aberturas de tamanho suficiente para interagir com o material de enchimento circundante.fig;25; 26.

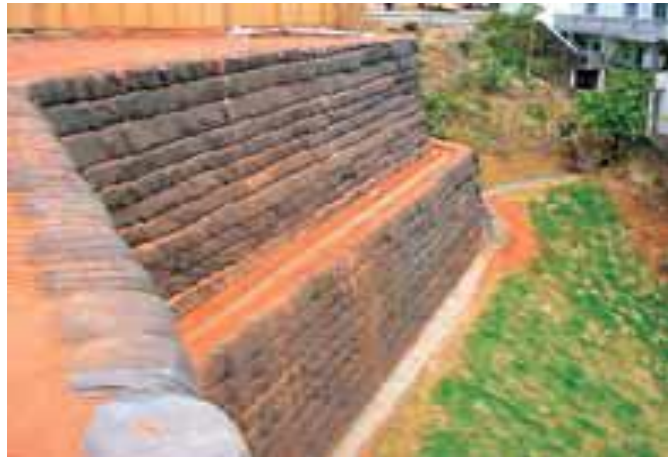
Figura 19:Aterro feito em geogrelha

Após o aterro em solo cimento e a ancoragem da geogrelha, foi revestido todo o aterro com uma camada de argamassa feita em cimento Portland que e considerado como cimento convencional.

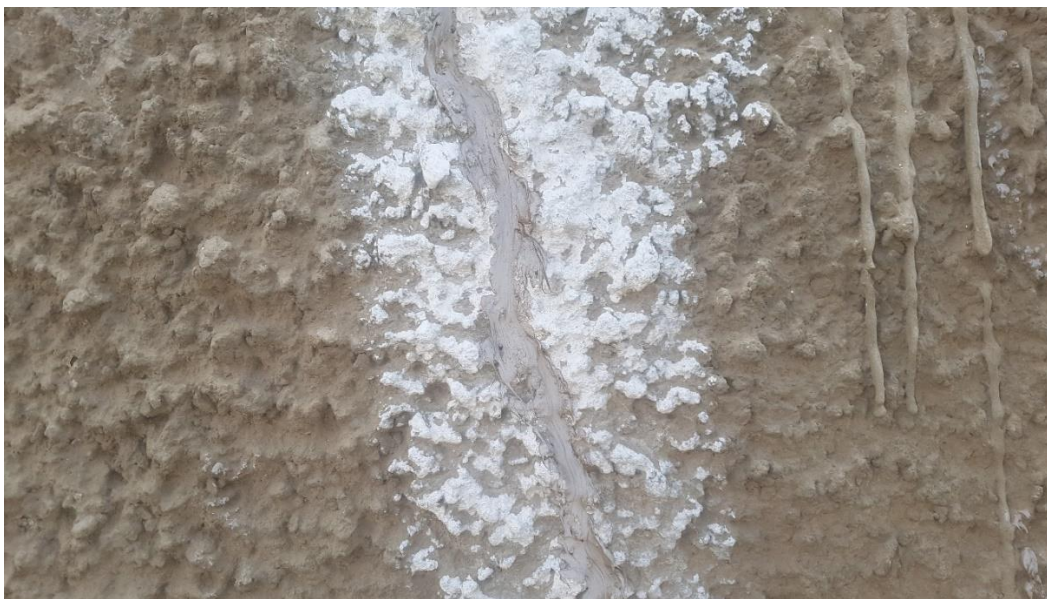
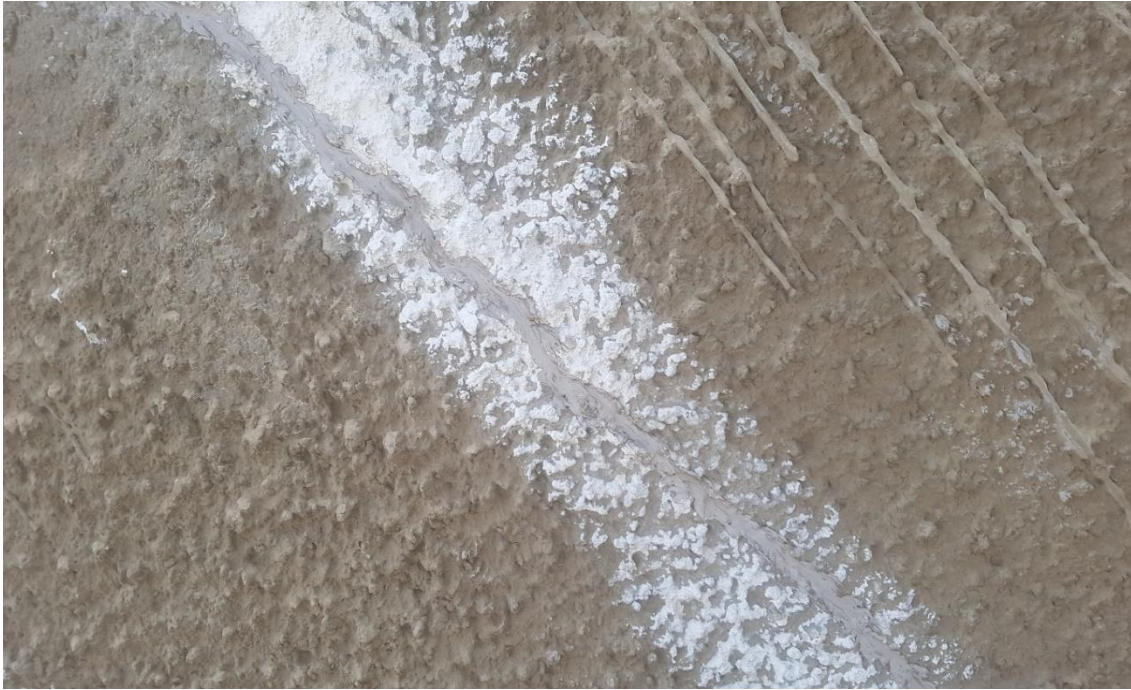
Figura 20:fissura do viaduto reparada com silicone

Figura 21:fissura do viaduto reparada com silicone

Uma vez que se trata de uma camada de reboco, tornasse a manutenção simples, podendo ser feita com tinta acrílica, ou argamassa de cimento. A manutenção das fissuras no viaduto está sendo feita com o uso do silicone.

Segundo a textura e a aparência semelhante de um elástico deu a entender que o silicone usado para a manutenção é o mesmo usado para colar tubos de PVC em canalização. fig 20; 21.

Pelo fato de que as fissuras são activas, e pela técnica usada, a manutenção do viaduto deve ser feita de forma mais regular.
