PATOLOGIAS EM EDIFÍCIOS PÚBLICOS/ RESIDENCIAL – CASO DE ESTUDO:
PRÉDIO PIRES (PRÉDIO DO APIE) – CIDADE DE NAMÍBIA

PATOLOGIAS EM EDIFÍCIOS PÚBLICOS/ RESIDENCIAL – CASO DE ESTUDO:
PRÉDIO PIRES (PRÉDIO DO APIE) – CIDADE DE NAMPULA

Monografia apresentada à Universidade Politécnica
Instituto Superior de Estudos Universitários de
Nampula como requisito parcial de obtenção do Grau
de Licenciatura em Engenharia Civil.

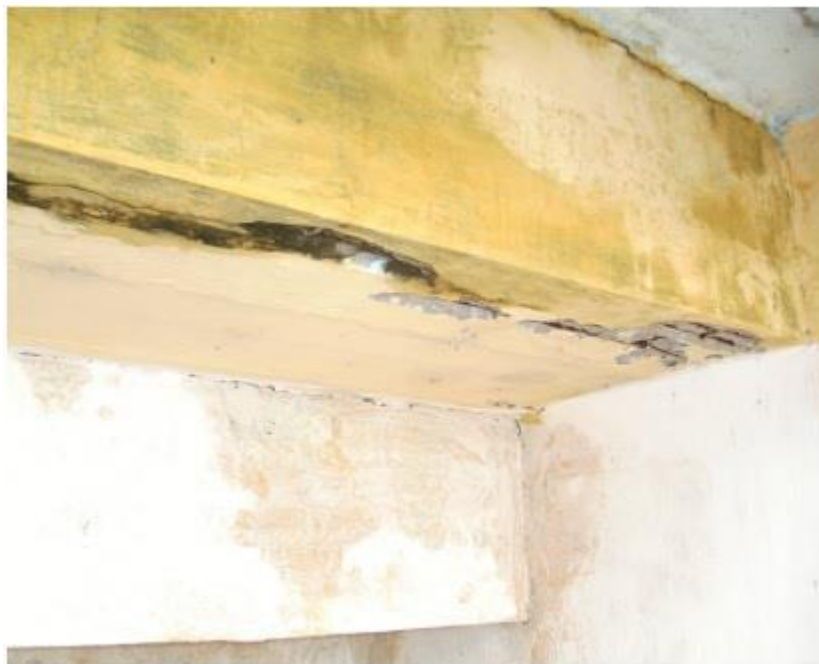
Figura 17: Desagregação do betão.

Deve-se entender como desagregação a própria separação física de placas ou fatias de betão, com perda de monolitismo e, na maioria das vezes, perda também da capacidade de engrenamento entre os agregados e da função ligante do cimento. Como consequência, tem-se que uma peça com seções de betão desagregado perderá, localizada ou globalmente, a capacidade de resistir aos esforços que a solicitam.

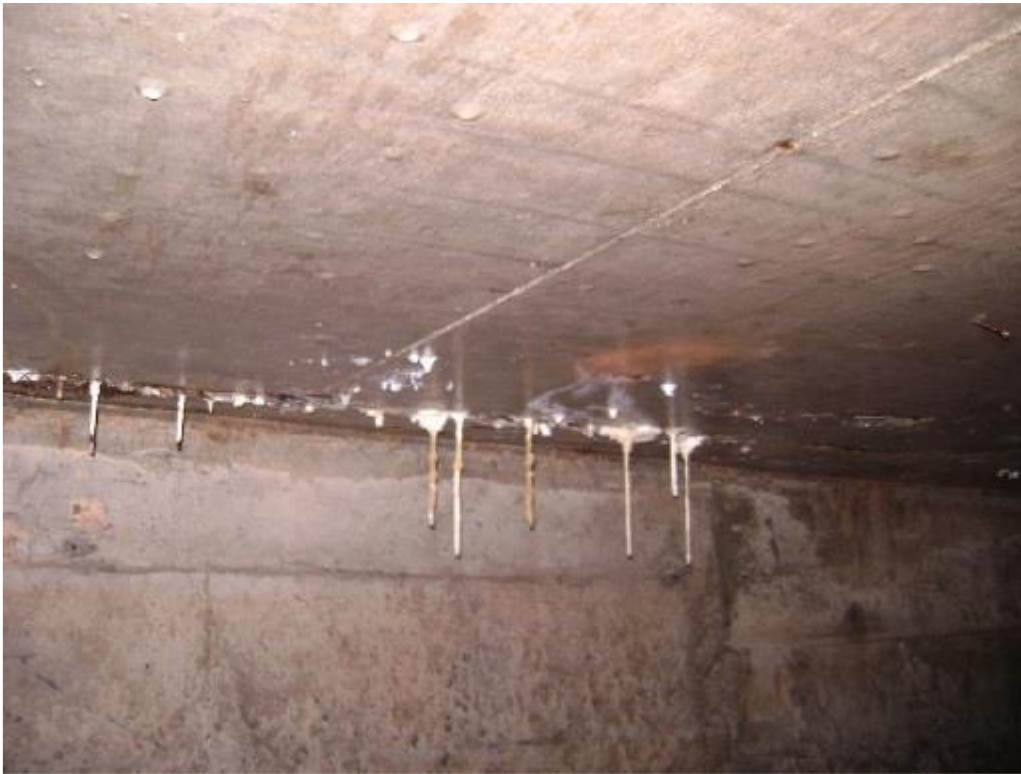
Figura 18: Eflorescência.

Já a eflorescência é a formação de depósitos salinos na superfície do betão, resultante da água de infiltrações ou intempéries. Esses sais constituintes podem ser agressivos e causar

desagregação profunda, além da modificação do aspecto visual na estrutura, pois há um contraste de cor entre os sais e o substrato sobre os quais se depositam, conforme pode-se observar na figura 18.

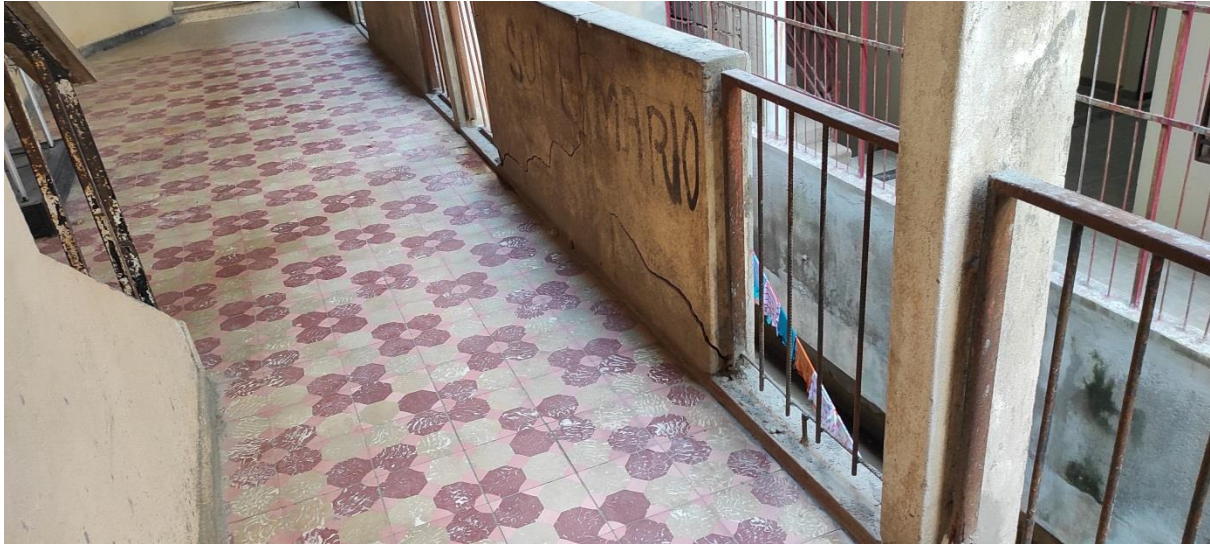
Figura 30: Desgaste do Piso

ocasionando também a deterioração das juntas, rebaixos no nível do piso e formação de fungos na sacada da edificação.

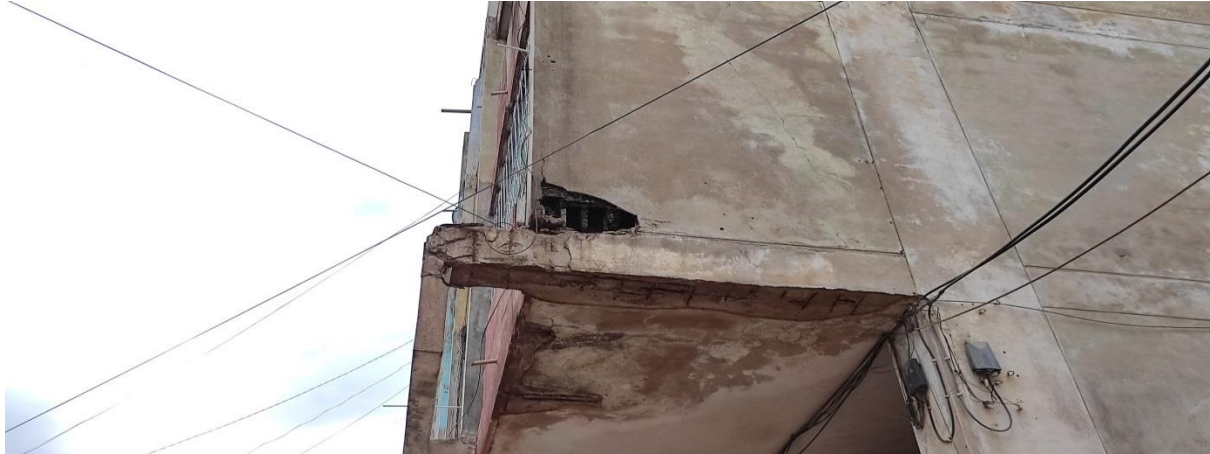
Figura 31: Deterioração do Betão e Armadura Corroída.

elementos estruturais que afectam directamente na vida útil do edifício e comprometem a funcionalidade do elemento construtivo e da edificação como um todo.

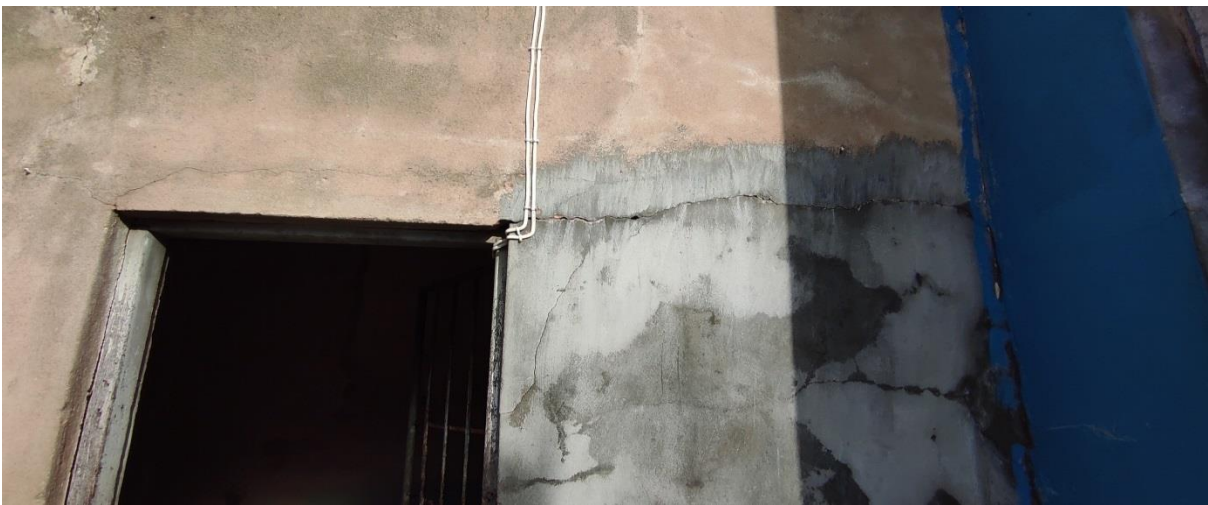
Figura 34: Fissuras nos Lintéis

comum acontecerem fissuras no sector interior e da face interior, que depois avançam em direcção do sector superior.

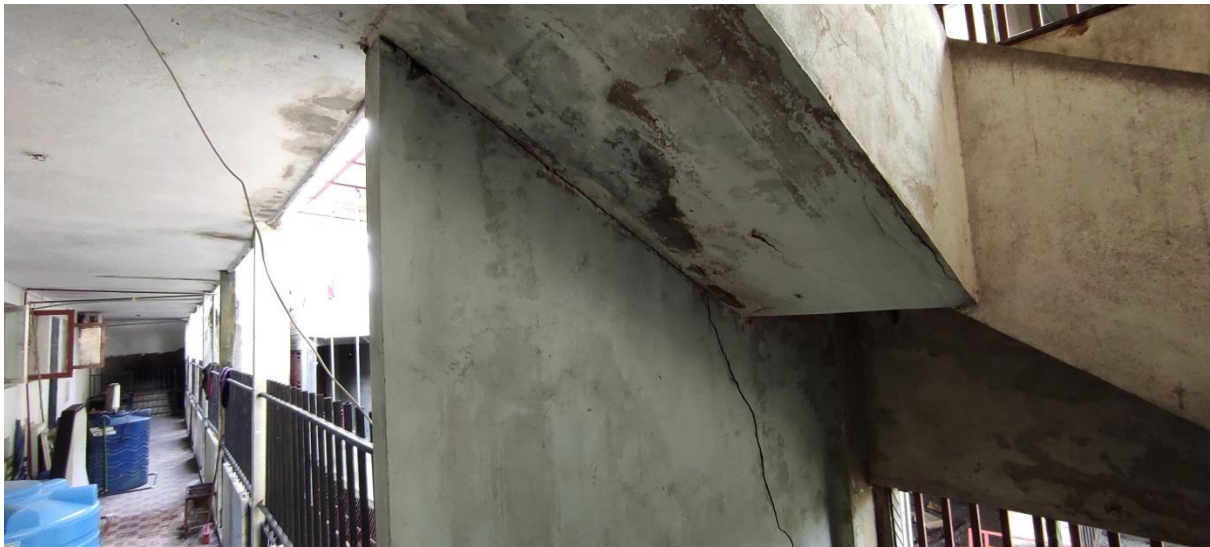
Figura 37: Fissuras nas Alvenarias

As manifestações patológicas que englobam os elementos de alvenaria da edificação se caracterizam principalmente por fissuras com as mais diversas causas e mecanismos de formação, podendo ter sido causadas por tensões excessivas, deformações dos elementos estruturais (lajes, vigas, pilares e fundações), acção do vento nas fachadas ou choques e vibrações (Carmo, 2003).

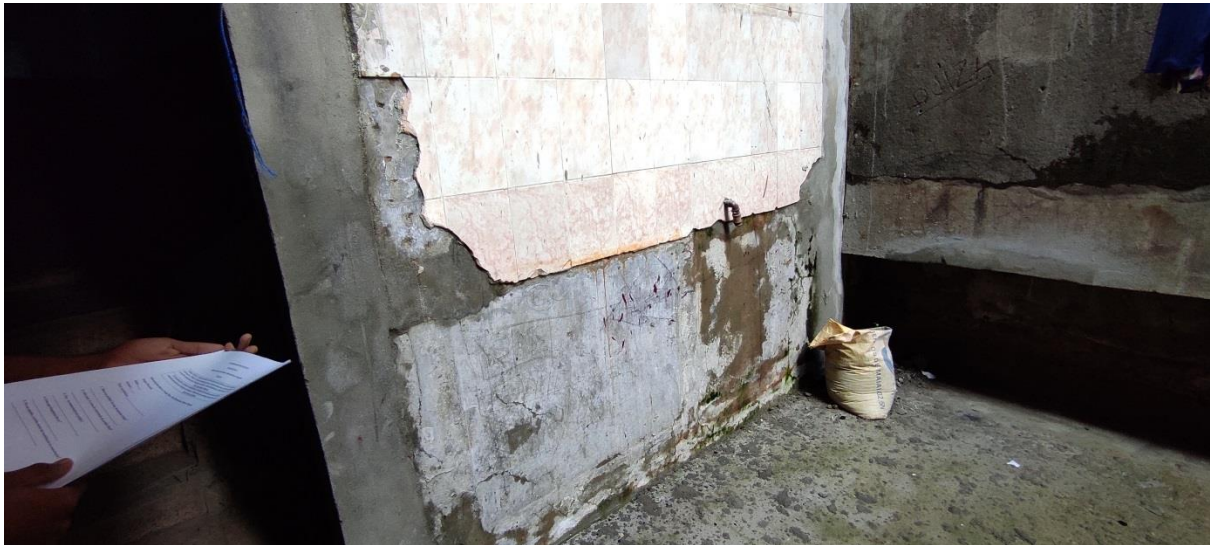
Figura 39: Erosão da Superfície de Revestimento Cerâmico

Conforme já citado anteriormente na pag.44, dentre as patologias existe o fenómeno denominado de erosão, que pode provocar o desgaste do revestimento ou destruição, originando a perda do material ou, simplesmente, a transformação da superfície do revestimento, sem que obrigatoriamente haja desaparecimento de parte do material, mas sim apenas uma alteração do seu aspecto ou textura exterior. Este tem como base a acção erosiva dos agentes mecânicos, físicos e químicos (Sequeira, 2017).

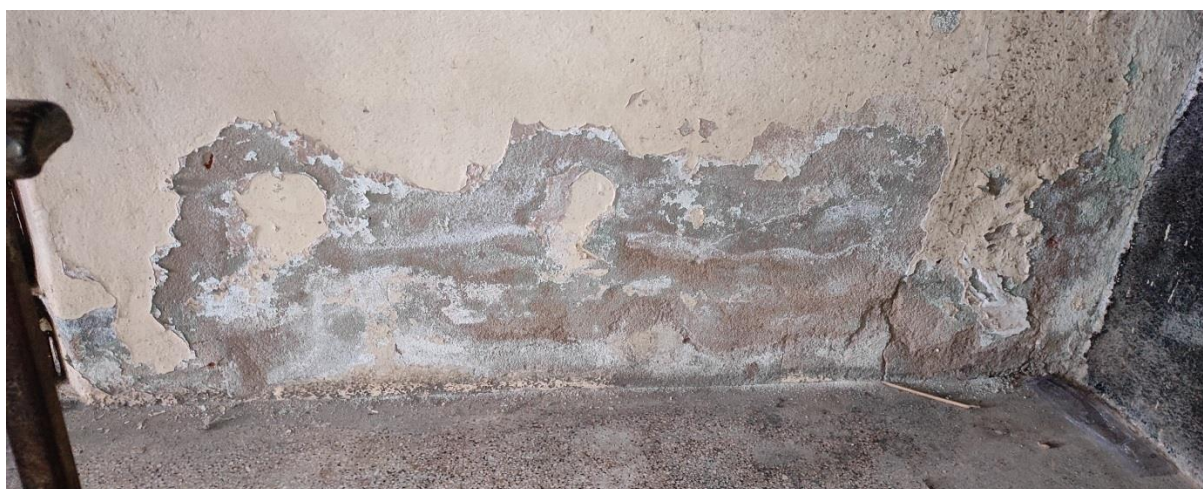
Figure 43: Eflorescências na pintura interna do edifício.

Constatou-se também, a ocorrência de eflorescências na pintura interna e externa do edifício, conforme a Figura 43, este fenômeno caracteriza-se pelo aparecimento de manchas esbranquiçadas na superfície da pintura, tais manchas acontecem quando as alvenarias são submetidas a elevados teores de umidade externa e interna, fazendo a alvenaria reagir liberando alcalis e conseqüentemente aumentando os níveis de alcalinidade na parede, gerando assim a formação das manchas, esta manifestação remete a fase de execução do processo de concepção do edifício, mas no edifício em estudo a falta de manutenção contribui consideravelmente para esse fenômeno.
