Universidade Politécnica A POLITÉCNICA

LICENCIATURA EM ENGENHARIA CIVIL

MANIFESTAÇÕES PATOLÓGICAS E AVALIAÇÃO EM ESTRUTURAS METÁLICAS

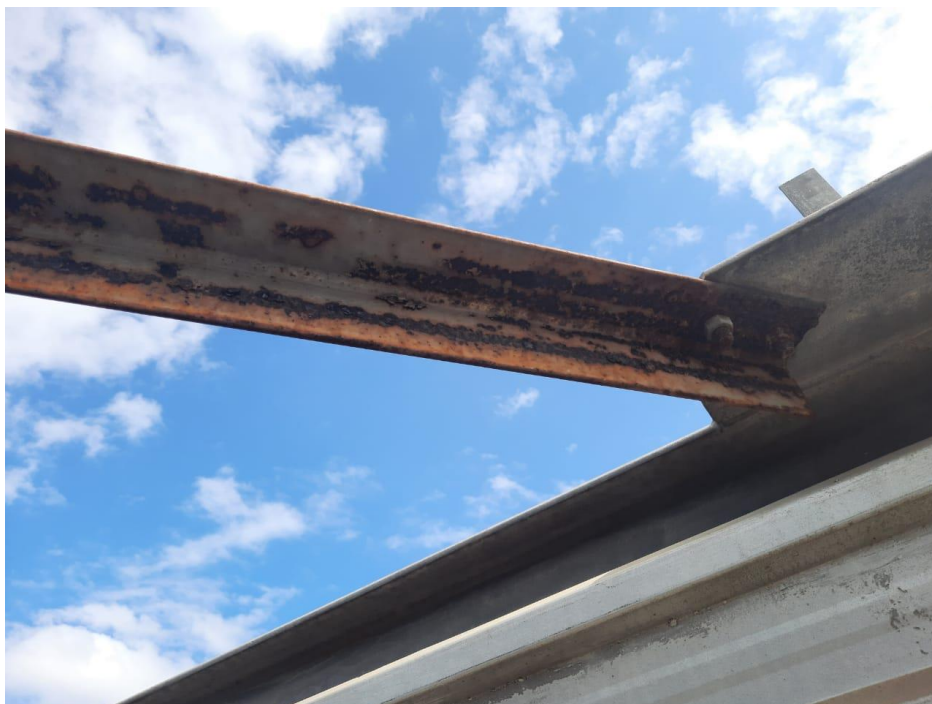
Figura 2. Cantoneira de sustentação da cobertura.

A patologia mais comum que é empregada no aço é a corrosão, conforme nos mostra a figura 2 isso se dar devido à: erros de detalhamento; erro de execução; utilização de materiais inadequados; contato do aço com materiais de potencial elétrico diferente; falta ou ausência de manutenção.

As patologias mais intensas encontradas no estudo foram localizadas na estrutura dos pilares metálicos e vigas, principalmente nas ligações. Na conexão dos colarinhos com os chumbadores a corrosão do tipo vermelha e lascamento; o que deixa os chumbadores desprotegidos contra intempéries.

Muitas das intempéries que ocasionaram o surgimento e agravamento da corrosão, foram causados por ação humana e negligência quanto a prevenção da estrutura, no qual o revestimento apresentava patologias não tratadas, e os elementos estruturais apresentavam impurezas que poderiam ser removidas caso houvesse inspeção preventiva na estrutura.

Além de muitos meios corrosivos estarem em contato com o aço devido a ação e ignorância humana. Pela análise visual da estrutura é perceptível vários tipos de patologias no revestimento, como empolamento, calcinação e descascamentos. Além da exposição frequente ao Sol, ações mecânicas devido ao fluxo humano e contato de veículos com a estrutura deterioraram excessivamente a camada de tinta, e pelo grau de corrosão em alguns pilares, e notória a falta de manutenção preventiva.
