LICENCIATURA EM ENGENHARIA CIVIL

**AVALIAÇÃO DA QUALIDADE DE ESTRUTURAS DE EDIFÍCIOS  
MULTIFUNCIONAIS. CASO DE ESTUDO DE PATOLOGIAS EM EDIFÍCIOS DA  
EMPRESA LF – CONSTRUÇÕES. LDA, CIDADE DE NAMPULA, 2021 – 2023**

Monografia Científica a ser submetida à universidade Politécnica, Instituto Superior Politécnico e Universitário de Nacala (ISPUNA), como requisito parcial para obtenção do grau de Licenciada em Engenharia Civil.

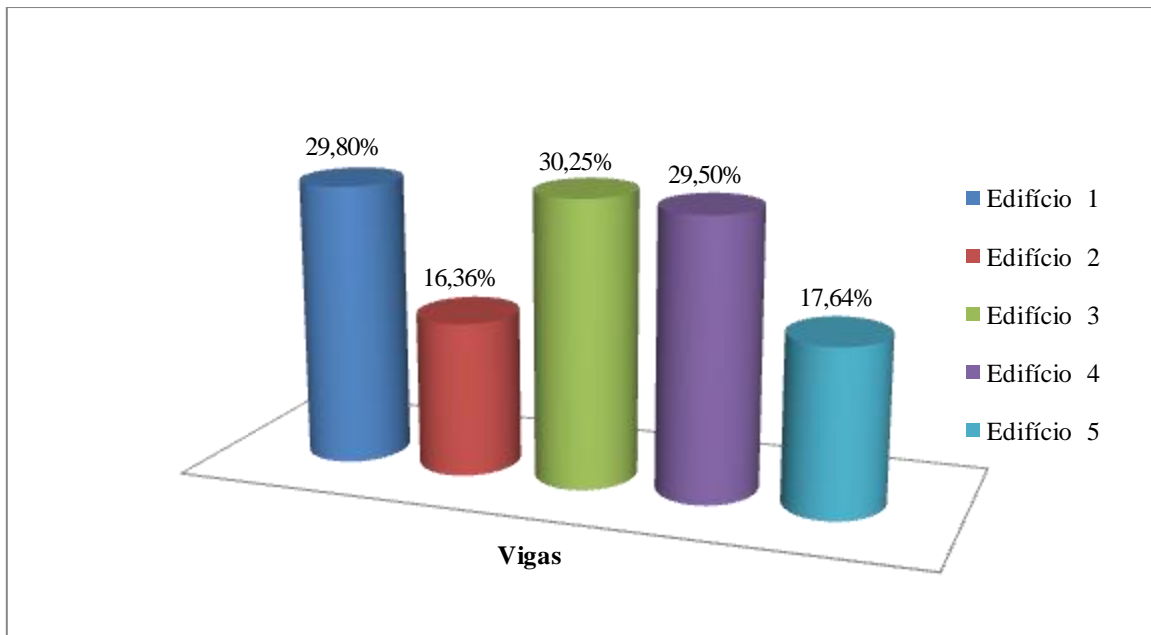
**Gráfico 1** – Patologias das vigas de concreto armado

Através da análise dos dados coletados e organizados na tabela acima mencionada, foi criada uma ordem de importância para formulação do diagnóstico das manifestações patológicas de cada elemento. Como se pode observar, o elemento que apresentou maior quantidade de patologias fora o revestimento de argamassa, porém por não se tratar de um elemento estrutural e não havendo necessidade de atuações emergenciais por riscos de colapso ou segurança dos usuários, optou-se em primeira instância pela formulação do diagnóstico das patologias das vigas de concreto armado para os edifícios 1º, 3º e 4º conforme mostra o seguinte gráfico.

Dentre os problemas mais visualizados nas vigas da edificação, se pode citar a desagregação do concreto, exposição das armaduras, falta de cobrimento e elevado quadro de fissuras.

As patologias encontradas nas vigas de concreto armado da edificação são das mais diversas configurações, porém cabe ressaltar a formação dos chamados ninhos de concretagem, saturação das partes inferiores das vigas e a desagregação do concreto por efeito da expansão volumétrica do aço, gerado pelos produtos químicos decorrentes da corrosão das armaduras, como por exemplo, o óxido ferroso. A expansão volumétrica das barras de aço da armadura acabou por criar um quadro de fissuração e desagregação do concreto

Para as vigas de concreto armado, a partir do diagnóstico gerado e da quantidade de manifestações catalogadas com origem a partir do quadro de corrosão das armaduras por alterações químicas dos materiais, propôs-se uma alternativa de intervenção, que tende a remediar a patologia e manter o desempenho das peças à níveis satisfatórios estabilizando as principais causas geradoras. Como as diversas alternativas para este tipo de manifestação patológica têm-se: remoção do concreto carbonatado, reparo superficial por toda a peça, reforço com armadura extra ou por substituição, realcalinização do concreto ou proteção superficial.

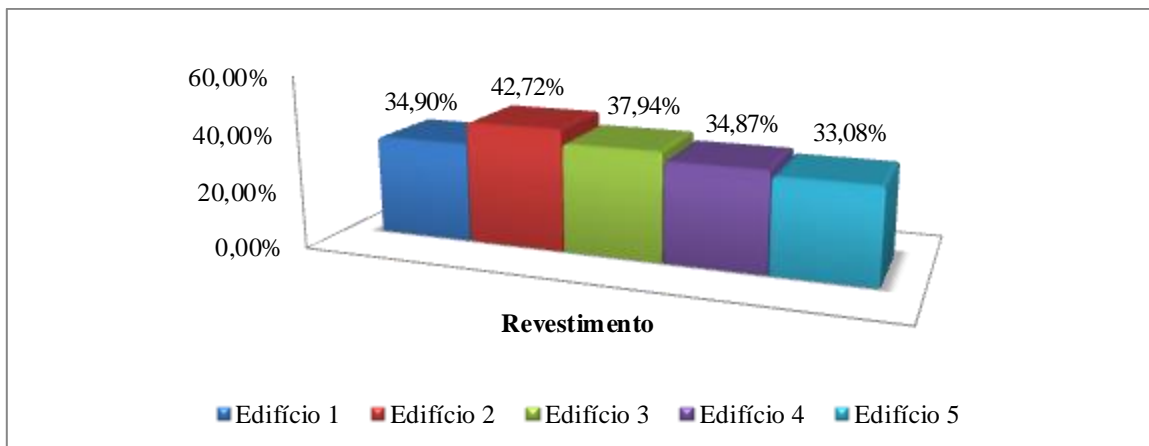
**Gráfico 2** – Fissuração dos revestimentos externos dos edifícios

O elemento que apresentou maior grau de deterioração e desempenho abaixo dos níveis originais aos quais projectados foram os revestimentos de argamassa, gerando um percentual da ordem de 34.90%, 42.72%, 37.94%, 34.87% e 33.08% para os edifícios 1º, 2º, 3º, 4º e 5º respectivamente, do total das manifestações, conforme analisado previamente. O gráfico apresenta o quadro de fissuração dos revestimentos externos dos edifícios.

Nota-se que a característica das fissuras não se assemelha, apesar de manifestarem-se no mesmo sistema construtivo, mostrando que suas prováveis causas são distintas e decorrentes dos mais variados factores.

<b>Tipo de patologia</b>	<b>Alternativa de intervenção</b>
Fissuras mapeadas causadas por retração da argamassa de base	Renovação completa do revestimento; Renovação da pintura.
Fissuras verticais causadas por movimentações higroscópicas	Renovação completa do revestimento; Estabilização dos níveis de umidade com atuação direta através de limpeza periódica.
Fissuras horizontais	Renovação completa do revestimento após hidratação da cal base da argamassa.
Deslocamento em placa	Renovação completa do revestimento; Aplicação de chapisco com argamassa de traço adequado para aumento da aderência .
Vesículas	Renovação da camada de reboco.

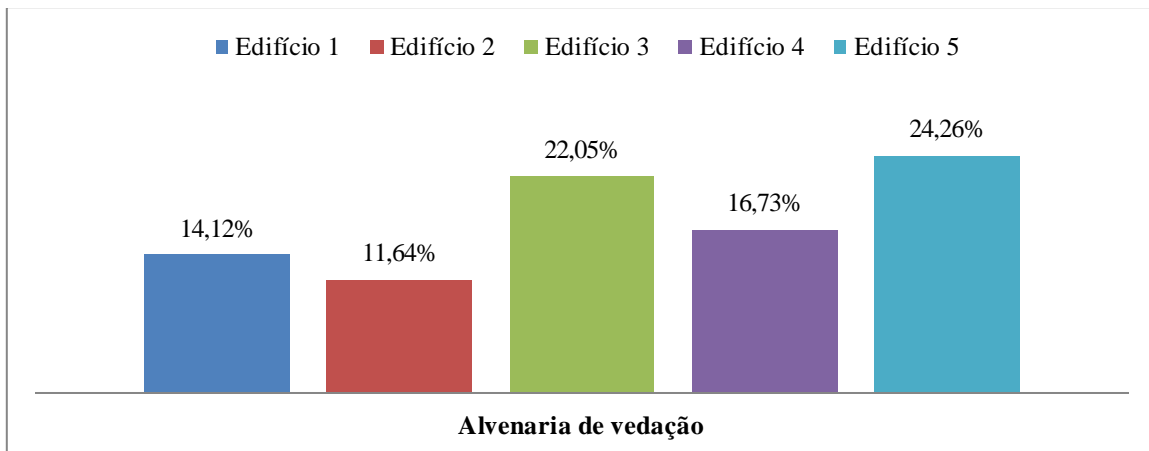
**Gráfico 3** – Fissuras dos elementos de vedação

As fissuras dos elementos de vedação no 3º e 5º edifício, possuem um elevado grau de abertura e tamanho sendo de 22,05% e 24,26% respectivamente, conforme mostra a tabela 4 e o gráfico 3.

Por se tratar de fissuras com diversas possíveis causas e mecanismos de formação e seu entendimento ser extremamente empírico, para realização do diagnóstico destas fissuras, mostrou-se adequada a realização de exames complementares destrutivos e semi-destrutivos, como remoção das camadas de revestimento para análise da trinca na alvenaria (fissura ativa ou não), com intuito de propor a alternativa de intervenção mais adequada, se analisado que este tipo

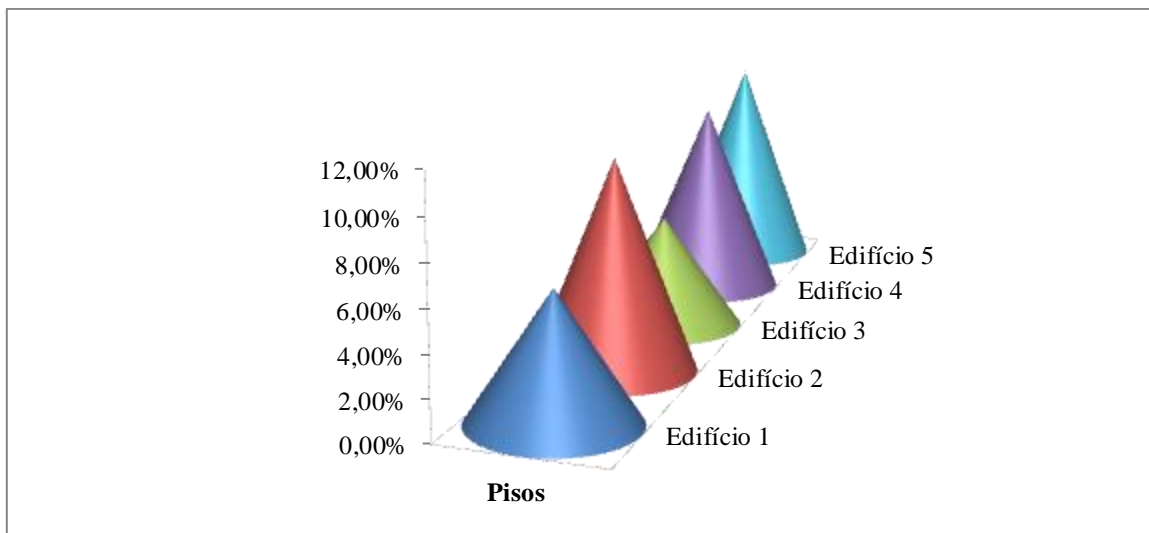
**Gráfico 4** – Patologias em pisos de revestimento

As patologias em pisos de revestimento não englobaram quantidades significativa das manifestações patológicas, e por se tratar de um elemento que não possui atribuições estruturais, não houve grandes preocupações quanto à formatação de um diagnóstico detalhado das patologias deste sistema construtivo tampouco formulação de alternativas de intervenção.

As principais causas e mecanismos de ocorrência de manifestações patológicas nos pisos internos e externos da edificação remetem à elevada presença de água, seja por falta de limpezas periódicas ou pela ação das águas pluviais. O desenvolvimento de fungos em decorrência dos níveis de umidade acentuados acaba gerando a alteração estética do piso com a formação de manchas de tonalidades escuras. Como principal alternativa de intervenção para esta determinada patologia tem-se a realização de limpeza utilizando escovas e produtos desengordurantes à base de cloro, não devendo utilizar-se produtos de base ácida.
