O CUMPRIMENTO DAS BOAS PRÁTICAS DE
EXECUÇÃO DE OBRAS E SEUS REFLEXOS EM
FUTURAS PATOLOGIAS

TRABALHO DE INVESTIGAÇÃO

O presente trabalho sintetiza as actividades desenvolvidas durante o decurso do Estágio Curricular, realizado no âmbito de obtenção de grau de licenciatura em Engenharia Civil tendo como ênfase ”O cumprimento das boas práticas de execução de obra e seus reflexos em futuras patologias” numa obra inacabada pertencente ao FFH (Fundo para Fomento e Habitação), localizada no Bairro do Zintava Marracuene, com fins habitacionais.

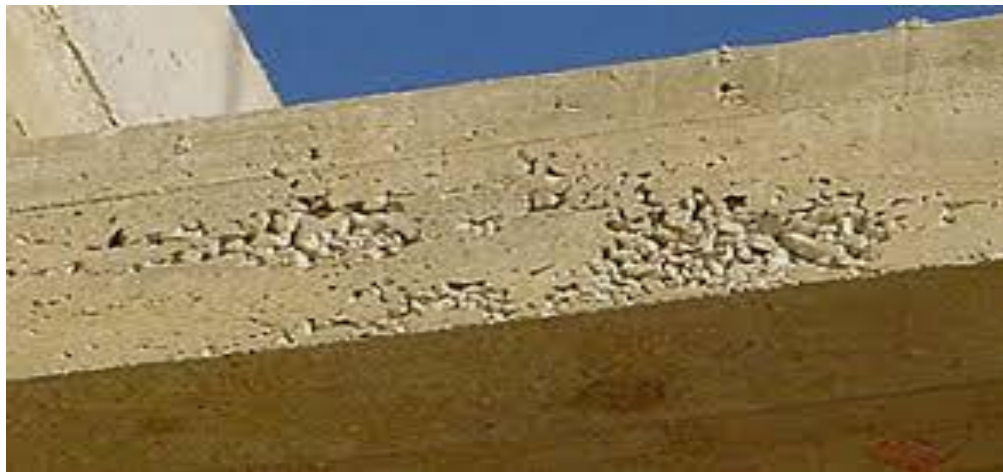
O processo de separação pode ser provocado, entre outras causas por: lançamento livre de grande altura; concentração de armadura que impede a passagem da brita; vazamento da pasta de cimento através das formas; má dosagem do concreto; uso inadequado de vibradores, Piancastelli (1997).

Figura.3. betão segregado (Segundo Piancastelli).

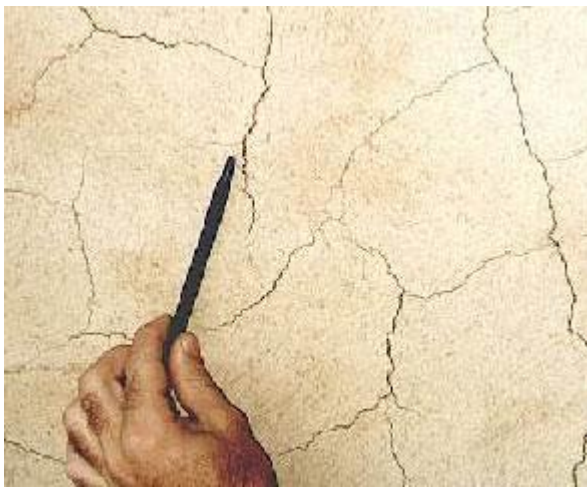
superfície de um material. Usualmente são de gravidade menor e superficial. E o NBR 9575:2003, define fissura sendo a abertura ocasionada por ruptura de um material ou componente, com abertura inferior ou igual a 0,5 mm.

Figura.4. Fissura: abertura de até 0,5 milímetro (NBR 9575:2003).

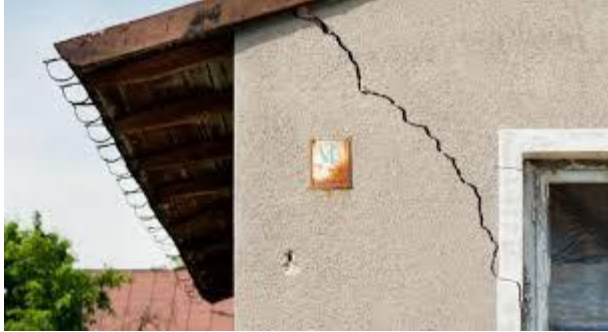
As trincas são aberturas mais profundas e acentuadas. O factor determinante para se configurar uma trinca é a “separação entre as partes”, ou seja, o material em que a trinca se encontra está separado em dois. Uma parede, por exemplo, estaria dividida em duas partes. As trincas são muito mais perigosas do que as fissuras, pois apresentam ruptura dos elementos, como no caso mencionado da parede, e assim podem afectar a segurança dos componentes da estrutura das edificações. De acordo com a NBR 9575:2003, as trincas são aberturas ocasionadas por ruptura de um material ou componente com abertura superior a 0,5 mm e inferior a 1,0 mm, trinca: de 0,5 mm a 1 mm e rachadura: de 1 a 1,5 mm.

Figura.5. Exemplo de Rachadura: superior a 1,5 mm (NBR 9575:2003).

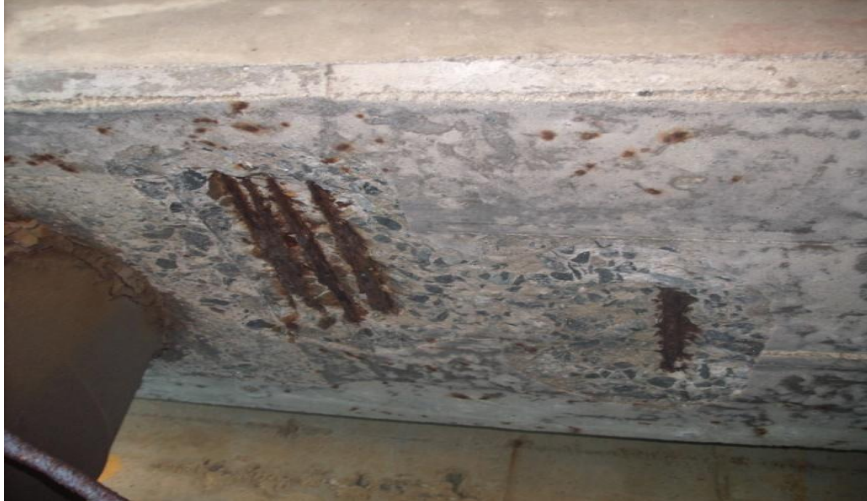
Figura.6. Corrosão de armaduras devido ao recobrimento menor.

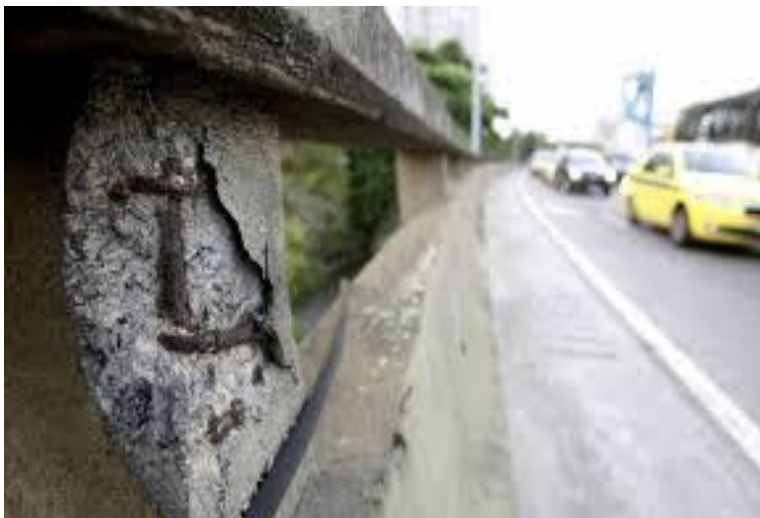
Figura.7. Degradação do betão (Segundo Miotto).

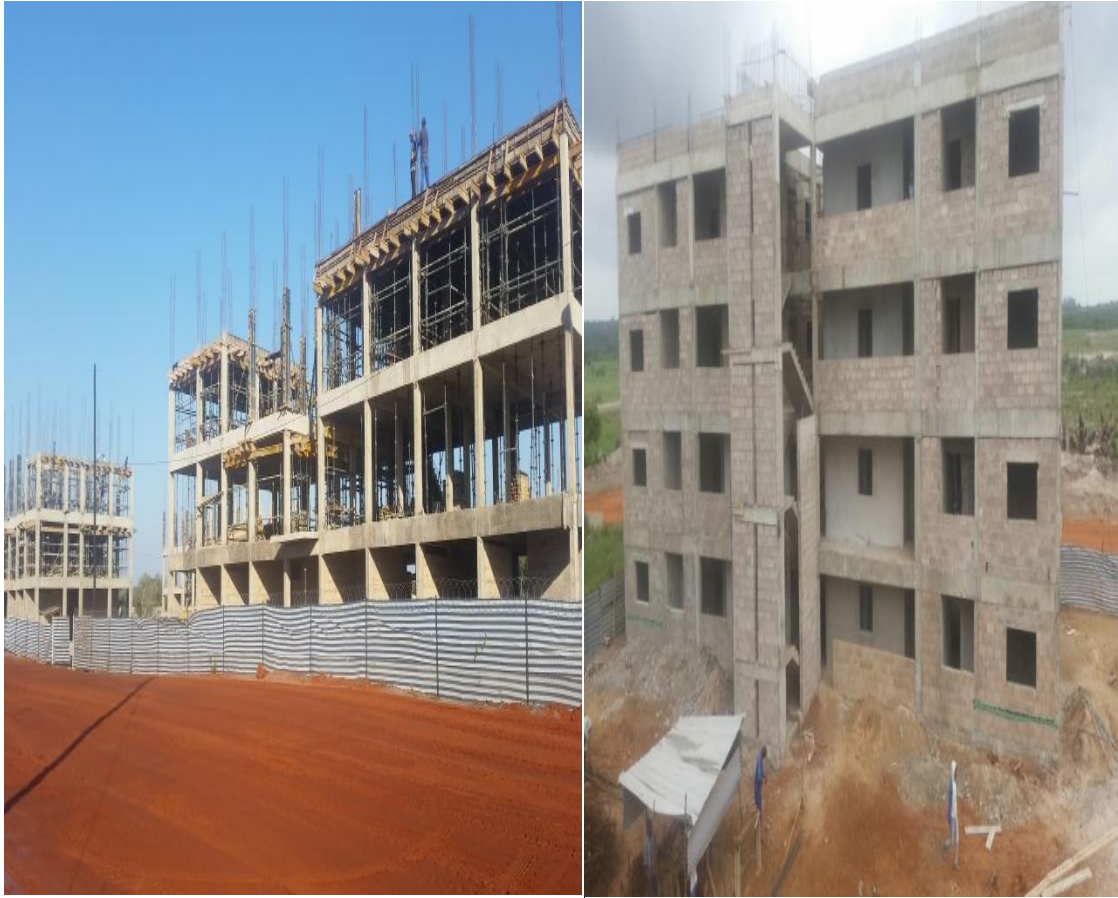
Figura.8. Edifícios de 5 pisos com 4 apartamentos T2 e T3 em 4 pisos e o 5 è um terraço não acessível.

A estrutura é feita em betão armado, composta por pavimentos em lajes maciças assentes directamente sobre vigas. O edifício apresenta uma implantação em forma irregular, assemelhando-se a um rectângulo e desenvolvendo-se em 5 pisos sendo um dos pisos do rés-do-chão delimitado por muros de alvenaria com espessura aproximadamente a 30cm incluindo reboco interior e exterior.

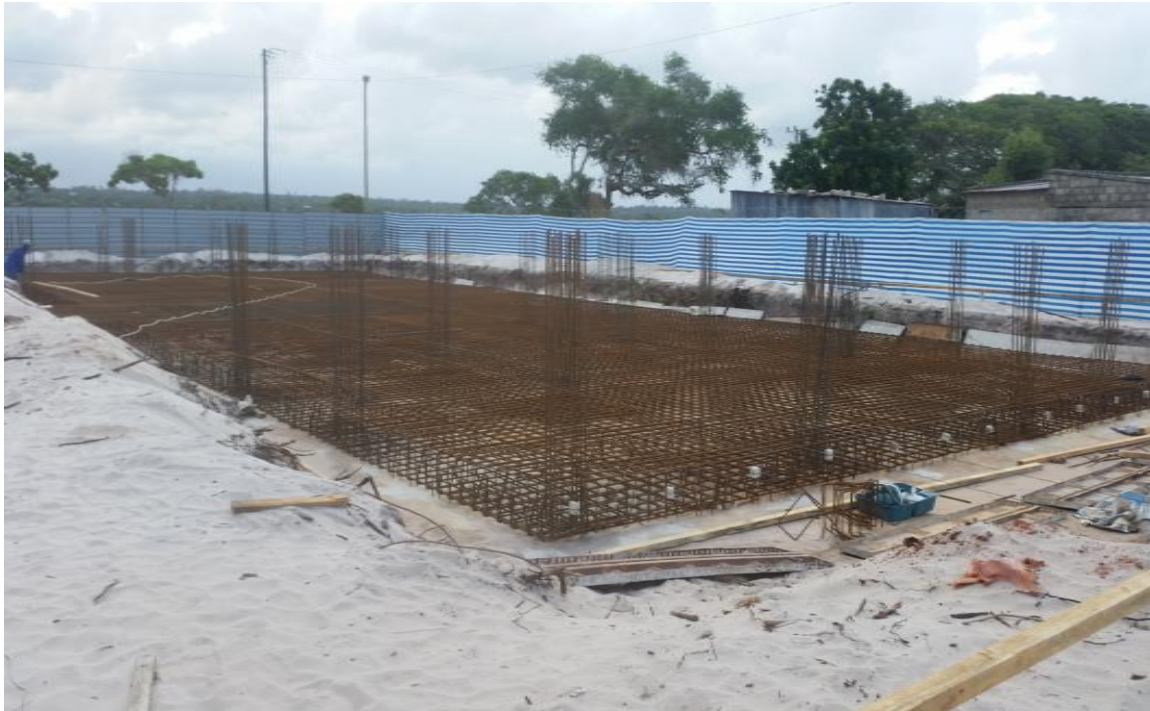
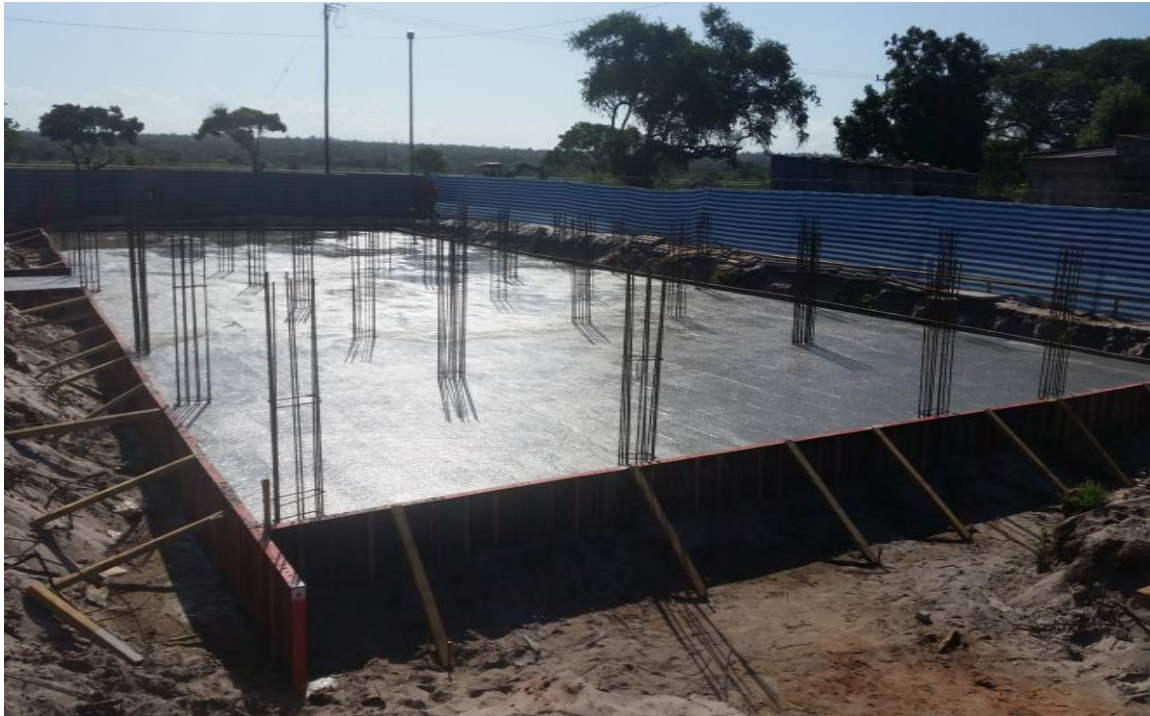
A fundação é em ensoleiramento geral com espessura de 50 a 60cm, variando em algumas zonas e solo com a tensão de 200 kPa.

Figura.9. Fundações em ensoleiramento geral.

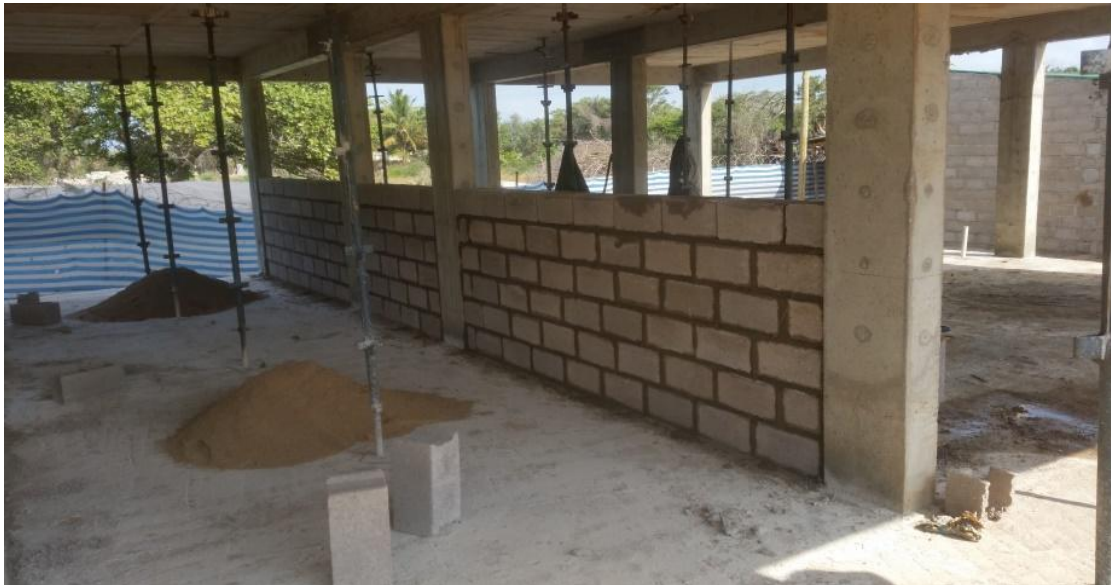
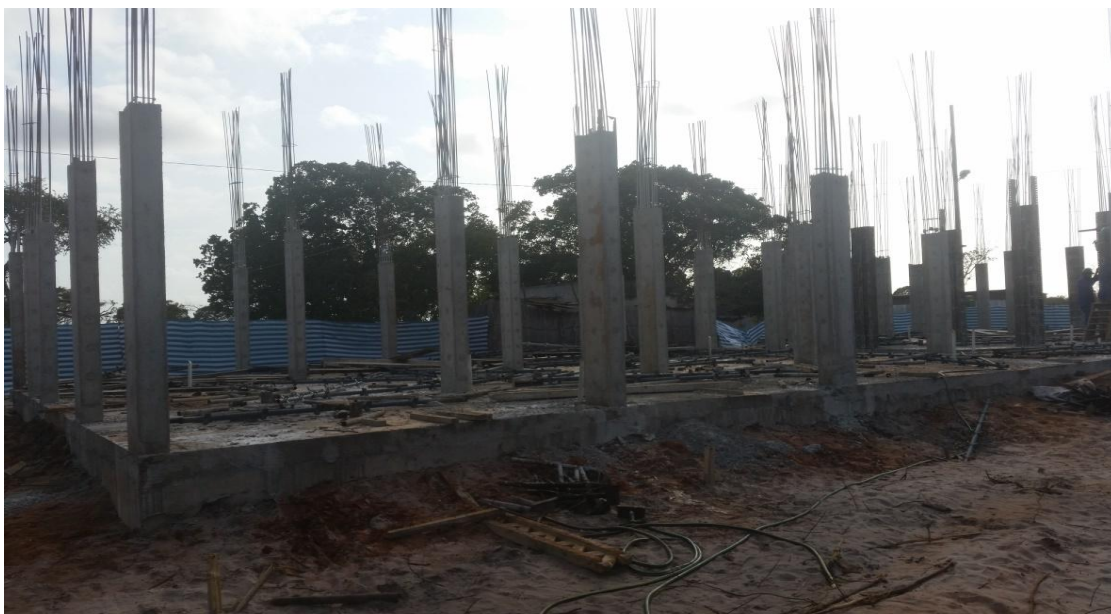
Figura.10. Muros em alvenaria e pilares em betão armado.

Muros em alvenaria compreendem todo perímetro exterior dos pavimentos e incluindo paredes divisórias. Na parte interior e do R/C os pilares exteriores do R/C têm secção rectangular com dimensões variáveis de 40x40 cm², 40x50 cm² e 40x70 cm².

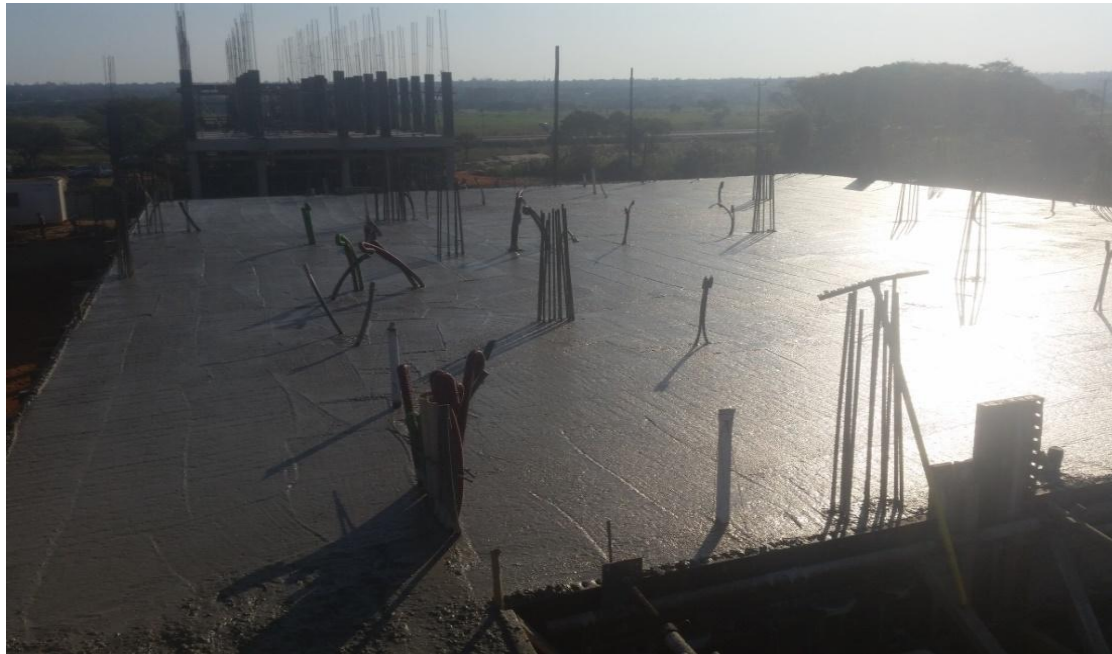
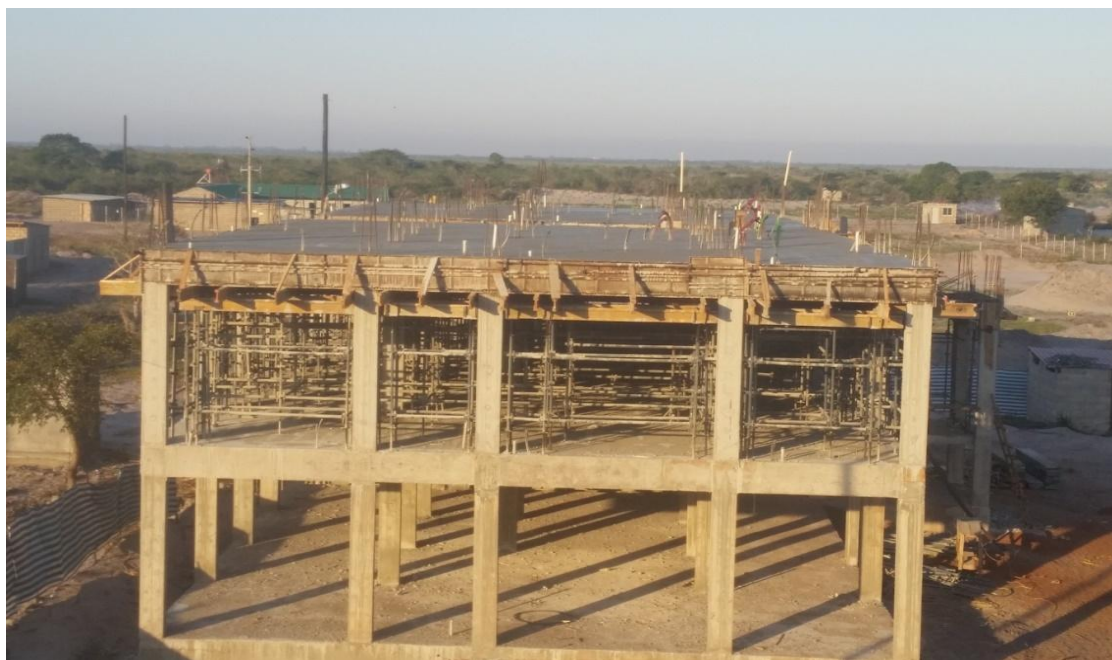
As lajes são maciças e apresentam uma espessura média de 25cm, exceptuando a laje de pavimento de R/C que possui uma espessura média de aproximadamente 30 cm e a laje de cobertura do terraço que possui 20cm de espessura.

Figura.11. Execução da laje maciça.

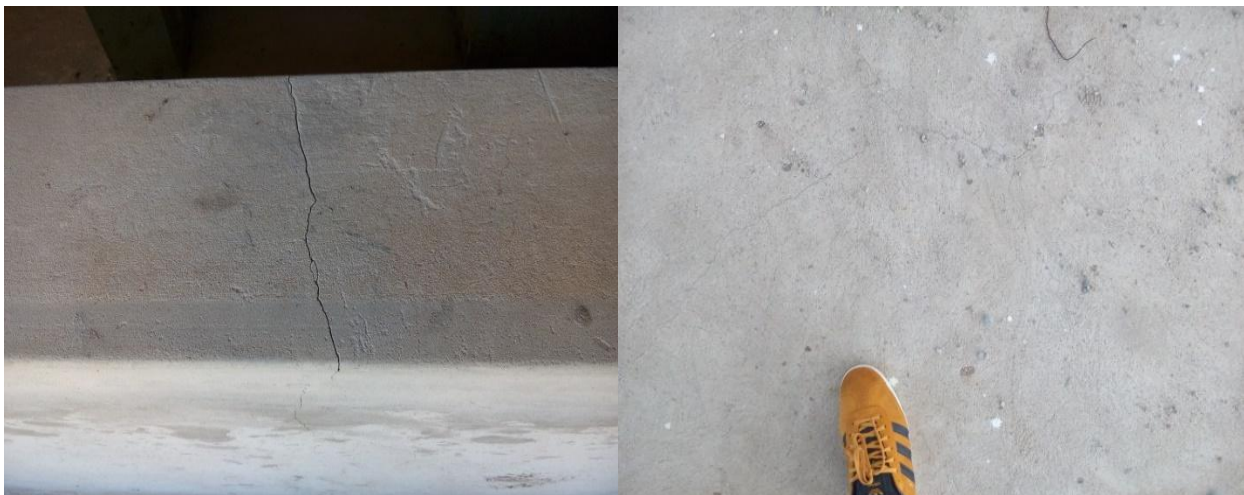
- **Fendilhação originada por retracção** (parede e pavimentos)

Figura.12. fendilhação por retracção da argamassa.

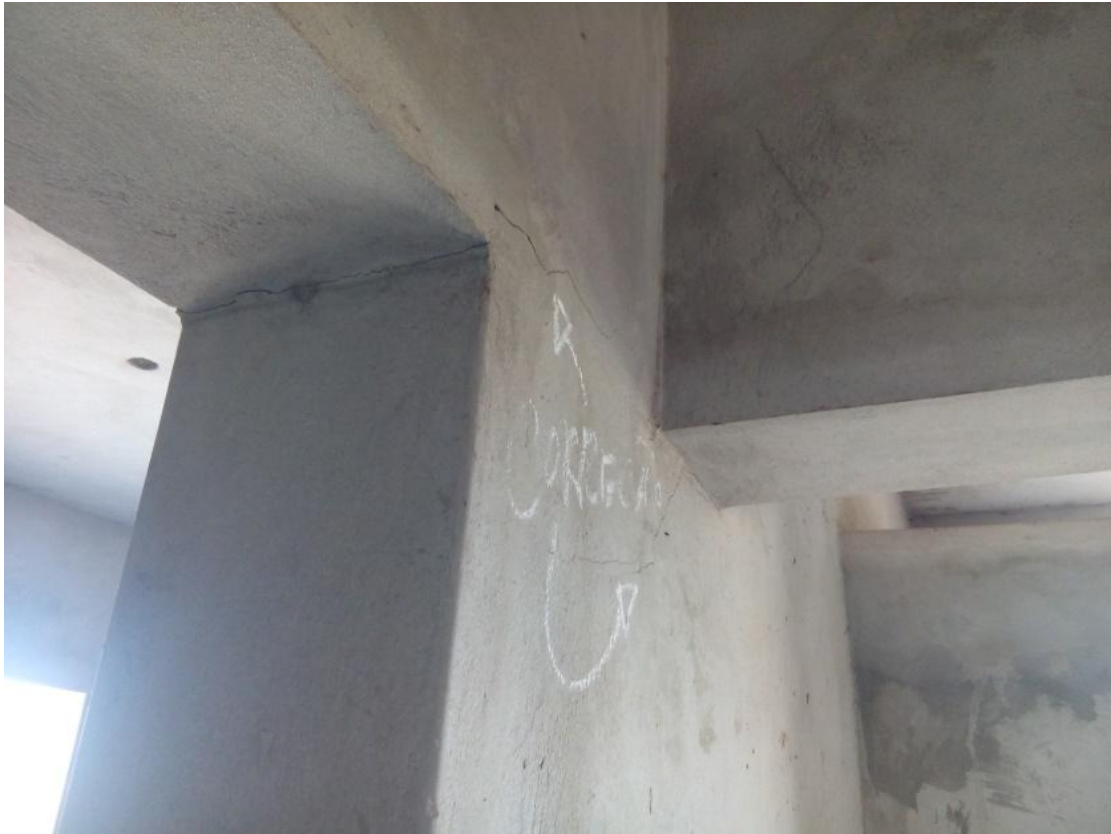
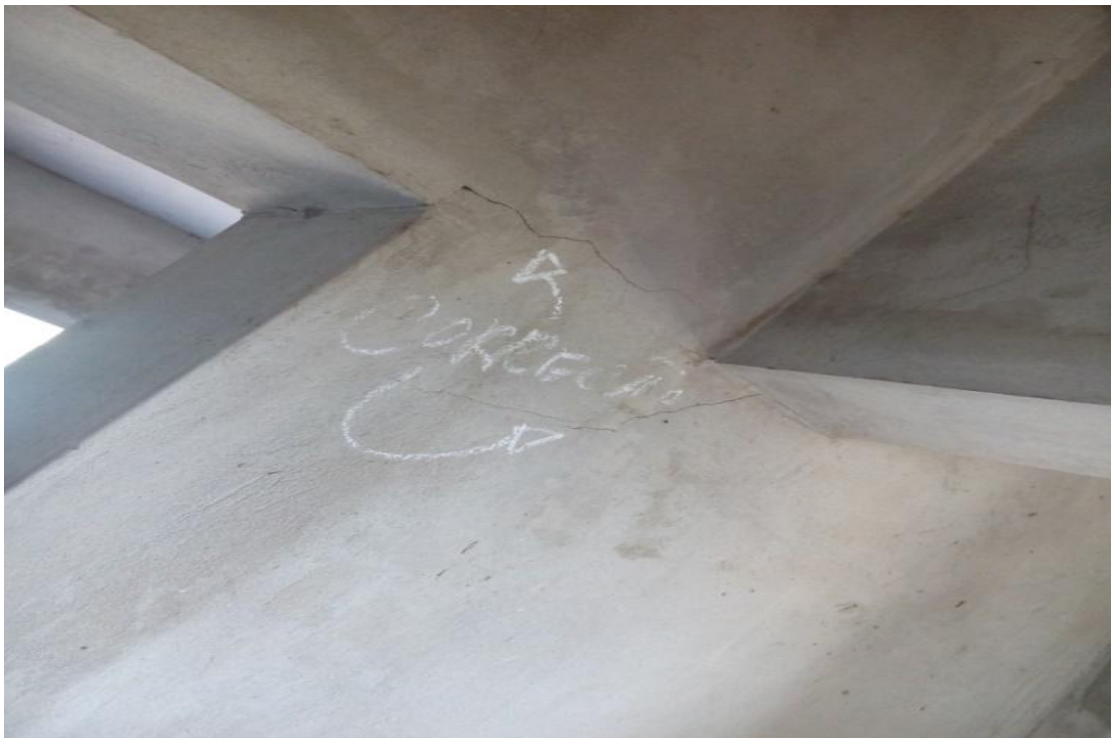
➤ **Fissuras originada por cargas**

Figura. 13. Fendilhação por cargas.

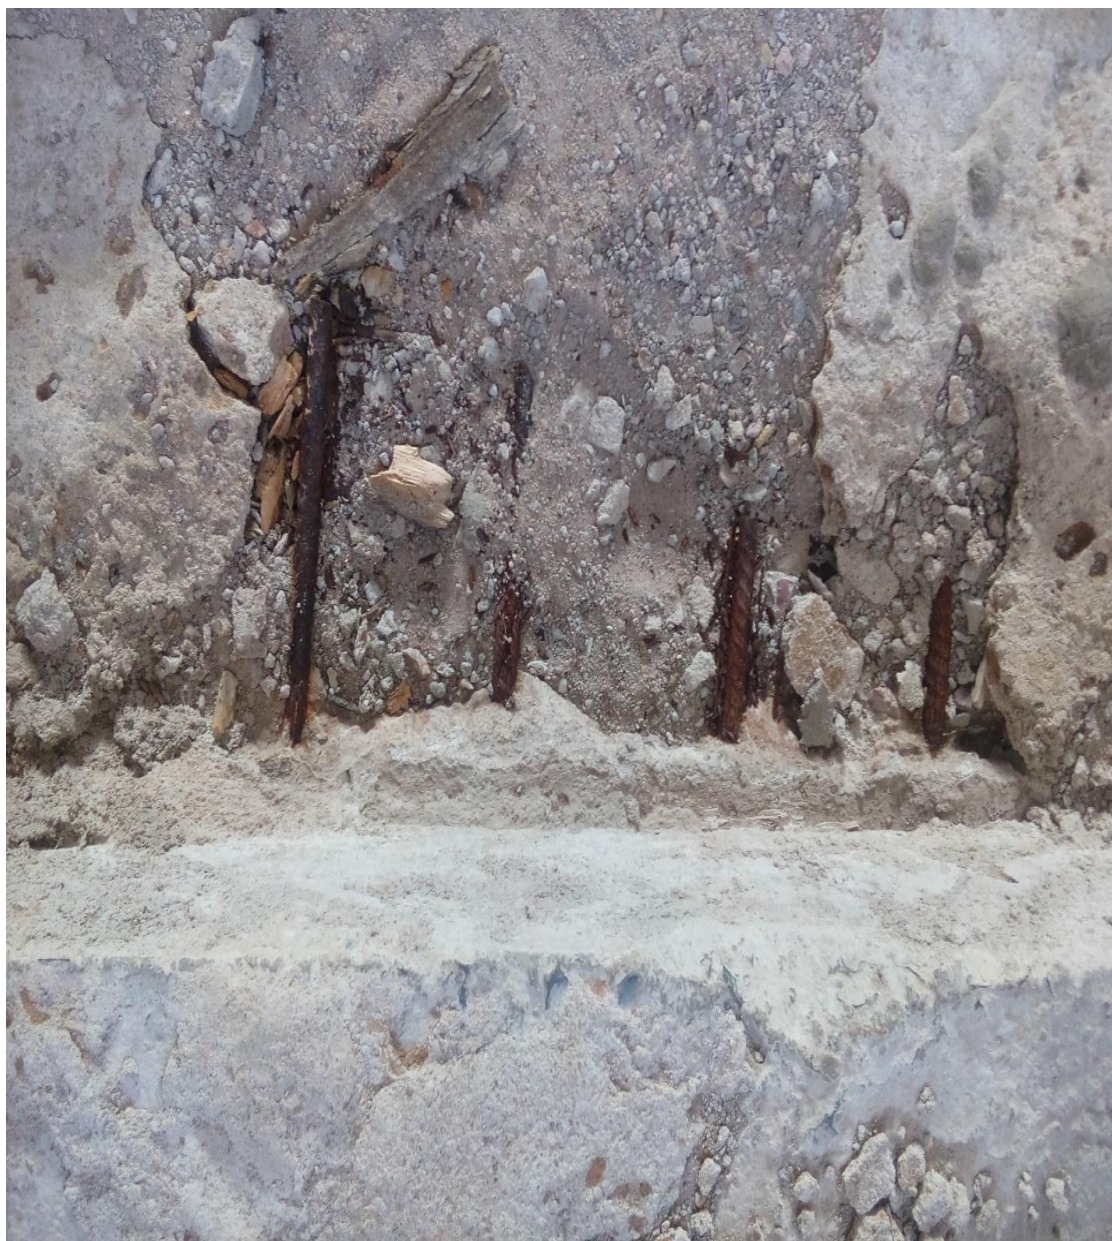
- **Delaminação causada por corrosão de armadura no betão**

Figura.14. Delaminação causada por corrosão de armaduras.

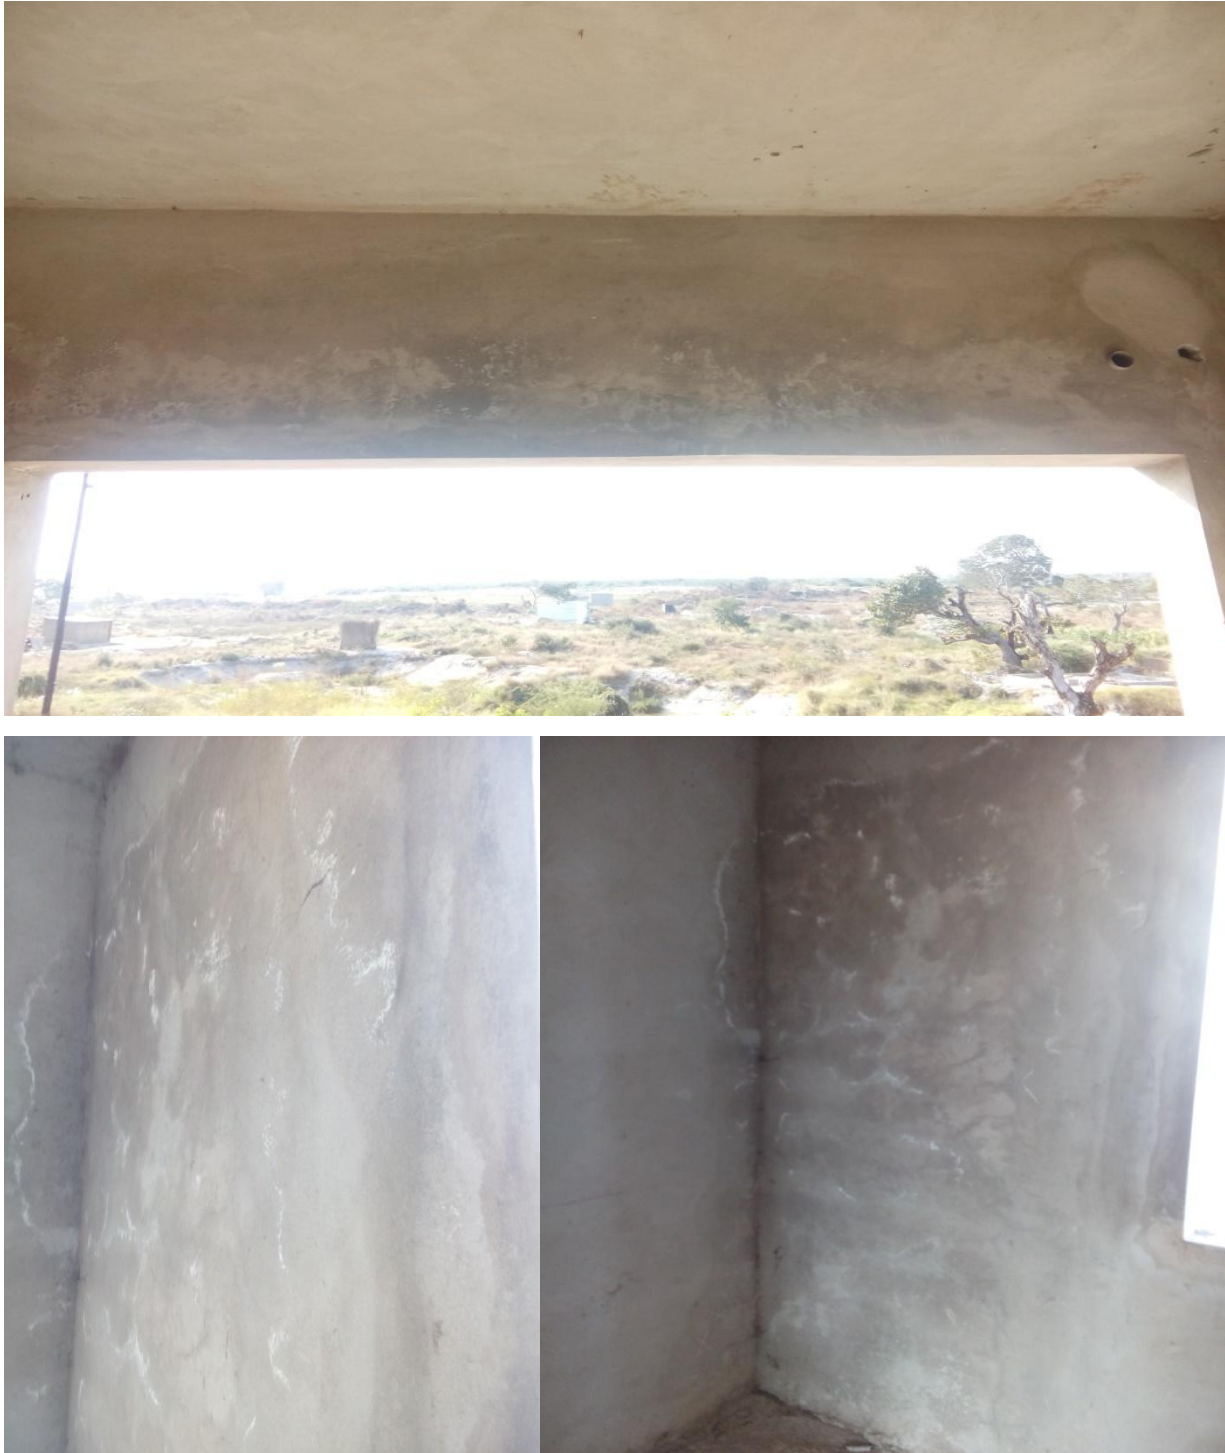
- **Deposição à superfície de sais dissolvidos pela percolação de água no interior do betão.**

Figura.15. Eflorescências.

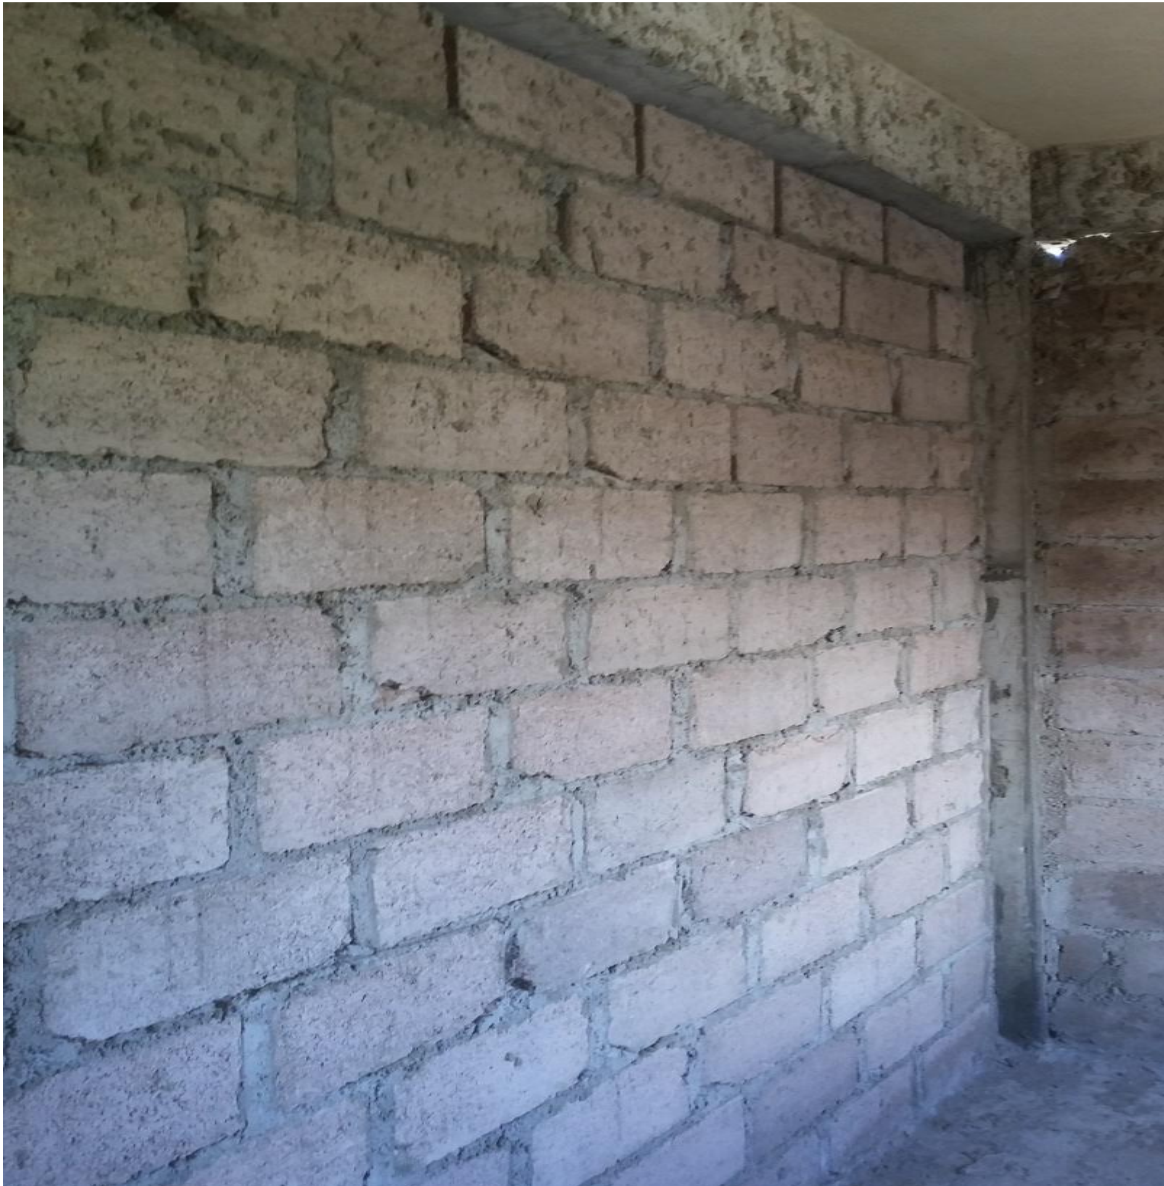
- Falta de concordância do alinhamento da parede com a Viga e pilar.

Figura.16. Falta de concordância do alinhamento da parede com a Viga e pilar.

- Demolição e reconstrução da parede divisória entre quartos por falta de alinhamento em concordância com a viga.

Figura.26. Demolição e reconstrução da parede divisória.

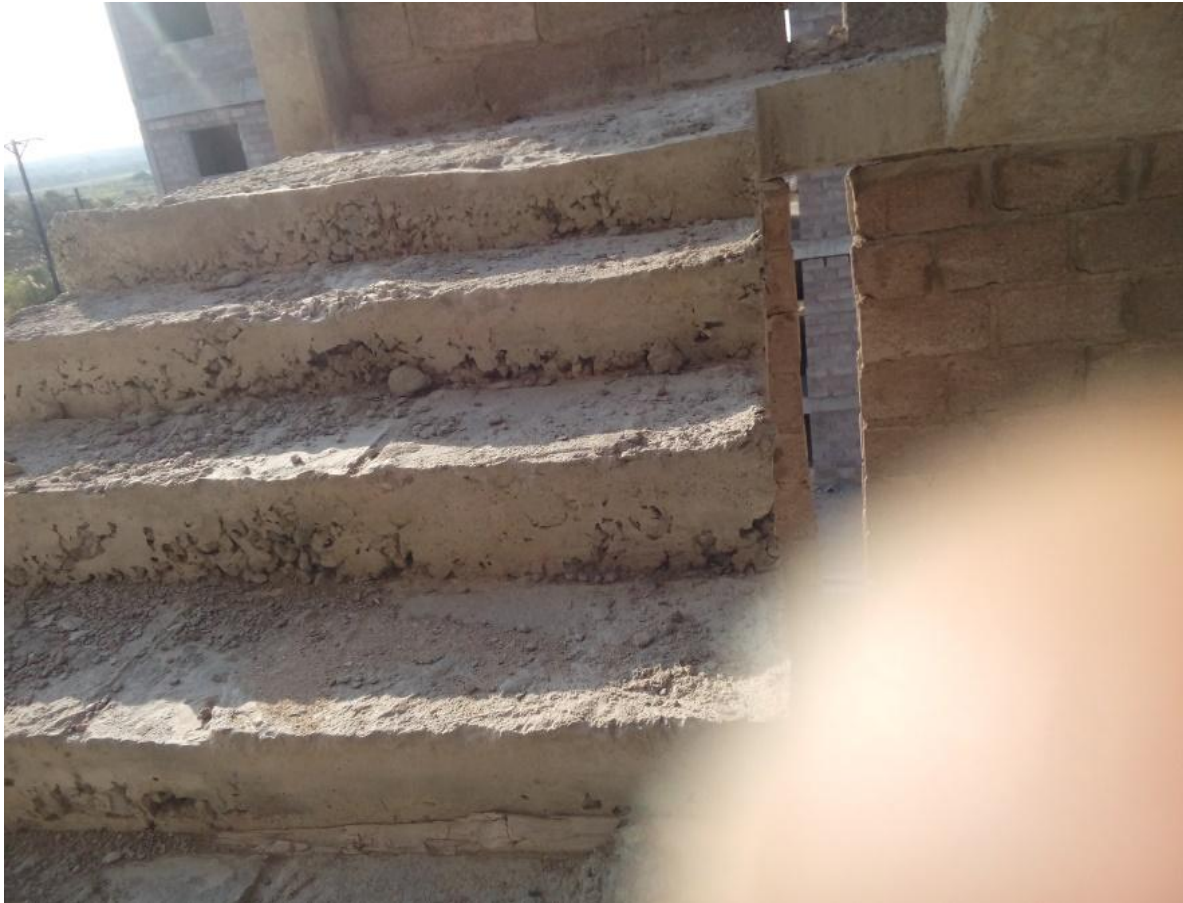
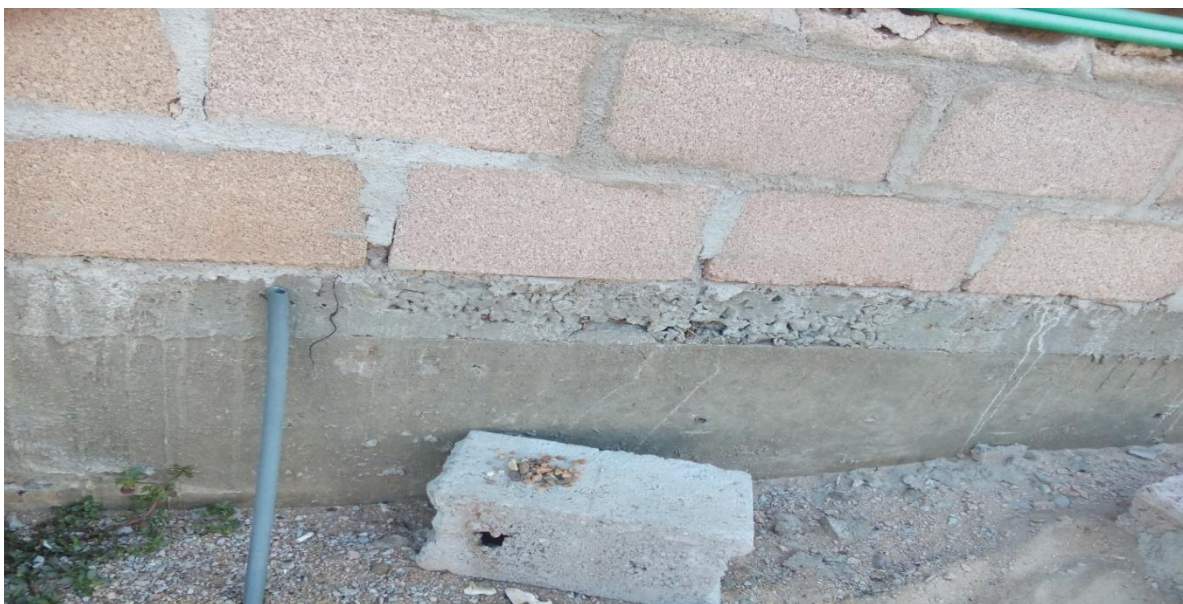
Figura.17. Segregação do betão por deficiente vibração do betão fresco.

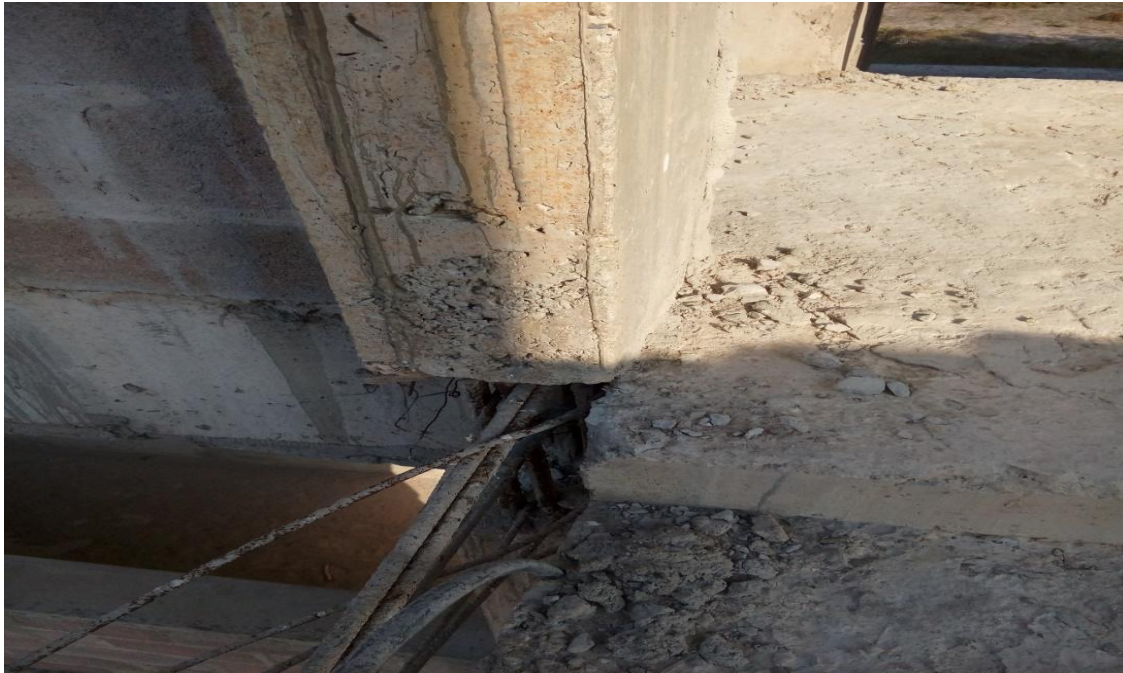
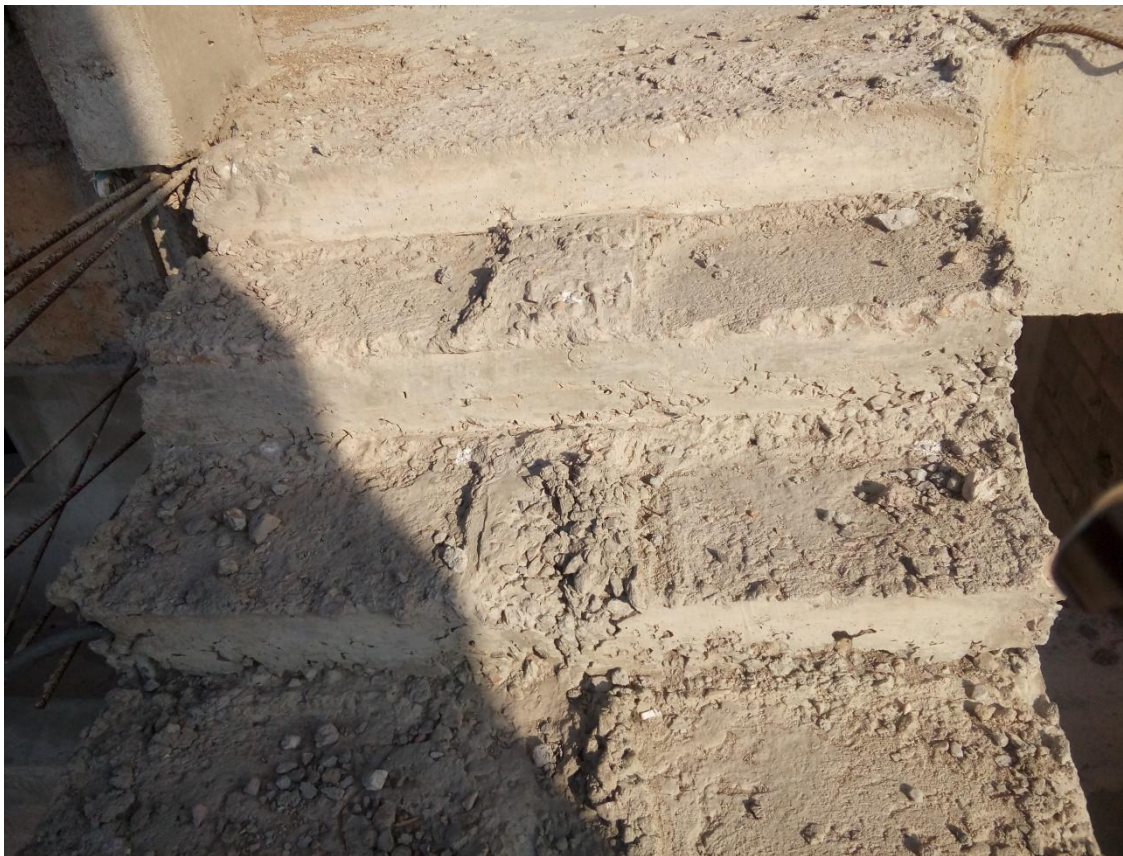
Figura.19. Pilar suspenso betonada acima do nível do solo e a escada com cofragem deficiente e colocação do betão.

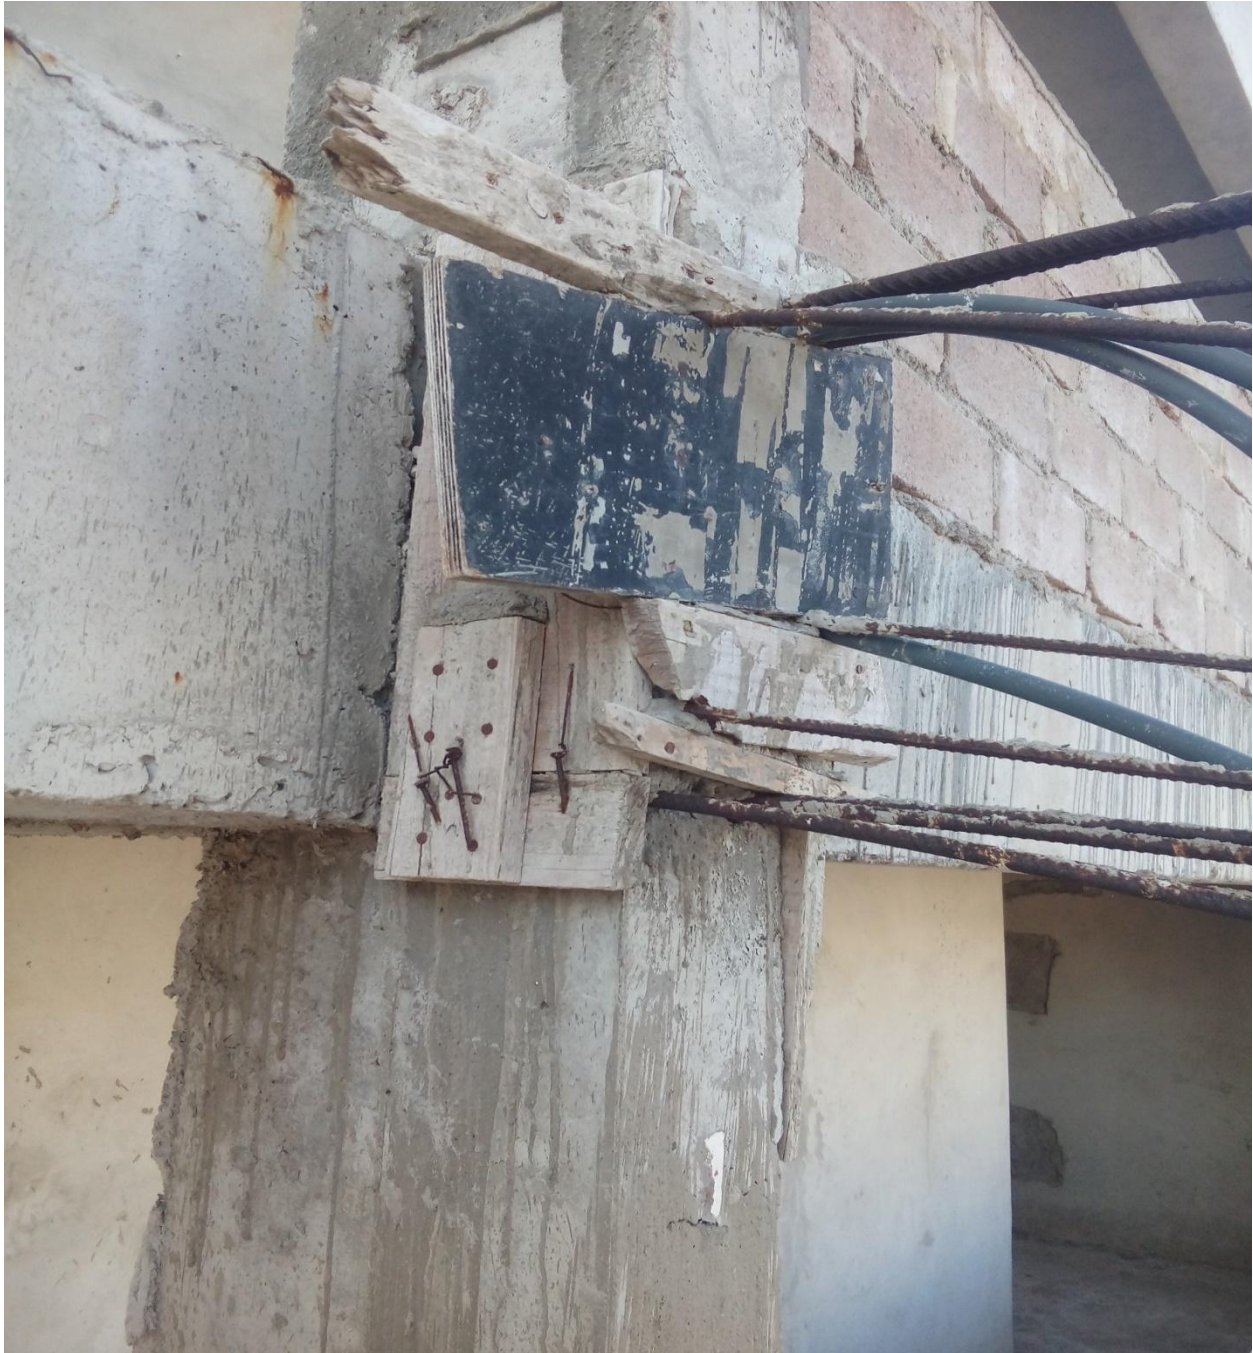
Figura.20. Madeira exposta resultante da má cofragem e armadura exposta sujeita a corrosão.

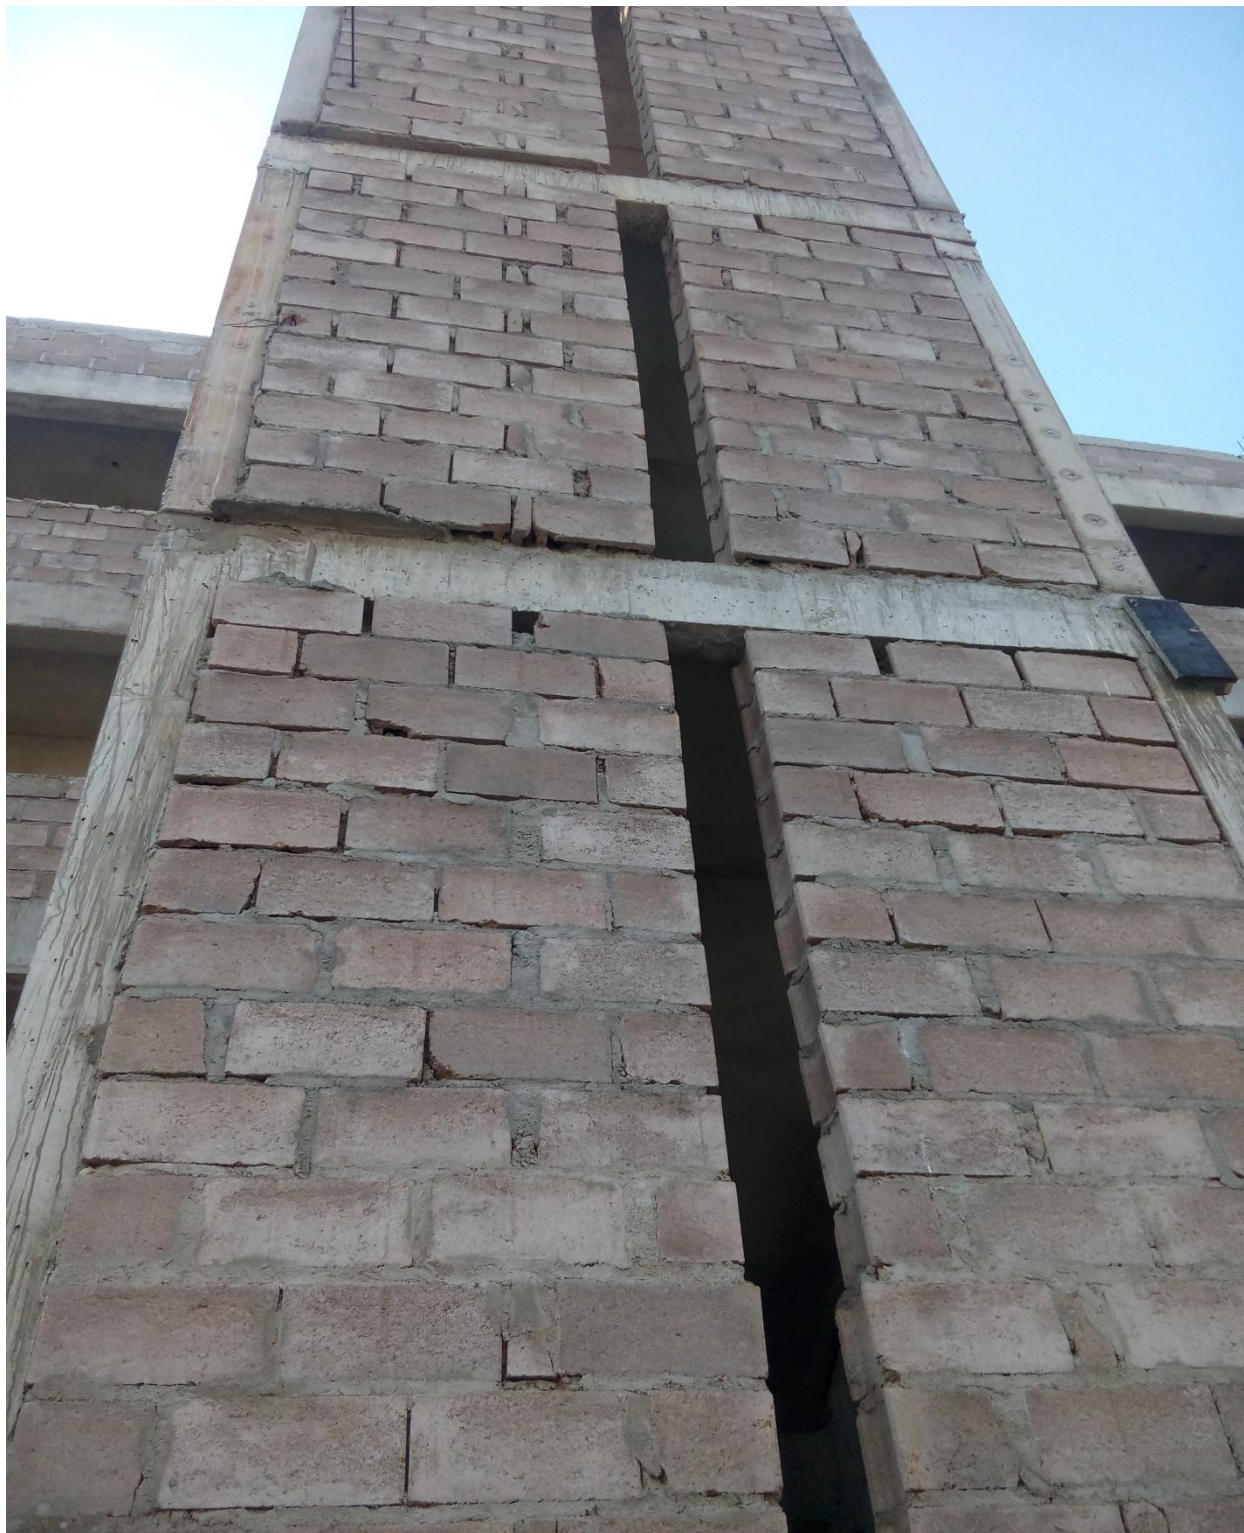
Figura.21. Alvenaria não alinhada da estrutura na tentativa de corrigir a esquadria, podendo ter as suas consequências futuras.

- Chapisco com argamassa de uma espessura maior para ganhar a esquadria do compartimento e alinhamento da parede.
