O CUMPRIMENTO DAS BOAS PRÁTICAS DE
EXECUÇÃO DE OBRAS E SEUS REFLEXOS EM
FUTURAS PATOLOGIAS

TRABALHO DE INVESTIGAÇÃO

O presente trabalho sintetiza as actividades desenvolvidas durante o decurso do Estágio Curricular, realizado no âmbito de obtenção de grau de licenciatura em Engenharia Civil tendo como ênfase ”O cumprimento das boas práticas de execução de obra e seus reflexos em futuras patologias” numa obra inacabada pertencente ao FFH (Fundo para Fomento e Habitação), localizada no Bairro do Zintava Marracuene, com fins habitacionais.

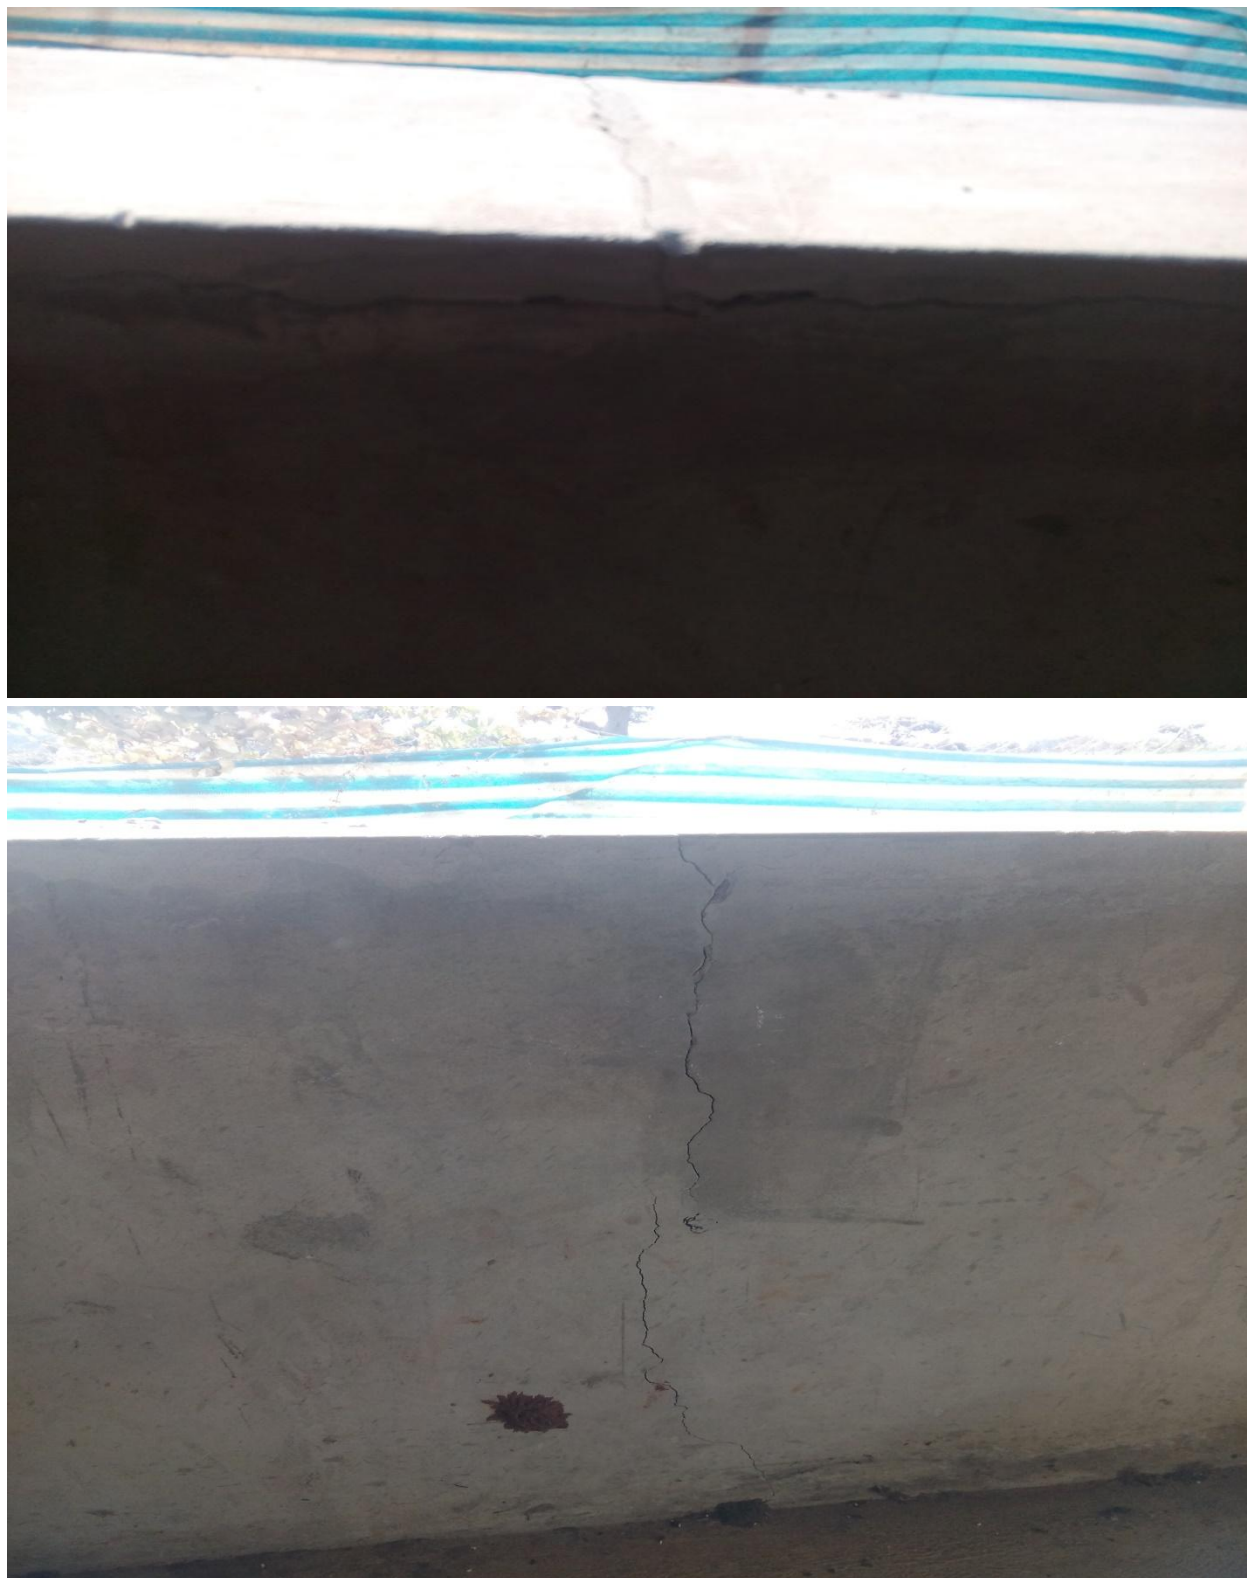
Figura.23. Paredes e arestas com má qualidade.

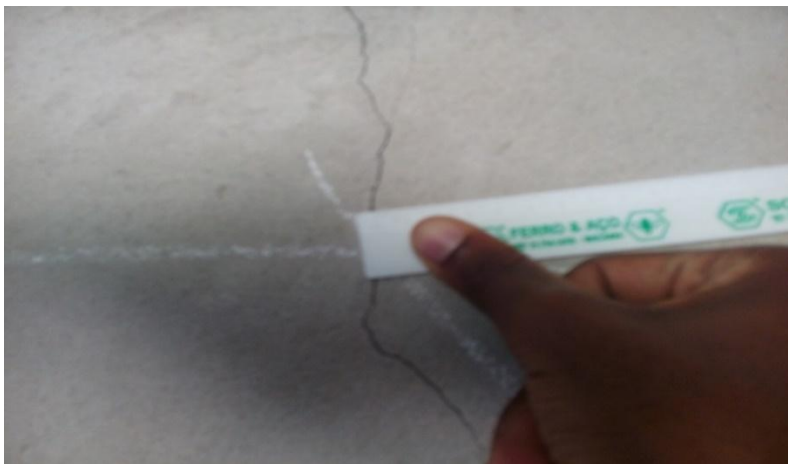
Lajes: Pequenas variações de espessura por piso, localização e geometria de fendas, fissuras e áreas de vazios.

Figura 24. Medições de fissuras.

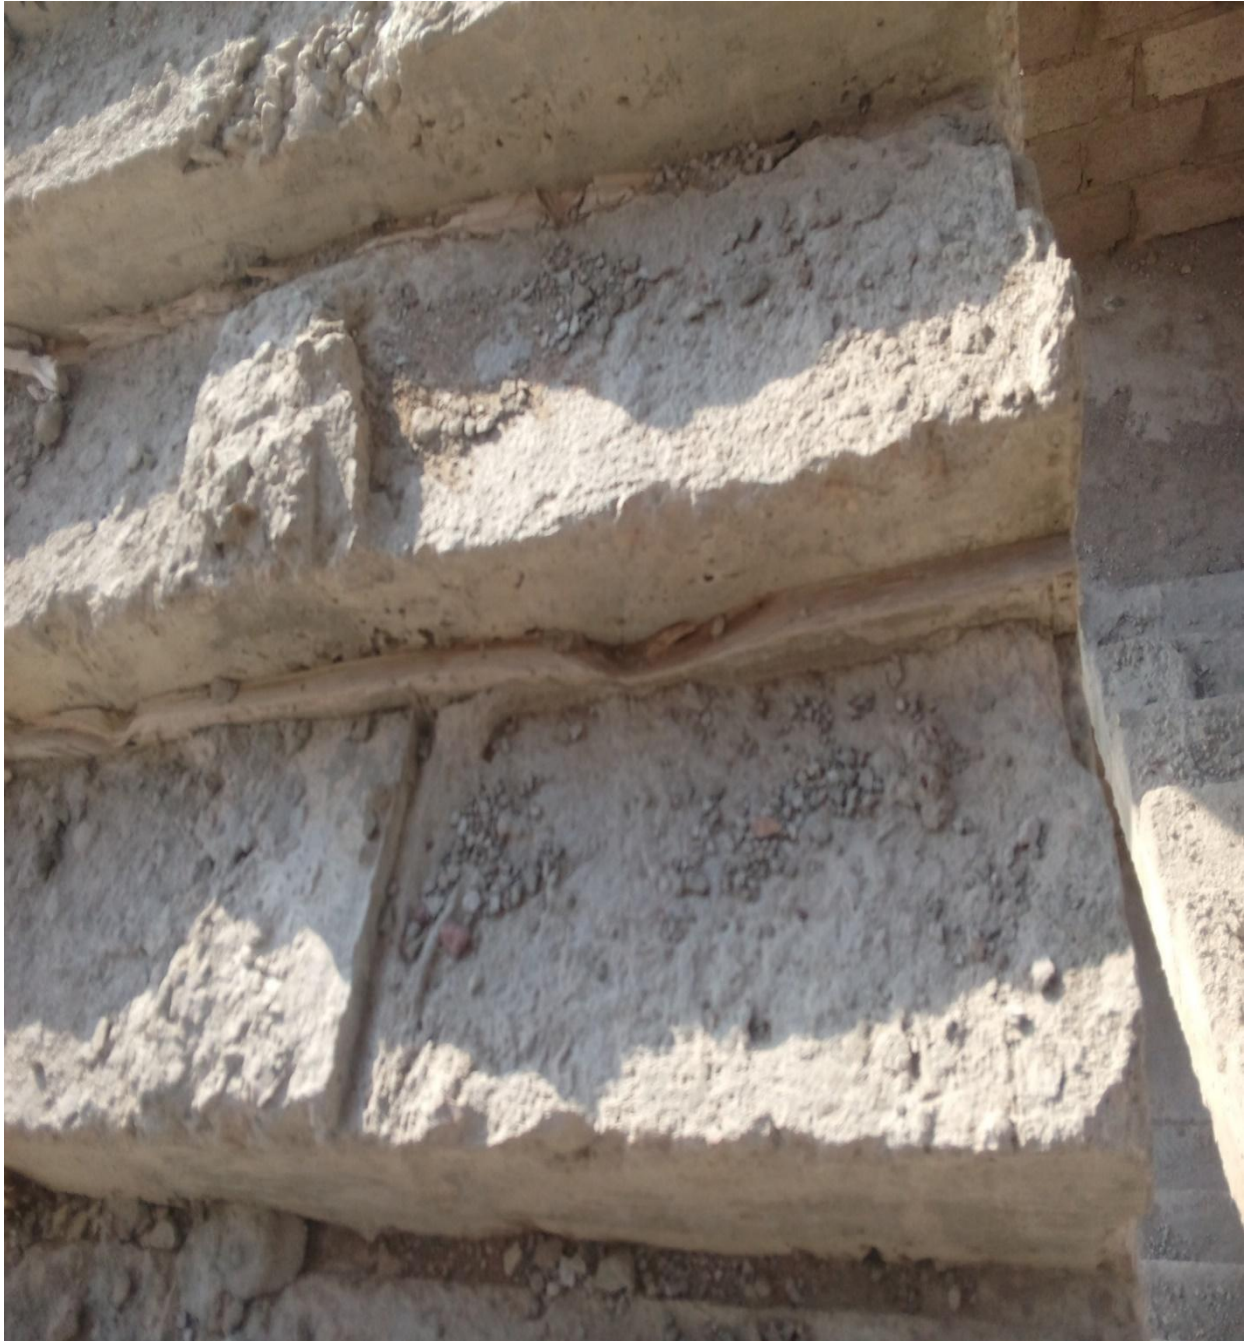
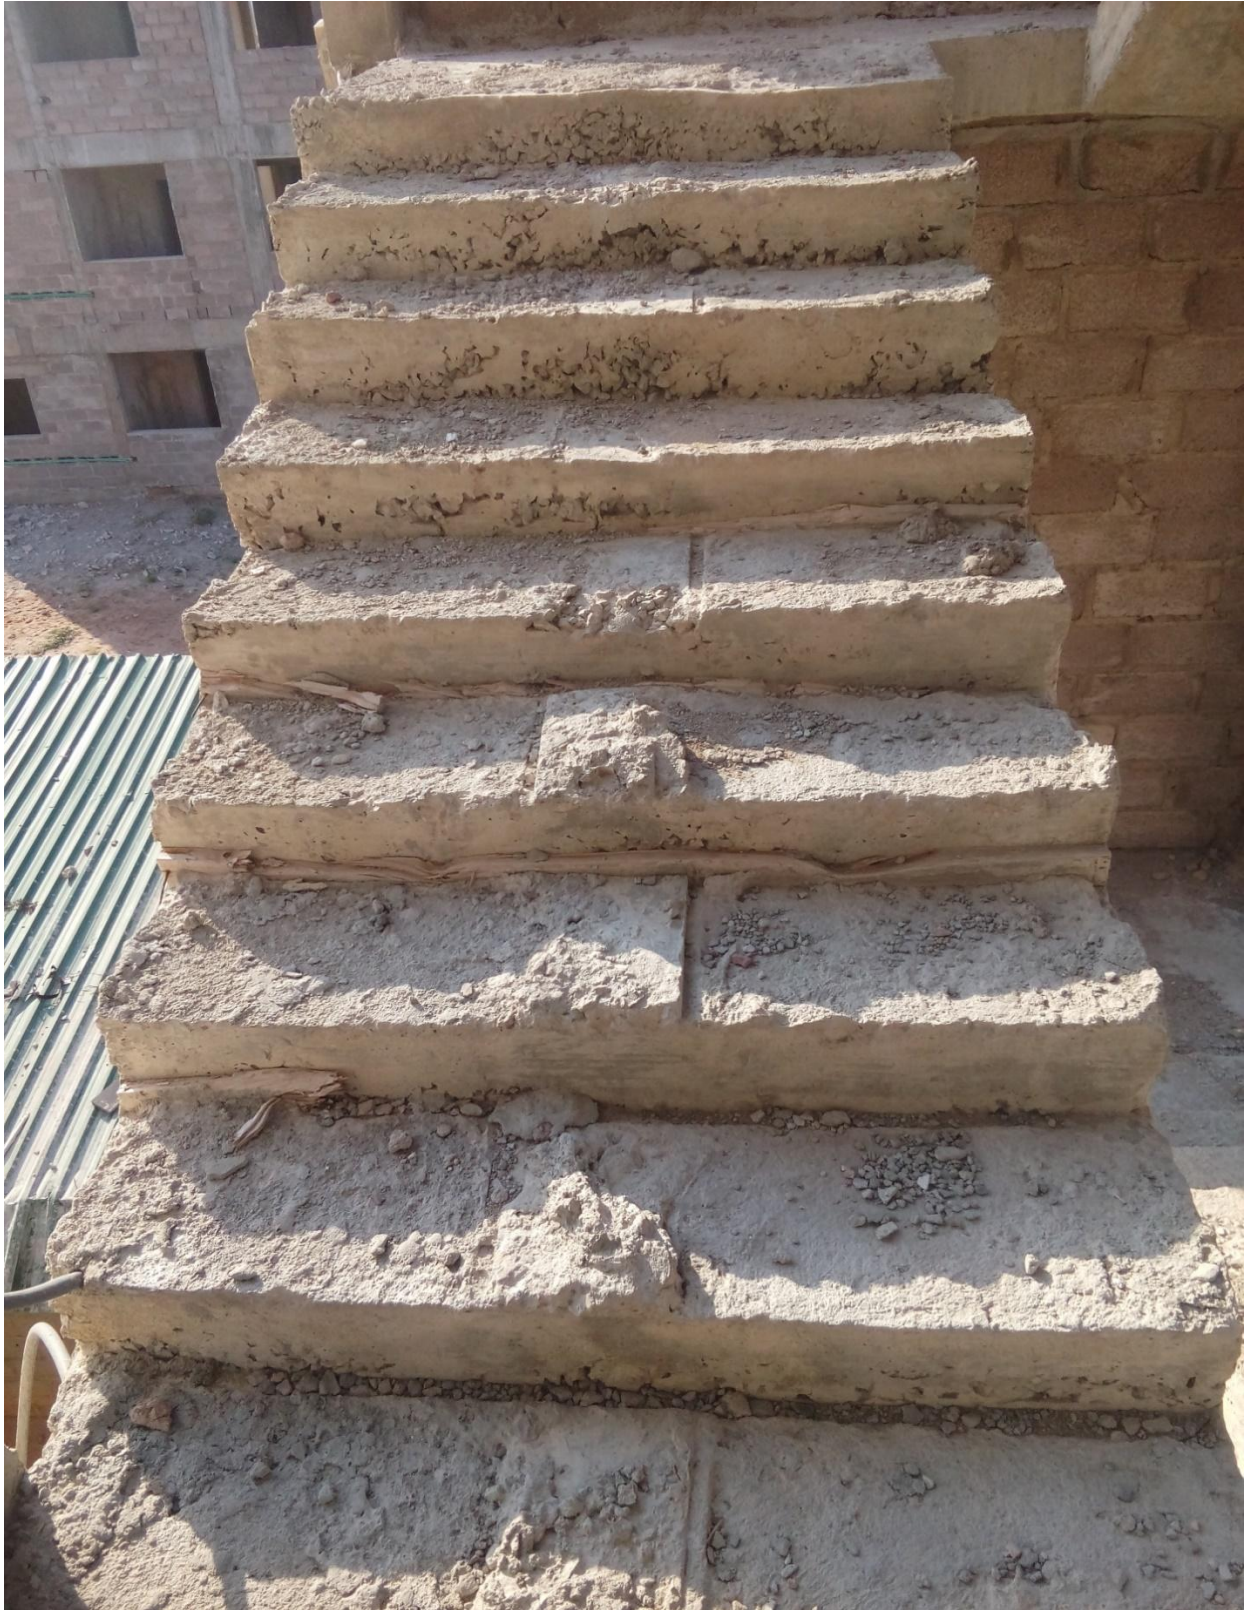
Figura. 25 (a) e (b). Cofragem deficiente e dimensões irregulares dos degraus o que pode implicar maior reboco em certos degraus.

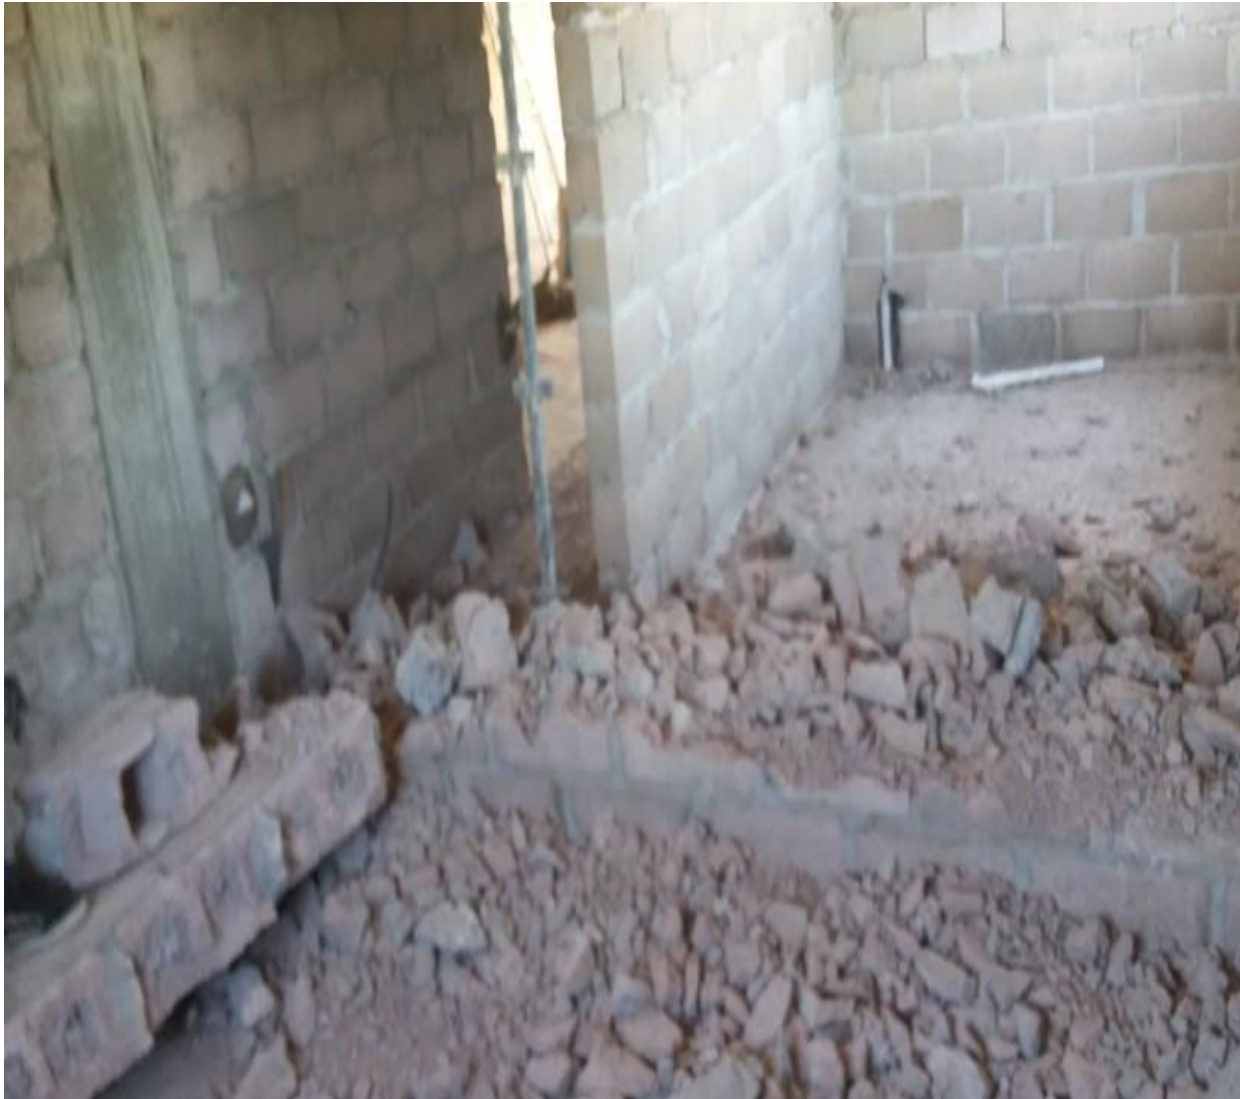
Figura.26. Demolição e reconstrução da parede divisória.

- Demolição e reconstrução da parede divisória entre quartos por falta de alinhamento em concordância com a viga.

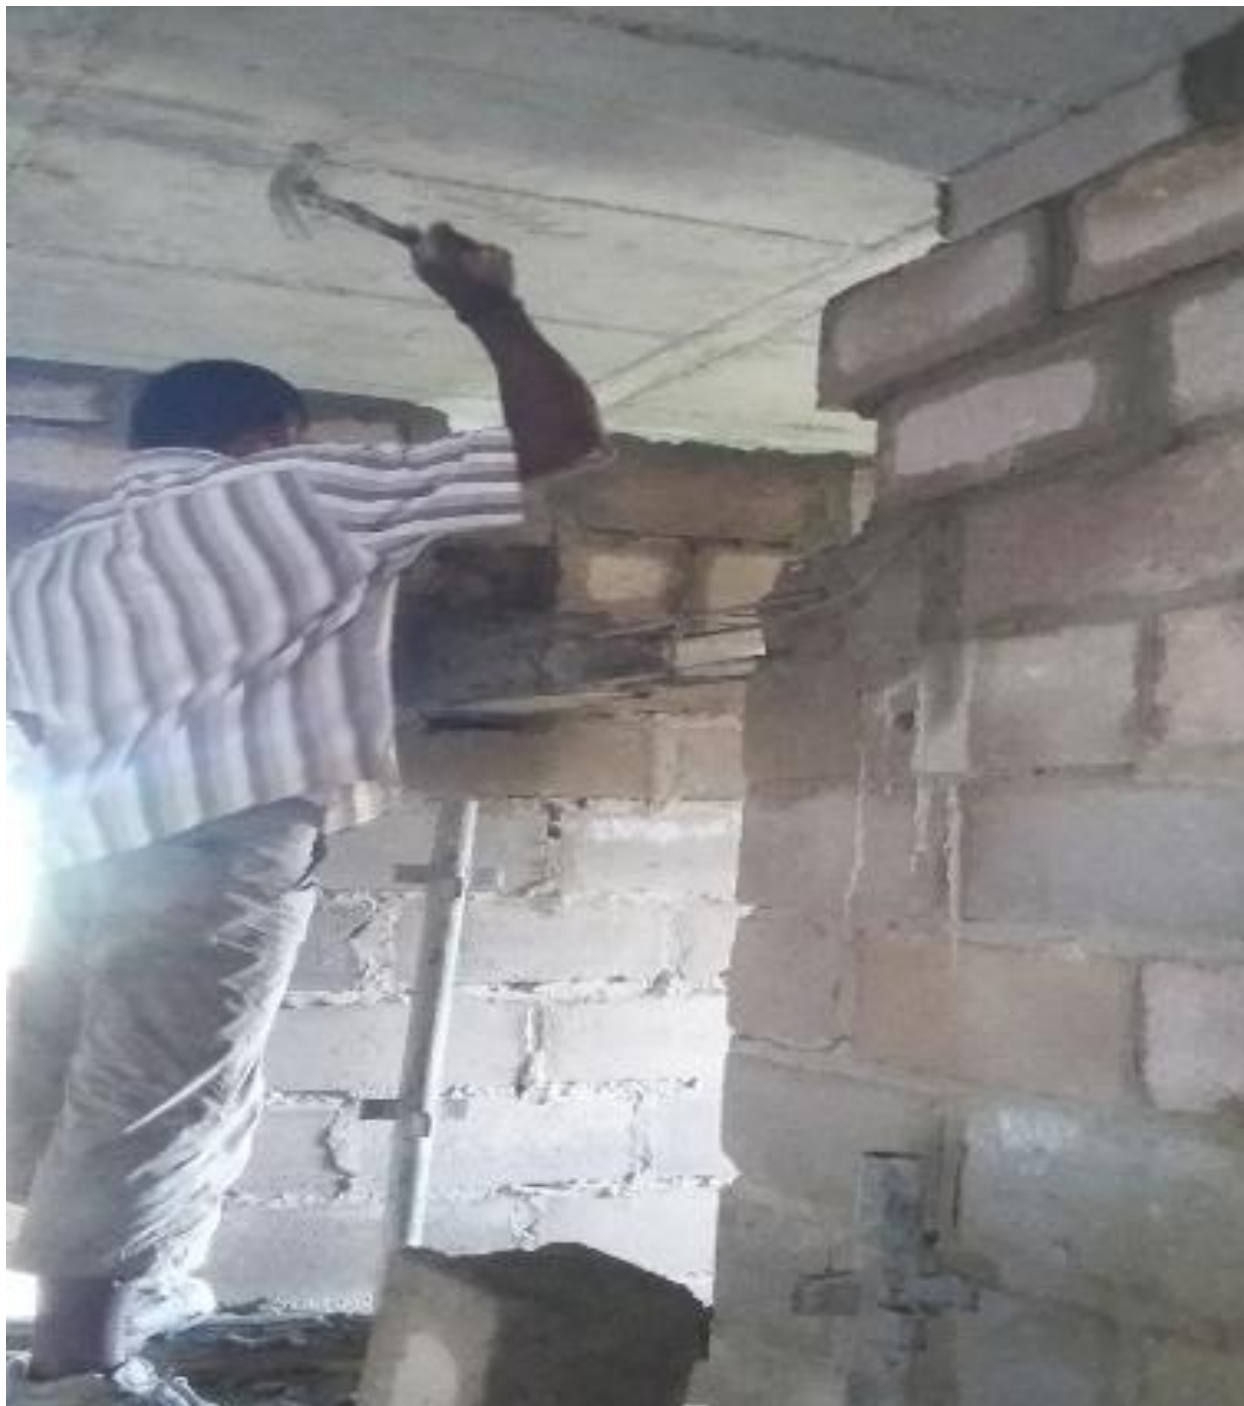
Figura.27. Demolição de um lintel na entrada de um quarto.

- Demolição de um lintel na entrada de um quarto, por falta concordância com o alinhamento da parede.

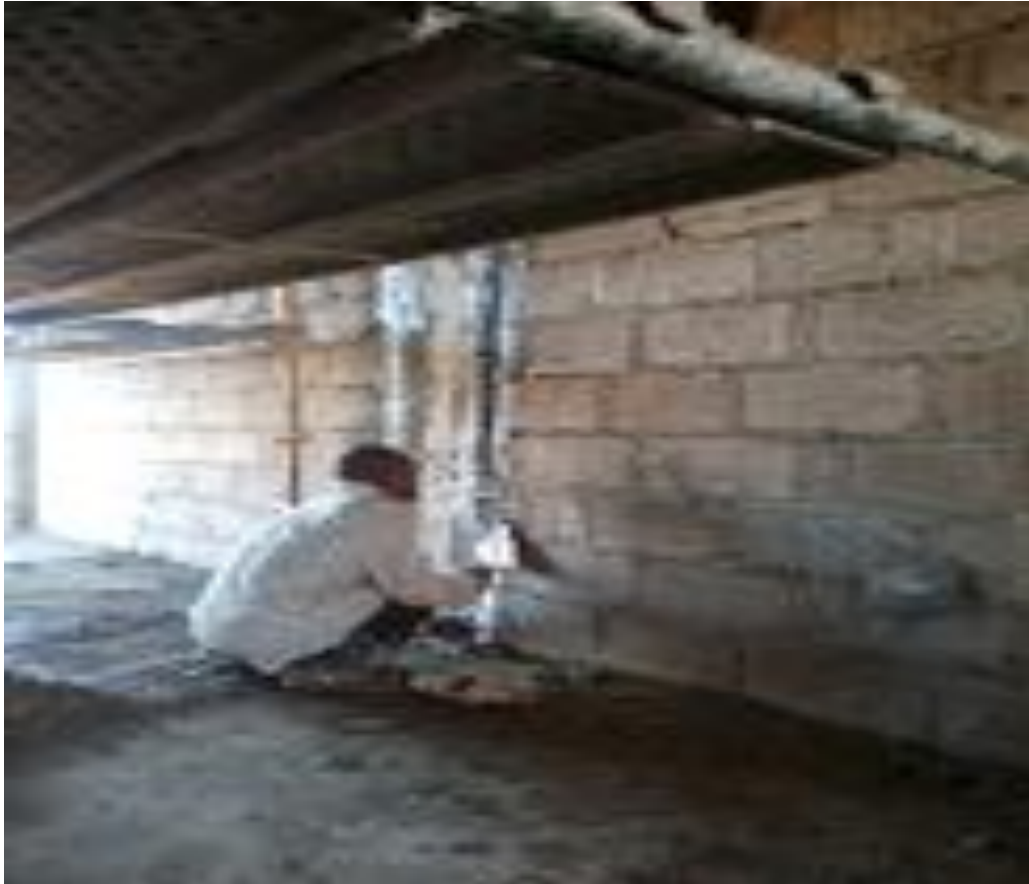
Figura.28. Colocação da rede de fibra na união entre pilares e vigas com as alvenarias.

- **Colocação da rede de fibra na união entre pilares e vigas com as alvenarias recurso a cimento cola para evitar rachas na camada de reboco.**

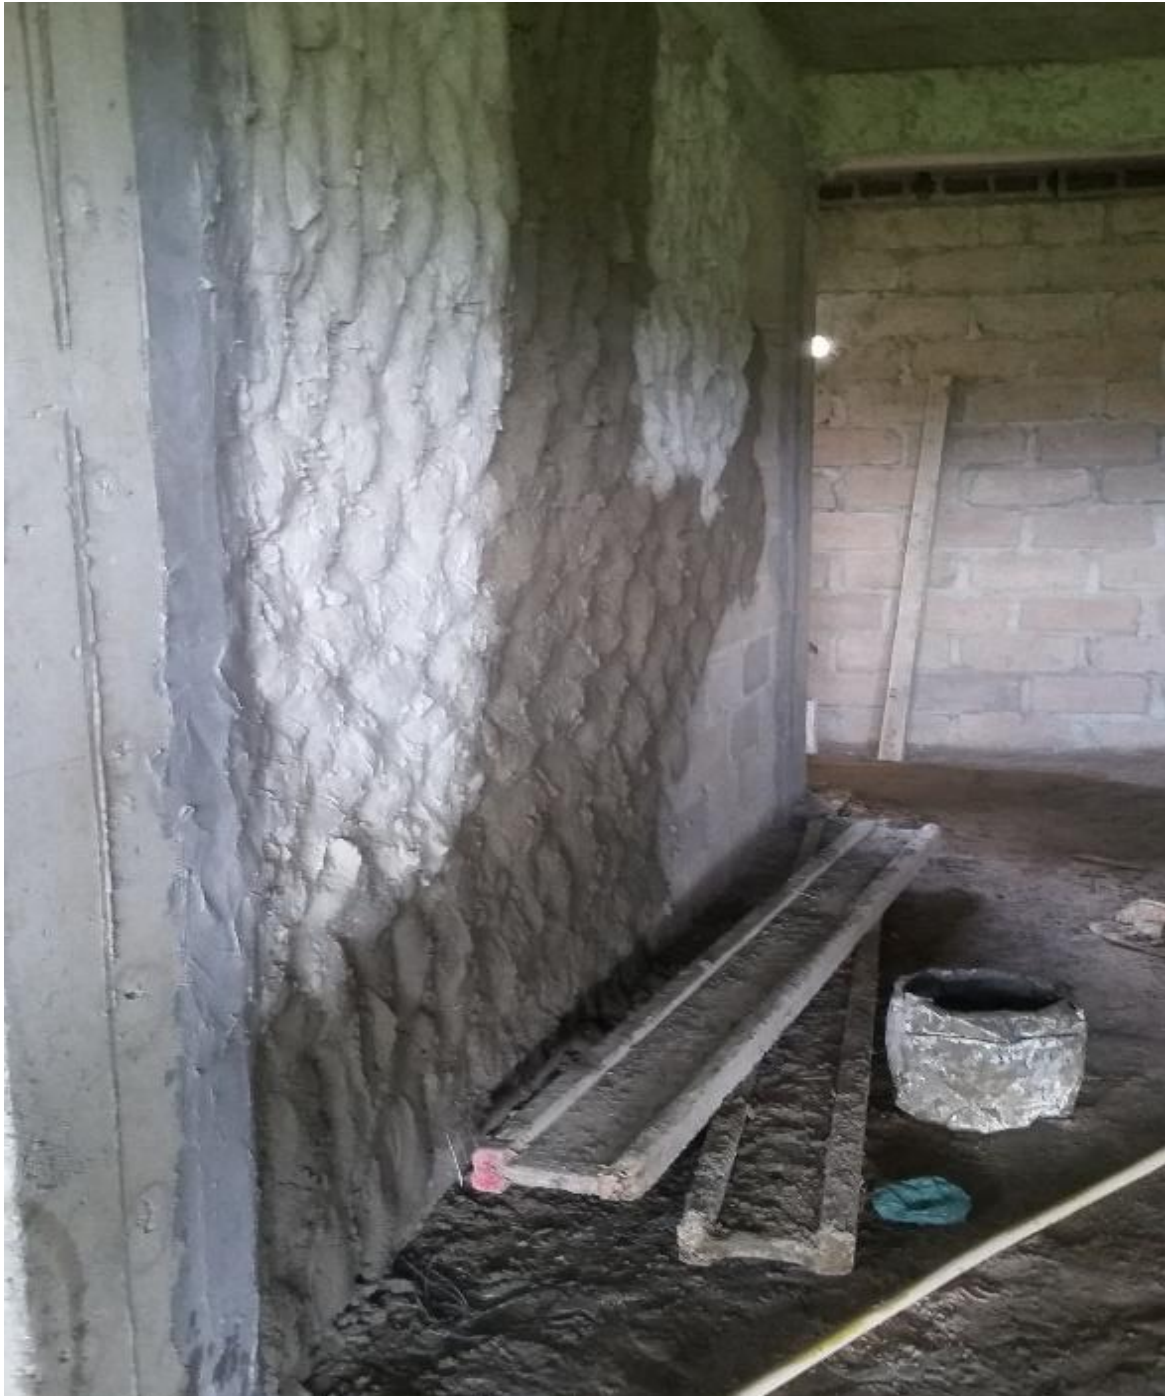
Figura.29. Aumento da espessura da parede.

- Chapisco com argamassa de uma espessura maior para ganhar a esquadria do compartimento e alinhamento da parede.

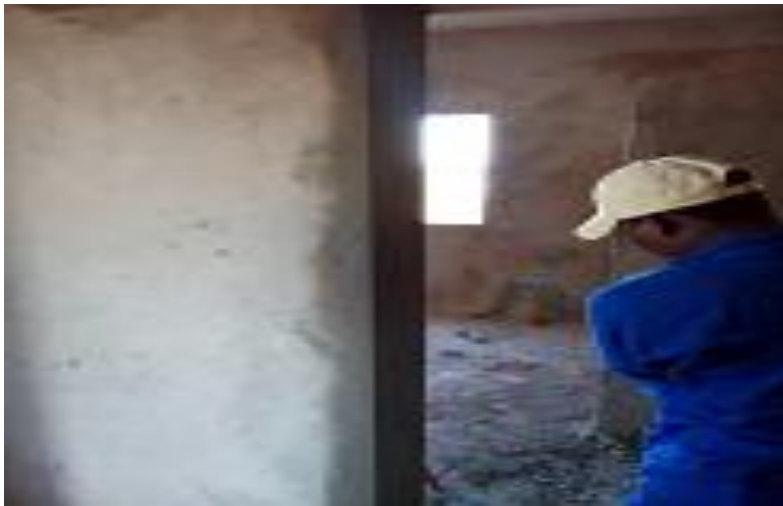
Figura.30. Correcção de arestas.

- **Fiscalização com recurso a régua, régua de nível e esquadro de uma aresta ainda na fase fresca, evitando assim gastos e poupando tempo no caso de sua correcção.**

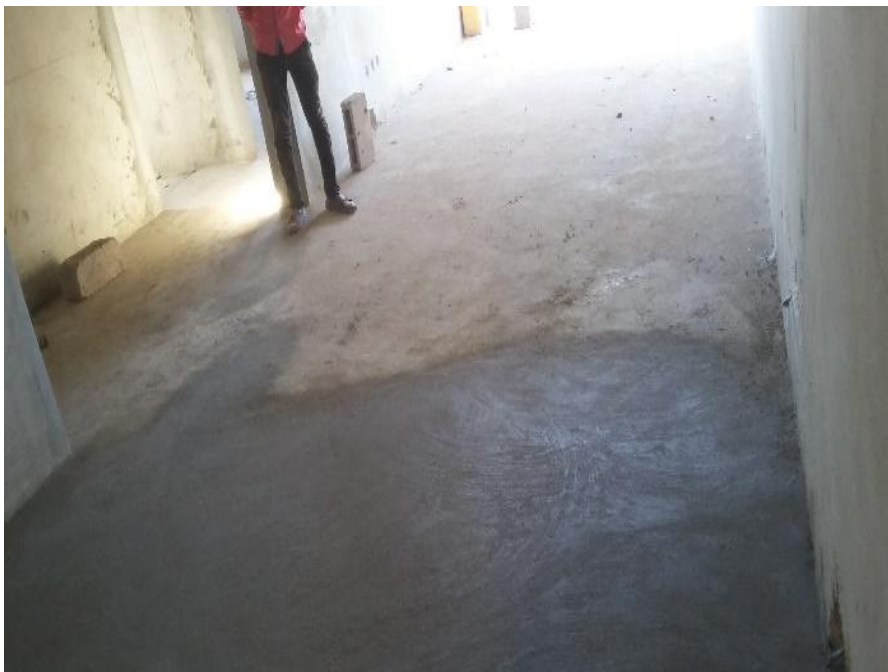
Figura.31. Rectificação da betonilha, tinha desnível e alisamento sem qualidade.

- **Rectificação da betonilha**

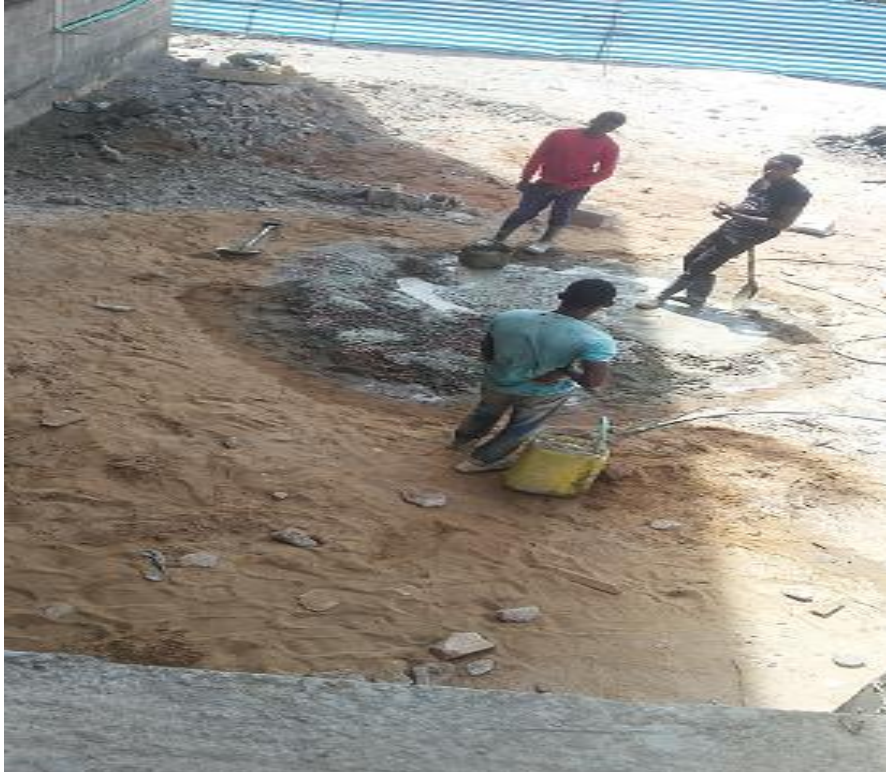
Controle do traço do betão 1:2:3 produzindo o B25 para as cintas "vigas" do terraço.

Figura.33. Confeção Manual do betão.

Comentário→ A má confeção do betão, apresenta inconvenientes tais como: homogeneização deficiente, trabalhabilidade inadequada, ralação a/c inadequada etc., que propiciam o surgimento de futuras patologias.

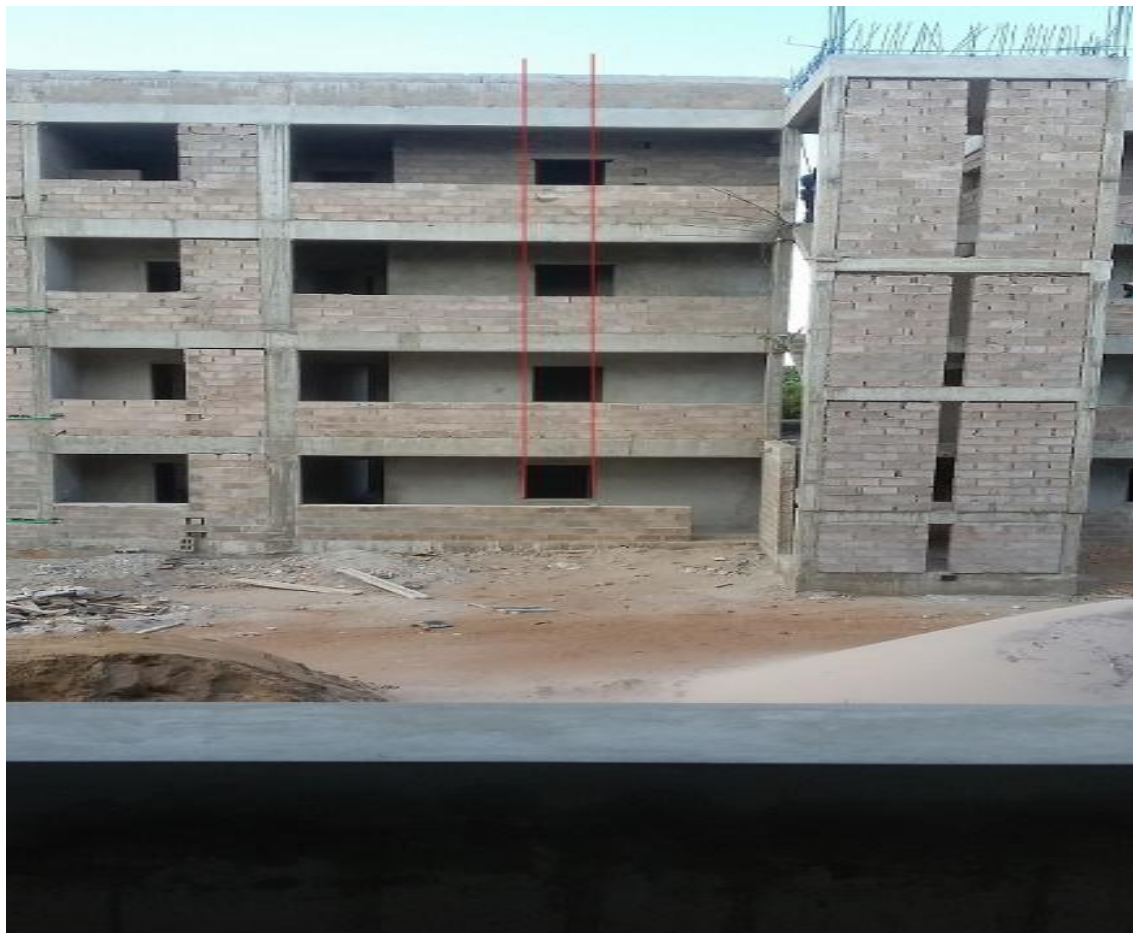
Anexo 2**Correcção do alinhamento da prumada das janelas**

Figura.34. Correção dos prumos de janelas.

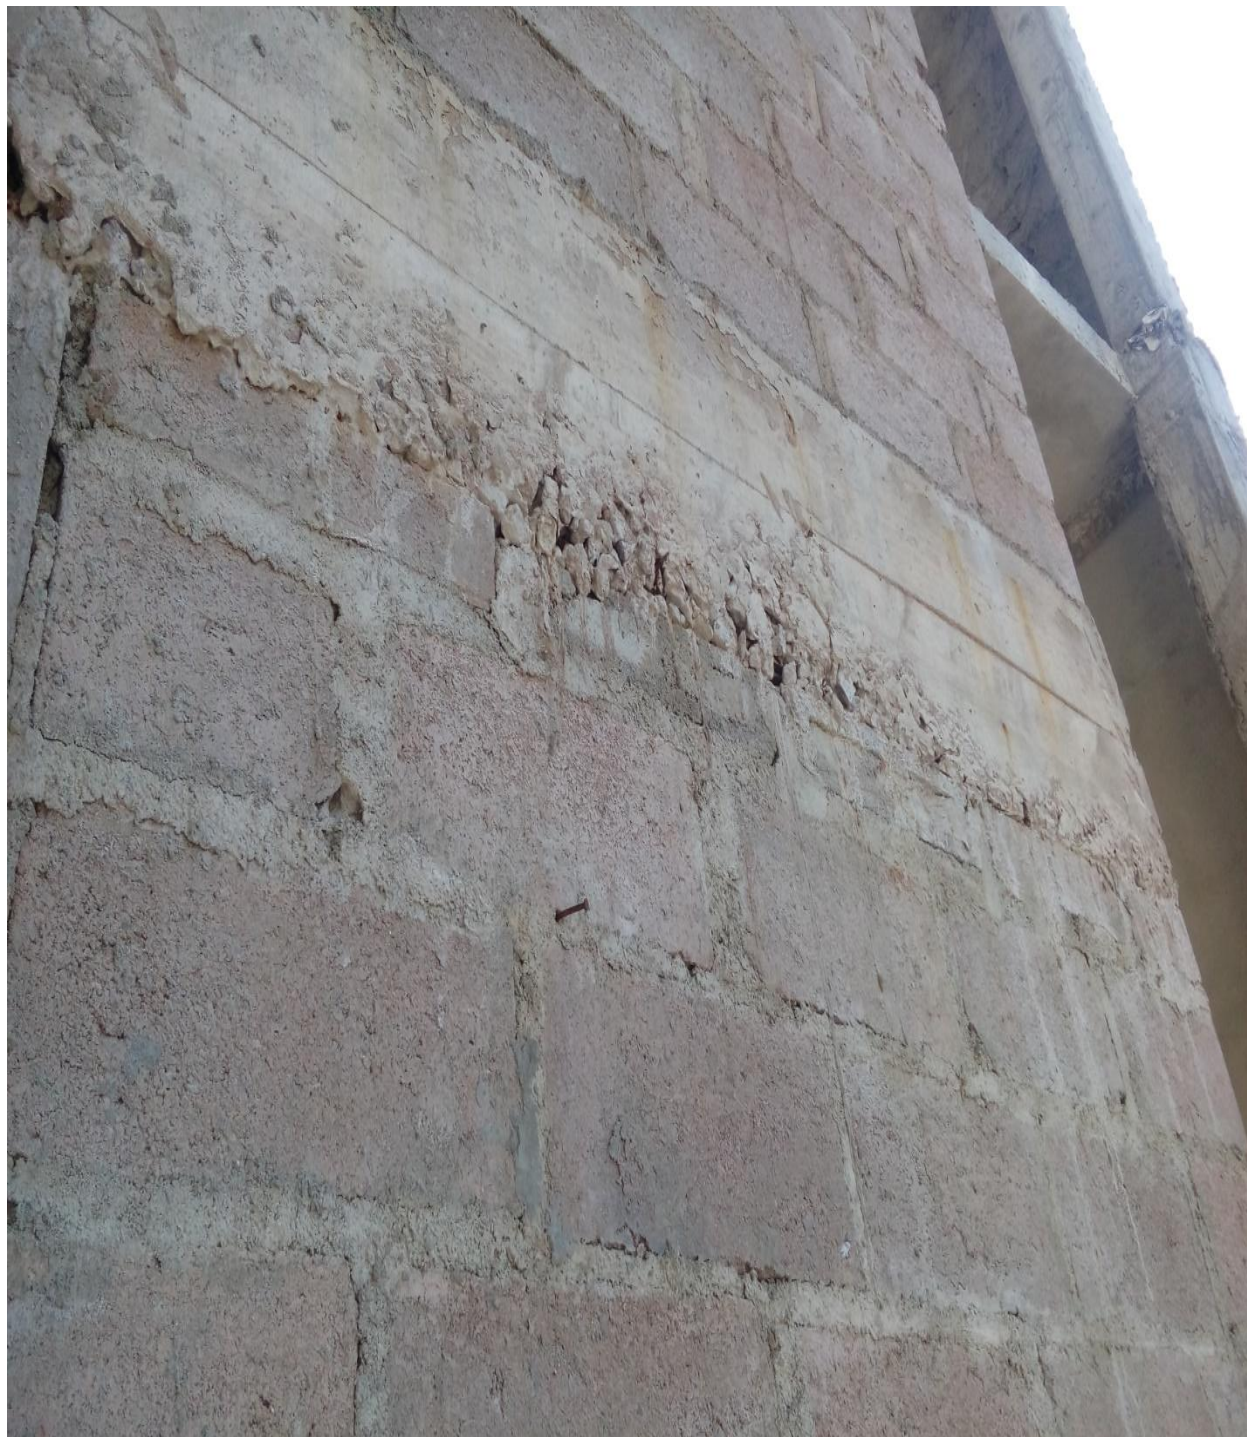
Anexo 3**Betão da viga segregado**

Figura.35. Viga com betão segregado.

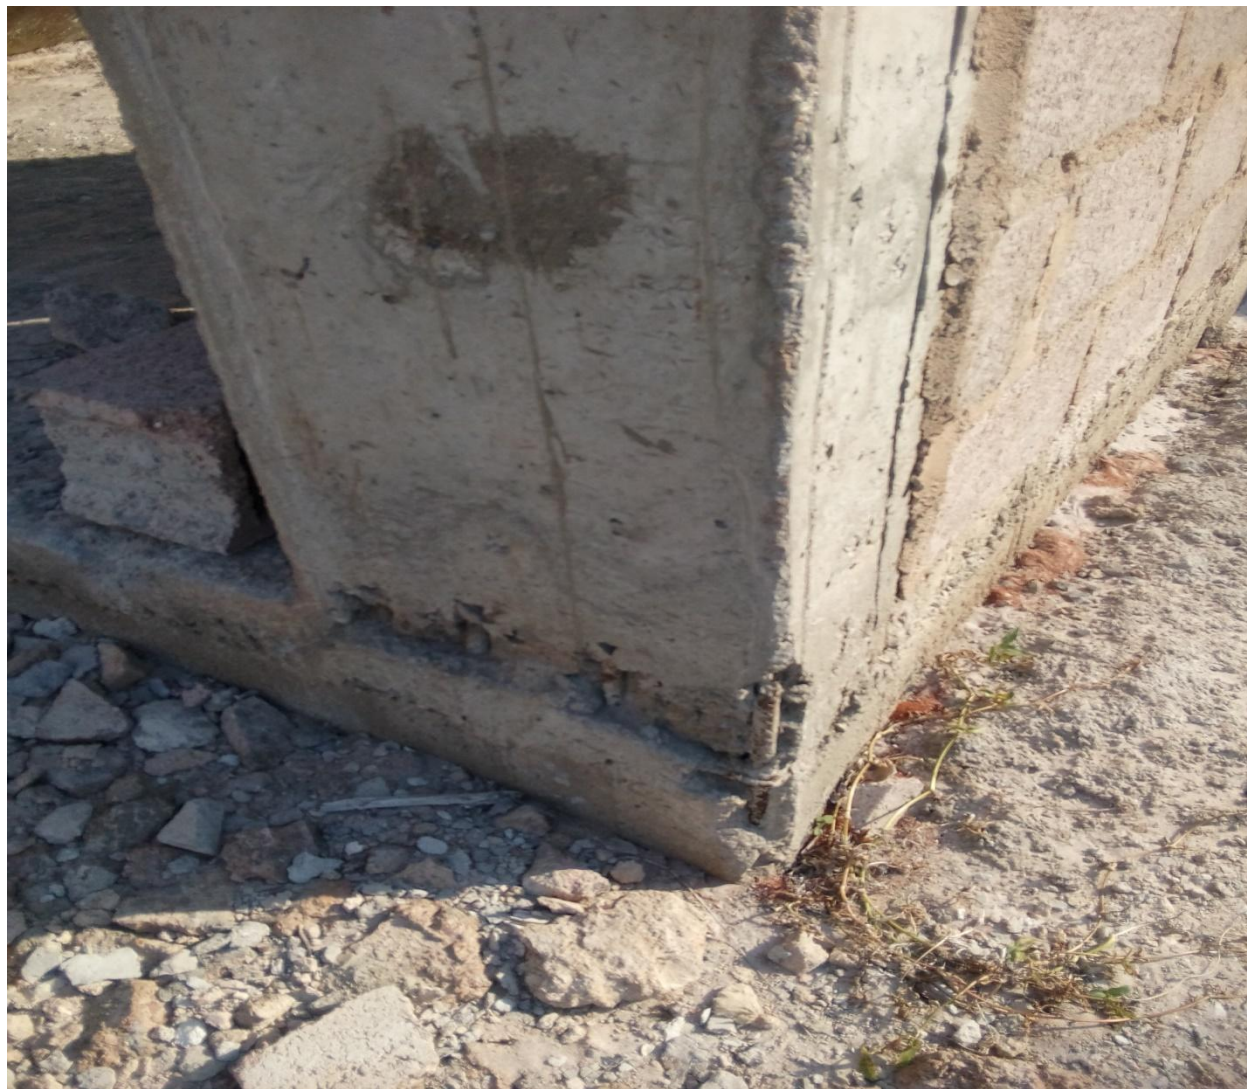
Anexo 4**Armadura exposta**

Figura.36. Armadura exposta na base do pilar.

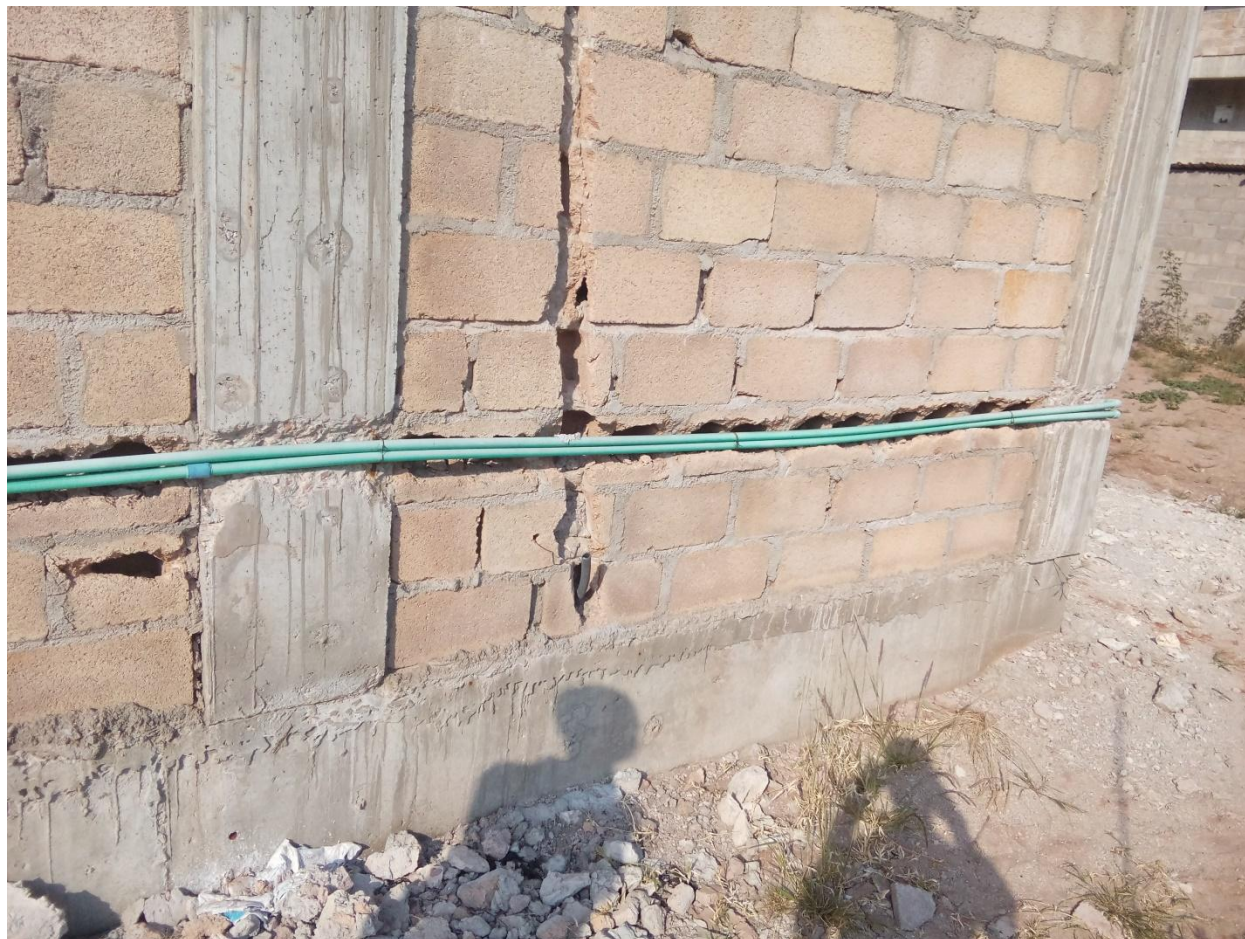
Anexo 5**Tubagem exposta.**

Figura.37. Tubagem exposta, por um período relativamente longo podendo degradar-se por radiação solar.
