**Procedimentos de Restauração de Edifícios Históricos (2020-  
2021), Estudo de Caso da Igreja de Nossa Senhora do  
Livramento-Quelimane**

Monografia apresentada a Universidade Politécnica, Instituto Superior de Humanidades, Ciências e Tecnologias como requisito parcial para obtenção do grau de Licenciatura em Engenharia Civil

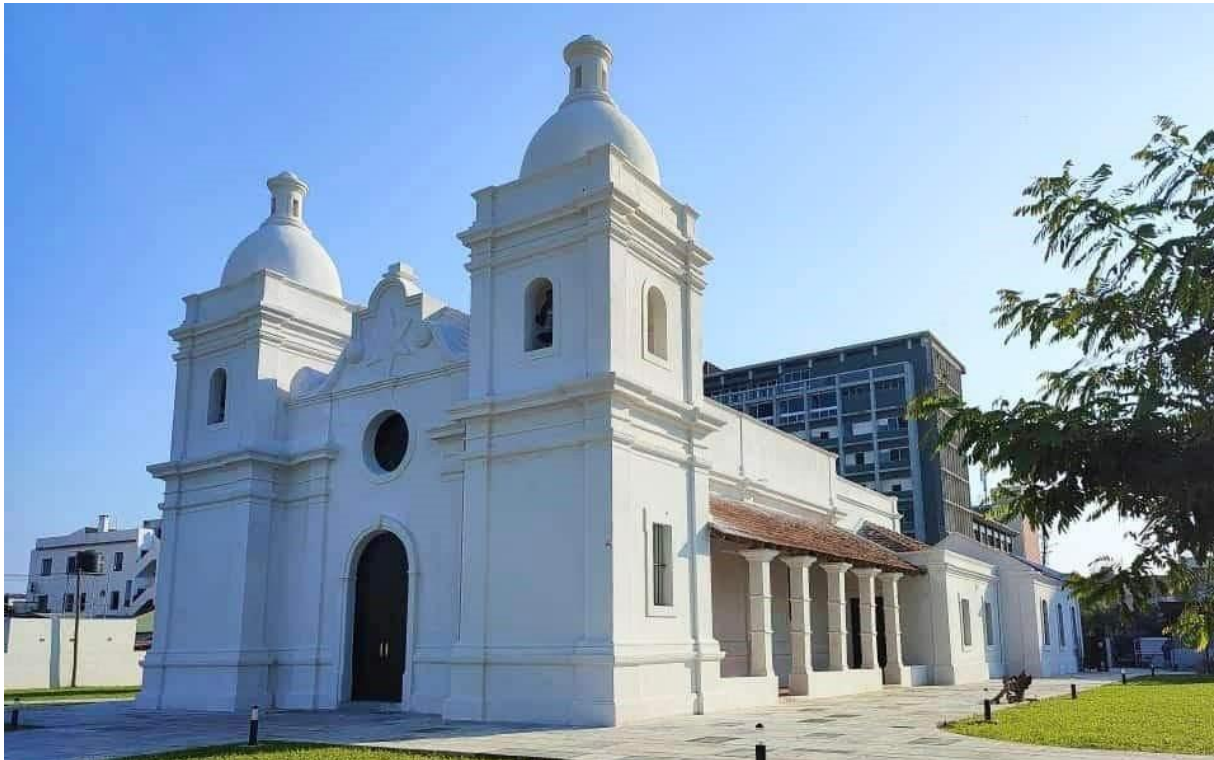
Figura 2: A igreja de Nossa Senhora do Livramento

A igreja de Nossa Senhora do Livramento, mandada reconstruir pelo governador e capitão-mor general Baltazar Pereira do Lago, em 1776, e só concluída em 1786 pela mão do governador António de Mello e Castro, encerra 246 anos de História sendo comparada por alguns historiadores à Ermida de Nossa Senhora da Nazaré de Luanda (1664) e à Nossa Senhora do Pópulo em Benguela (1748).

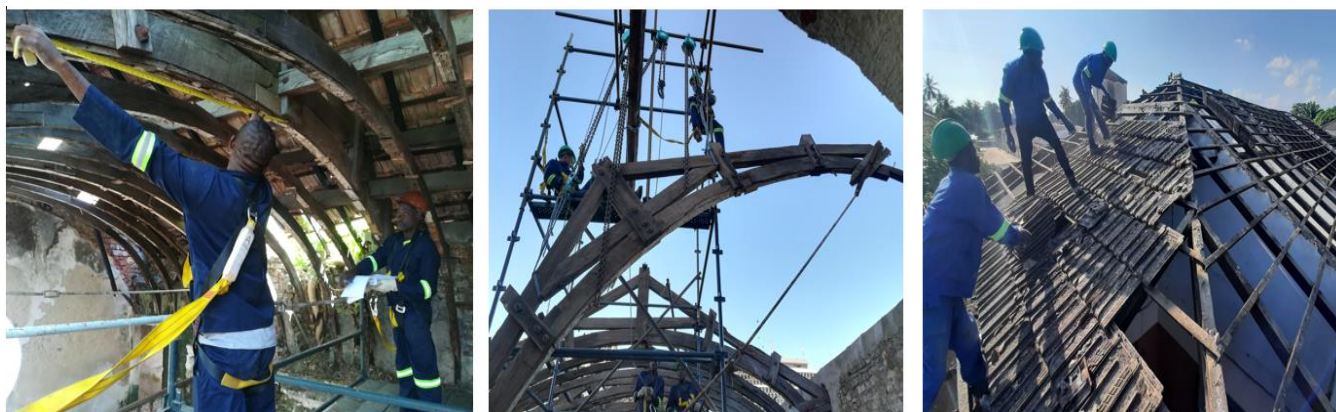
Figura 3: Medição, retirada da Estrutura de cobertura antiga e colocação de telhas

Identificou-se que as telhas que são de fabrico francês (marselhesas), que já não há no mercado Moçambicano e o passo seguinte foi identificar edifícios na cidade de Quelimane que tivessem telhas semelhantes para fazer uma troca com os donos dos edifícios. Nesta senda, foram identificadas a Capela da Missão do Coalane, onde foram retiradas cerca de 900 telhas em troca de chapas. Na residência do senhor António Serra da Mata foram retiradas cerca de 3800 telhas em troca de uma cobertura nova e na residência do senhor Massas foram retiradas 2000 telhas. Num modelo de responsabilidade social da ABS, foram retiradas as telhas da escola primária do Coalane, tendo sido constatado que a cobertura apresentava problemas e para além de retirar as telhas, foi refeita toda a estrutura de cobertura, montadas novas janelas e portas, instaladas a iluminação (que não havia), e pintado o edifício, reabilitando assim todo o bloco. Então, neste último particularmente, houve contribuição dos fundos que vieram da embaixada da Noruega e parte dos fundos vieram de alguns membros da associação.

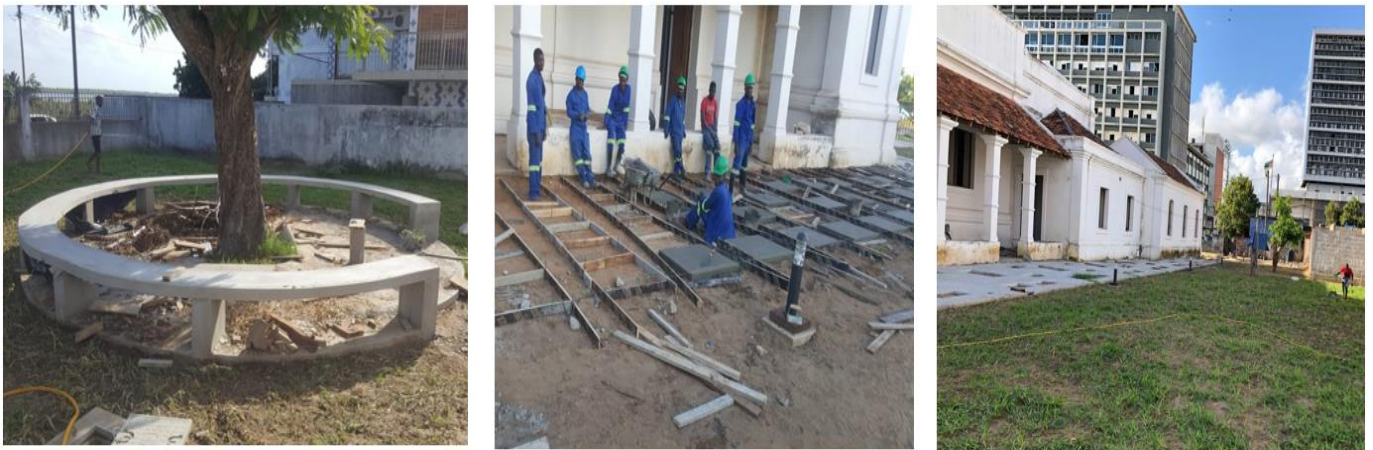
Figura 5: Arranjos Paisagísticos exterioris (construção de bancadas, placas de passeios e plantio de relva)

E10: “O trabalho começou com a cobertura e terminou com arranjos exteriores e paisagísticos”.

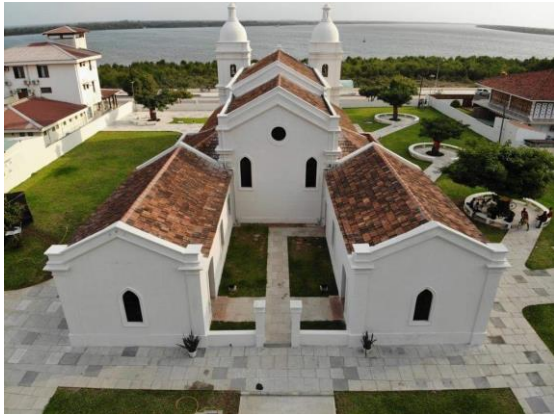
Depois: alçado superior trazeiro

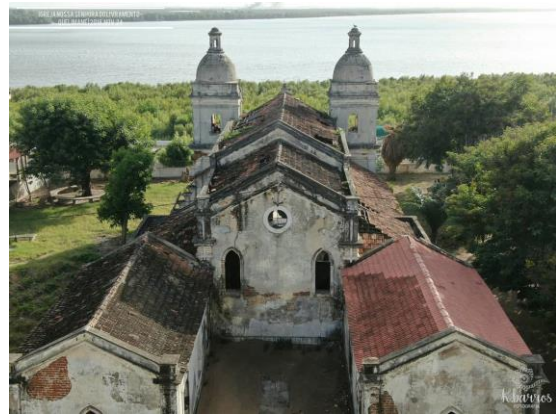
Antes: alçado superior trazeiro

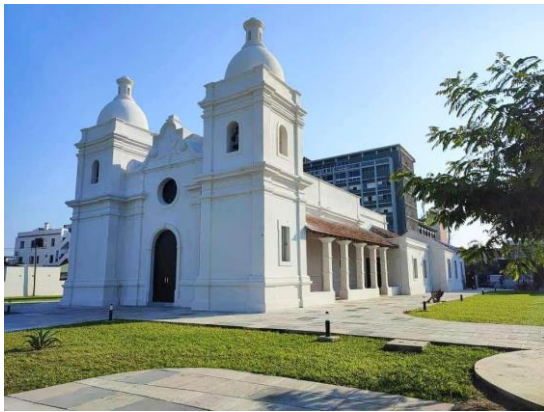
Depois: alçado fronto-lateral direito

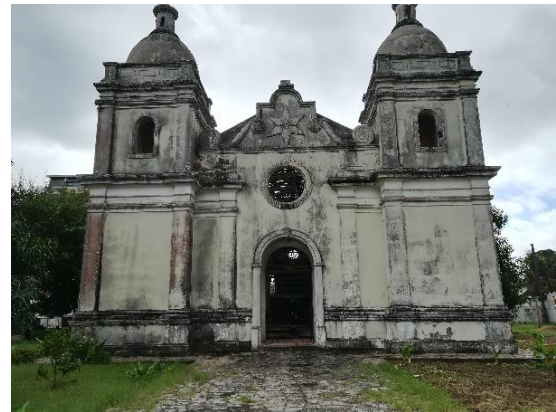
Antes: alçado fronto-lateral direito

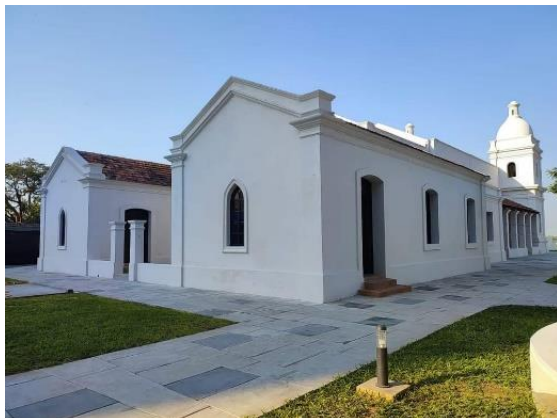
Depois: alçado traz-lateral direito

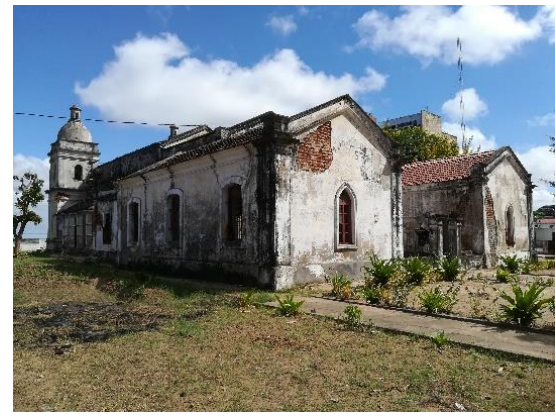
Antes: alçado traz-lateral direito
