Estudo de Caso: Reabilitação e Reforço Estrutural de um Edifício na cidade de Maputo

Relatório de Estágio Curricular

Curso de Engenharia Civil

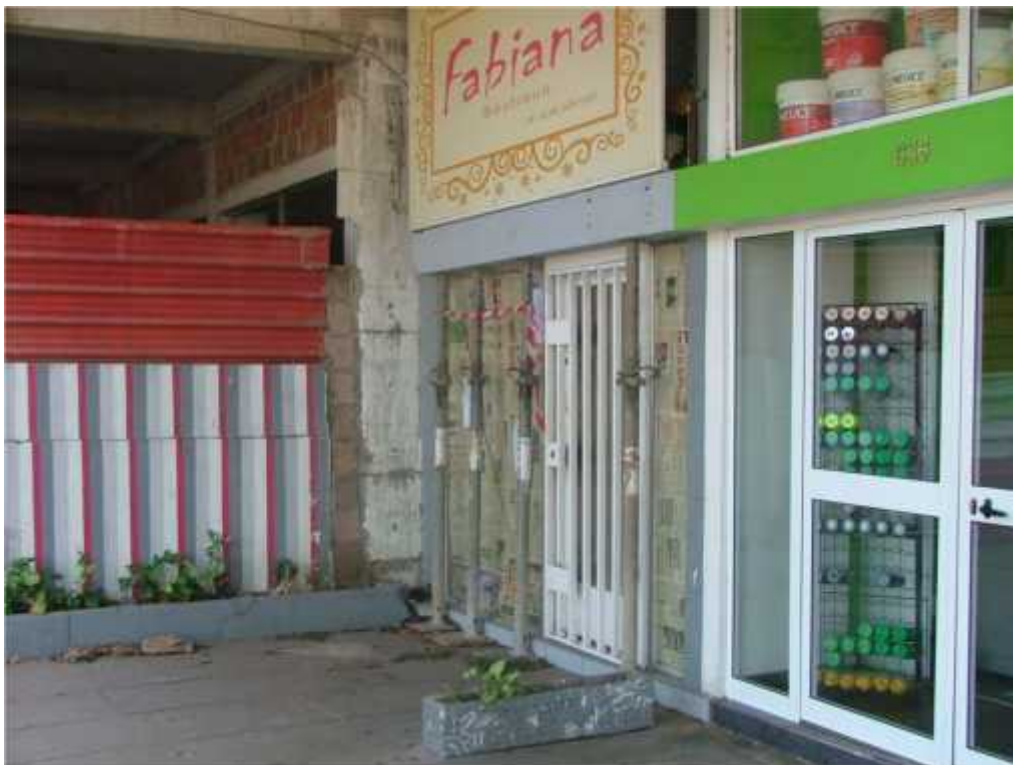
Figura 41 – Vista frontal da empresa TAFE, Lda.

Durante a visita ao interior da empresa TAFE, Lda foram observadas as seguintes avarias:

1. Fissuração acentuada junto a caixilharia com separação de elementos de construção (ver Figura 42, 43, 44 e 46);
2. Rotura do revestimento interior das paredes da casa de banho (ver Figura 45);
3. Fissuração horizontal acentuada ao longo da parede (ver Figura 47).

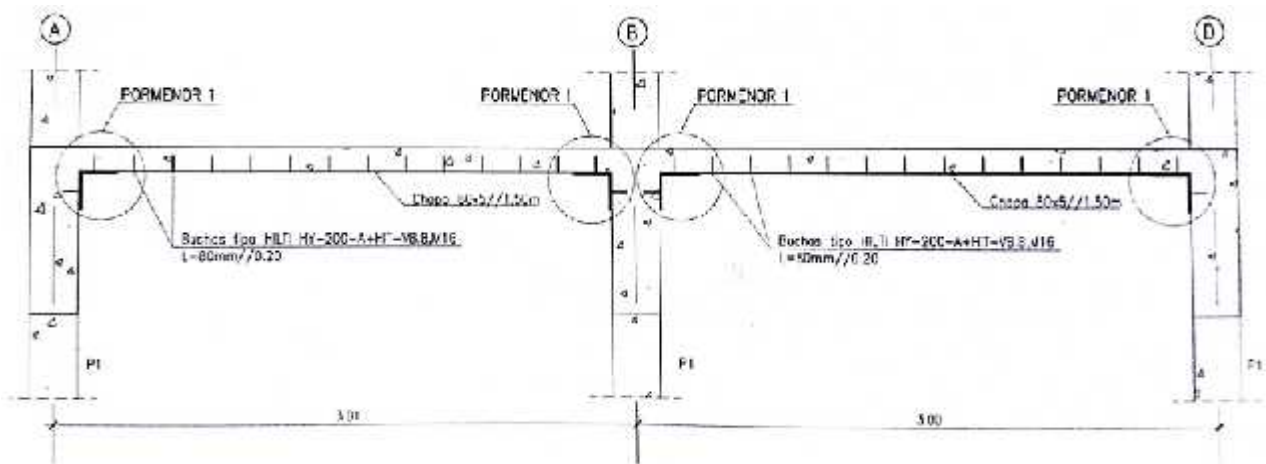
Figura 68 – Reforço da laje.

Observou-se fendilhação na face inferior da laje a meio do primeiro painel de laje contíguo à empena Noroeste, e na face superior da laje junto à viga V4 do lado Noroeste. Pode se referir que o assentamento diferencial terá levado a um aumento do momento negativo da laje sobre V4, com a consequente fendilhação da laje e alteração da rigidez, que por sua vez terá possibilitado a “migração” de esforços para o meio vão, levando também à sua consequente fendilhação. A solução de reforço passou pela injeção das fissuras, adopção de cantoneiras junto das vigas V4 e V5 para apoio da laje (eventual reforço ao esforço transversal), assim como um reforço inferior da laje (2 primeiros painéis do lado Noroeste) com chapas metálicas, admitindo conservativamente uma perda total de encastramento sobre o primeiro apoio interior sobre a viga V4, com consequente aumento dos momentos positivos nos vãos adjacentes (ver Figura 67, 68 e 69). Após reforço estes painéis de laje poderão passar a funcionar de forma simplesmente apoiada sobre as cantoneiras metálicas.

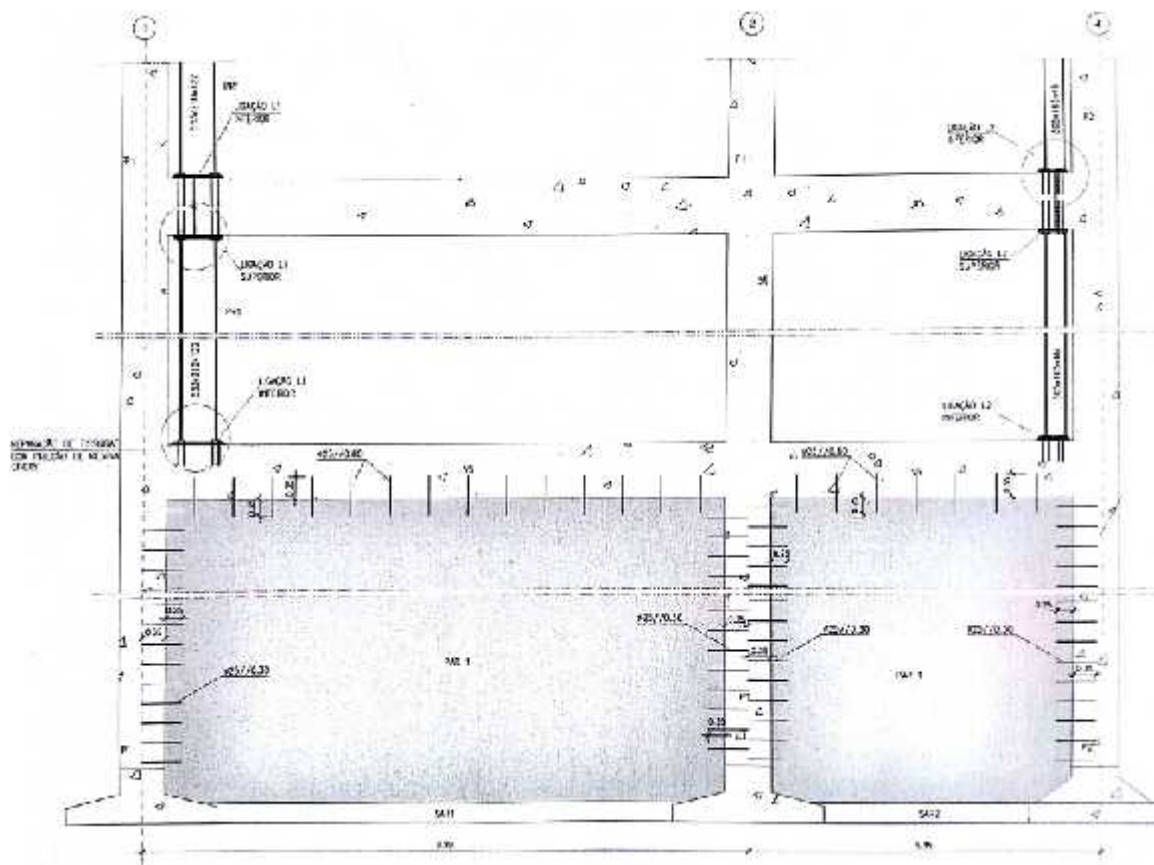
Figura 72 – Reforço de pilares.

Nestes pilares detectaram-se fissurações importantes, indiciando alterações de esforço axial nos pilares, condizentes com o fenómeno de assentamento diferencial. Preconizou-se neste caso a introdução de novos pilares (ver Figura 72), junto destes, desde o piso 1 até à cobertura, com a mesma capacidade resistente dos pilares originais, e a introdução de paredes resistentes de betão armado, na empena Noroeste. Não obstante, procedeu-se à reparação das fissuras dos pilares danificados.

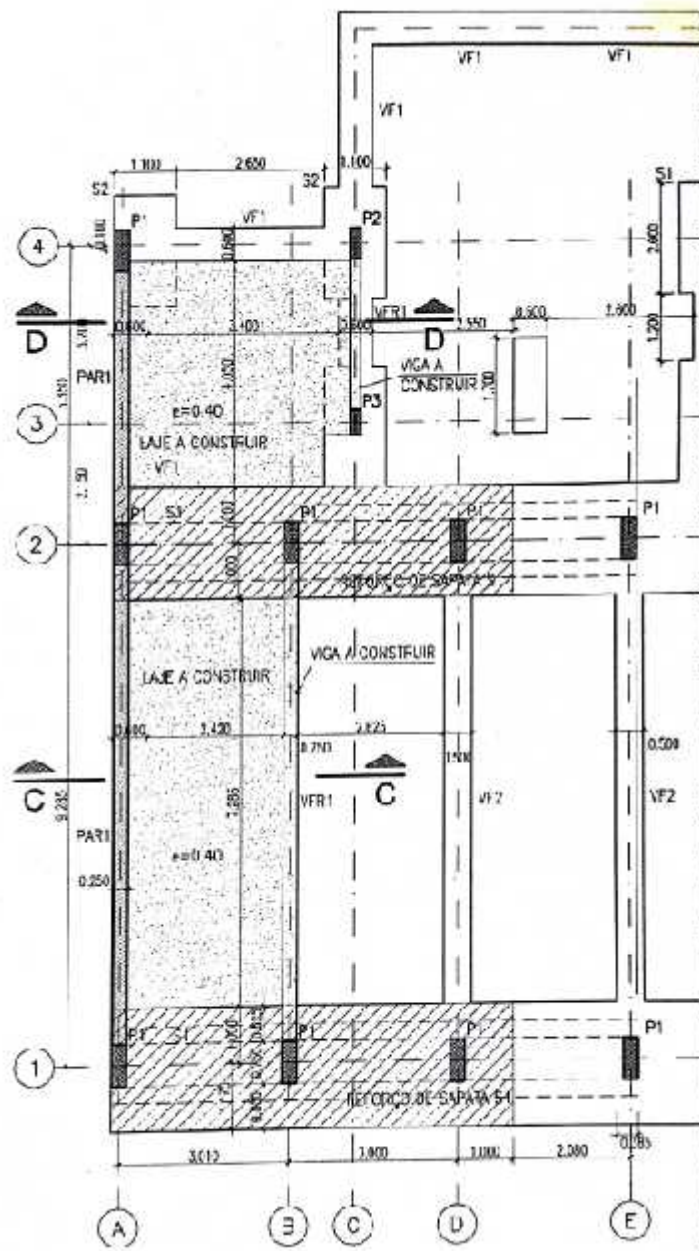
Figura 73 – Reforço das fundações.

As fundações, no que até ao momento foi possível identificar, apresentam diversas fissuras, tal como seria expectável visto serem os elementos mais rígidos a absorverem os assentamentos diferenciais. Essas fissuras estarão compatíveis com alterações dos diagramas de momentos flectores. O reforço preconizado neste caso passa pela construção de novas vigas de fundação (uma de cada lado das vigas existentes) que transmitem a carga ao solo de fundação por intermédio das sapatas corridas existentes. As novas vigas servirão igualmente de reforço directo das sapatas existentes, pelo aumento da sua secção e armadura superior. À semelhança do considerado para as lajes, também neste caso se considerou conservativamente, que as fundações existentes terão dissipado o momento flector do encastramento, no sentido paralelo à fachada, sob o primeiro pilar interior. O reforço proposto garante a reposição da resistência original. Para além, disso preconiza-se a realização de novas fundações para os pilares e paredes novos introduzidos, através de lajes de fundação sob as paredes resistentes introduzidas. A Figura 73 apresenta a zona das fundações sujeita ao reforço.
